Langeveien 4, 5003 BERGEN

**Utsiktssperle med solrik og  
vestvendt altan! Et steinkast fra  
Bryggen, unik nærhet til fjell og by  
- Moderniseringsbehov**

Enebolig  
Langeveien 4, 5003 BERGEN  
BERGEN kommune  
gnr. 167, bnr. 1398

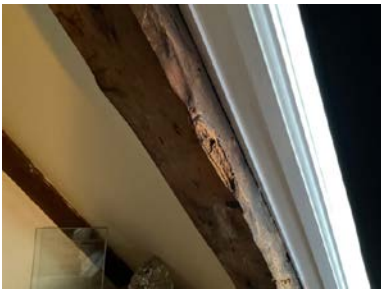
### TG 2 Vinduer

Utvendig > Vinduer:  
Vurdering av avvik: Det er påvist andre avvik: Vurdering er gitt på bakgrunn av alder og forventet gjenstående brukstid. Eldre vinduer bærer preg av elde/slitasje. Eldre vinduer har normalt sett dårligere isoleringsevne og dårligere vindtetting rundt karmer enn nyere vinduer. Punktert vindu i stue. Ut i fra alder kan punkteringer lettere oppstå. Knuste glassruter i blindkjeller. Avvik rundt innsettingsdetaljer.  
Konsekvens/tiltak: Andre tiltak: Det må påregnes vedlikehold og evt. utskifting av vinduer på sikt eller etter behov.

- Andre tiltak:
- Det må påregnes vedlikehold og evt. utskifting av vinduer på sikt eller etter behov.

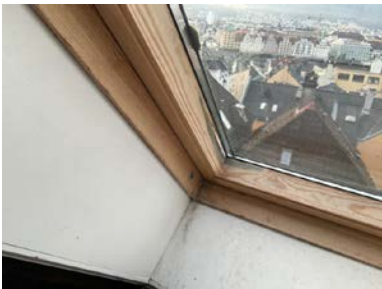
### TG 3 Loftsvindu på gavlvegg mot sør

Forhold som har fått TG3:  
Utvendig > Loftsvindu på gavlvegg mot sør:  
Vurdering av avvik: Det er påvist andre avvik: Råteskadet vindu.  
Konsekvens/tiltak: Andre tiltak: Vindu må skiftes.  
Kostnadsestimat: Under 10 000

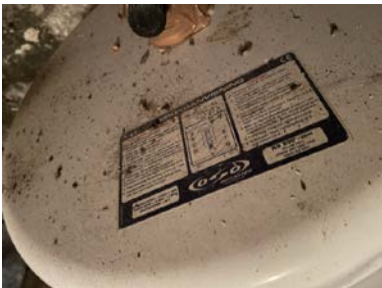
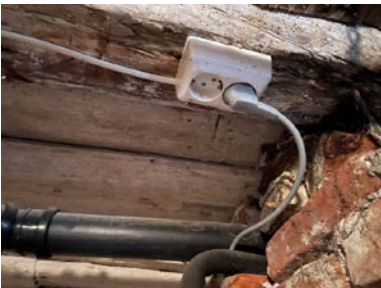
### TG 2 Elektrisk anlegg

Merk at takstmann ikke har elektrofaglig kompetanse. På generelt grunnlag anbefales det utvidet kontroll av el-anlegg ved eierskifte. Ved nærmere ettersyn av autorisert personell kan det forekomme avvik og kostnader til utbedring som ikke vil bli oppdaget ved en forenklet gjennomgang iht. NS3600 (forskrift til ny avhendingslov).

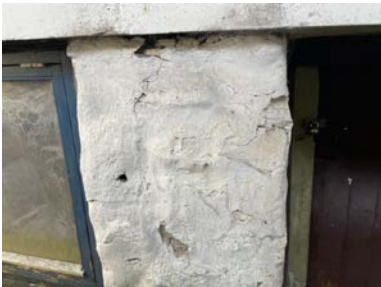
## TG 2 Terrengforhold

Tomteforhold > Terrengforhold:  
Vurdering av avvik: Det er påvist andre avvik: Begrenset terrengfall vekk fra bygning.  
Konsekvens/tiltak: Andre tiltak: Det bør etableres terrengfall vekk fra bygning. Anbefalt 1:50 fall på 3 meter.
