Lokenvegen 8, 2413 ELVERUM

**Stor og solrik eiendom med  
sentral beliggenhet. Enebolig med  
inntilbygget carport, sommerstue  
og noe moderniseringsbehov**

Befaringsdato: 02.06.2025

Rapportdato: 05.06.2025

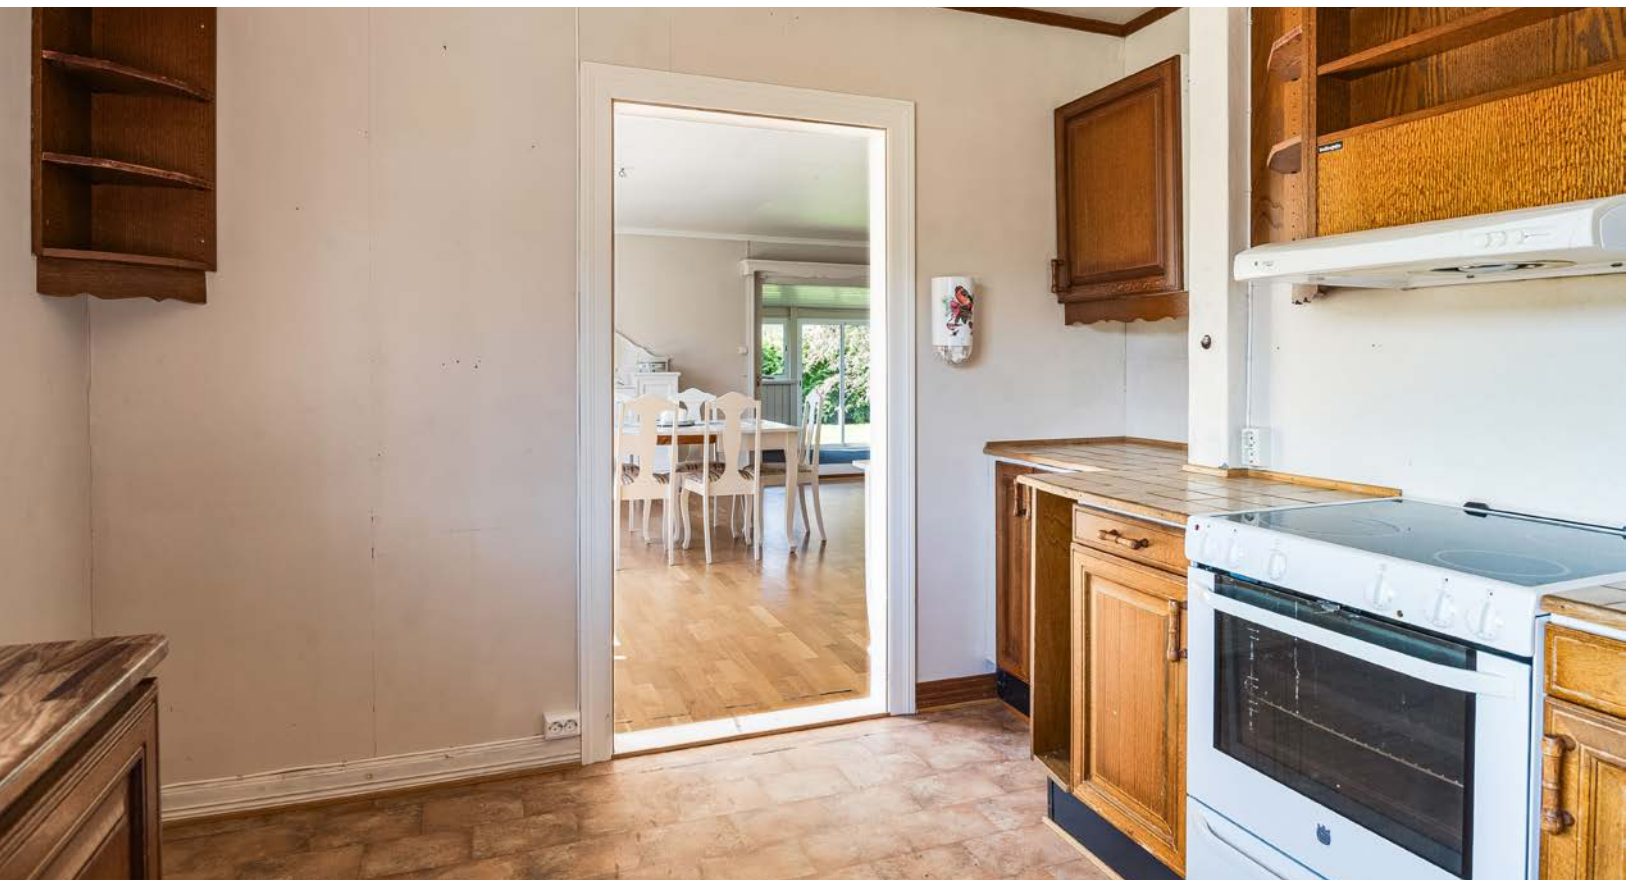
Det er påvist skader på overflater/kjøkkeninnredning utover normal slitasjegrad. Utbedring/utskiftning må påregnes.

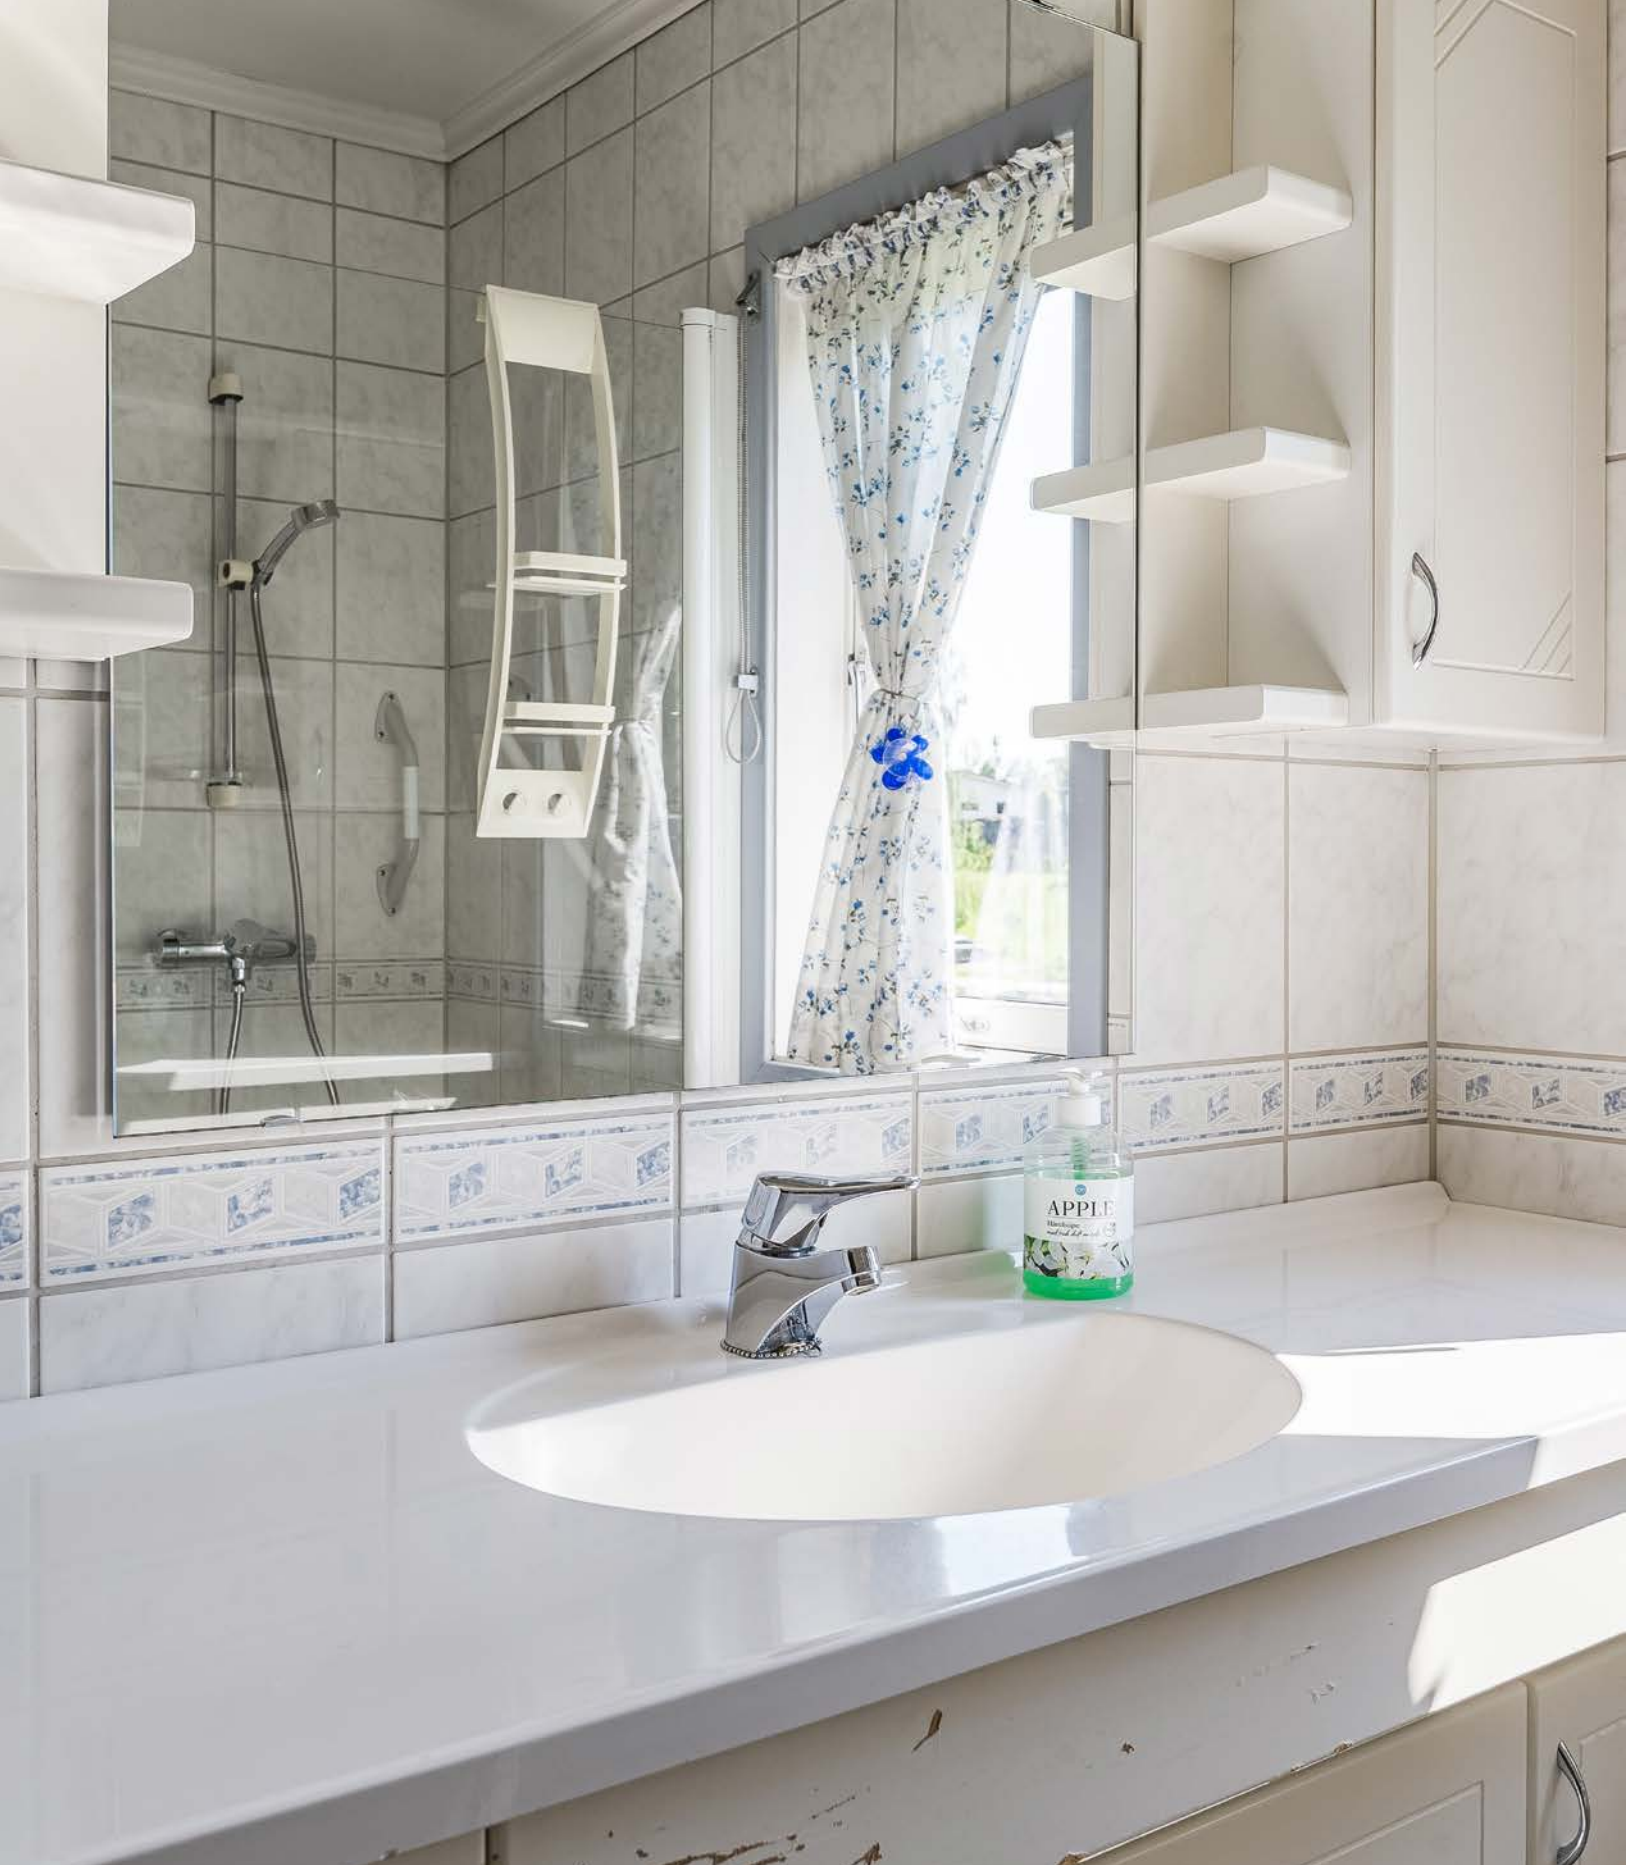
Baderommet har fått TG3 og må oppgraderes for å tåle normal bruk etter dagens krav.

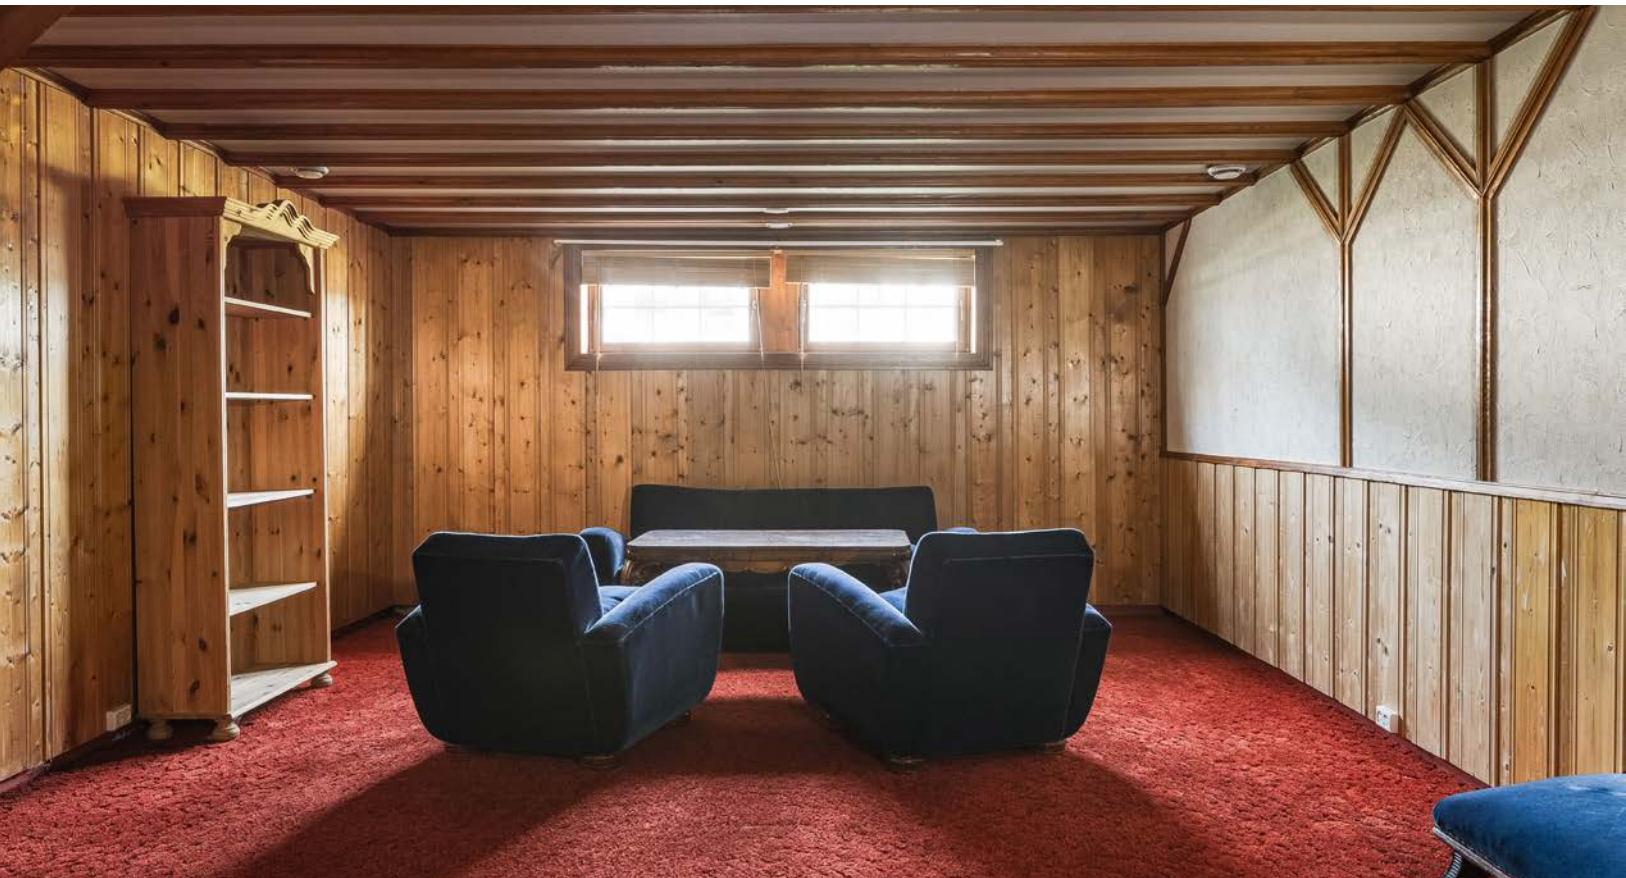
Kjellerstuen er i tegningene et udefinert rom, det må derfor antas at rommet ikke er godkjent for varig opphold. Vinduene i kjellerstuen er heller ikke godkjente rømningsvinduer.

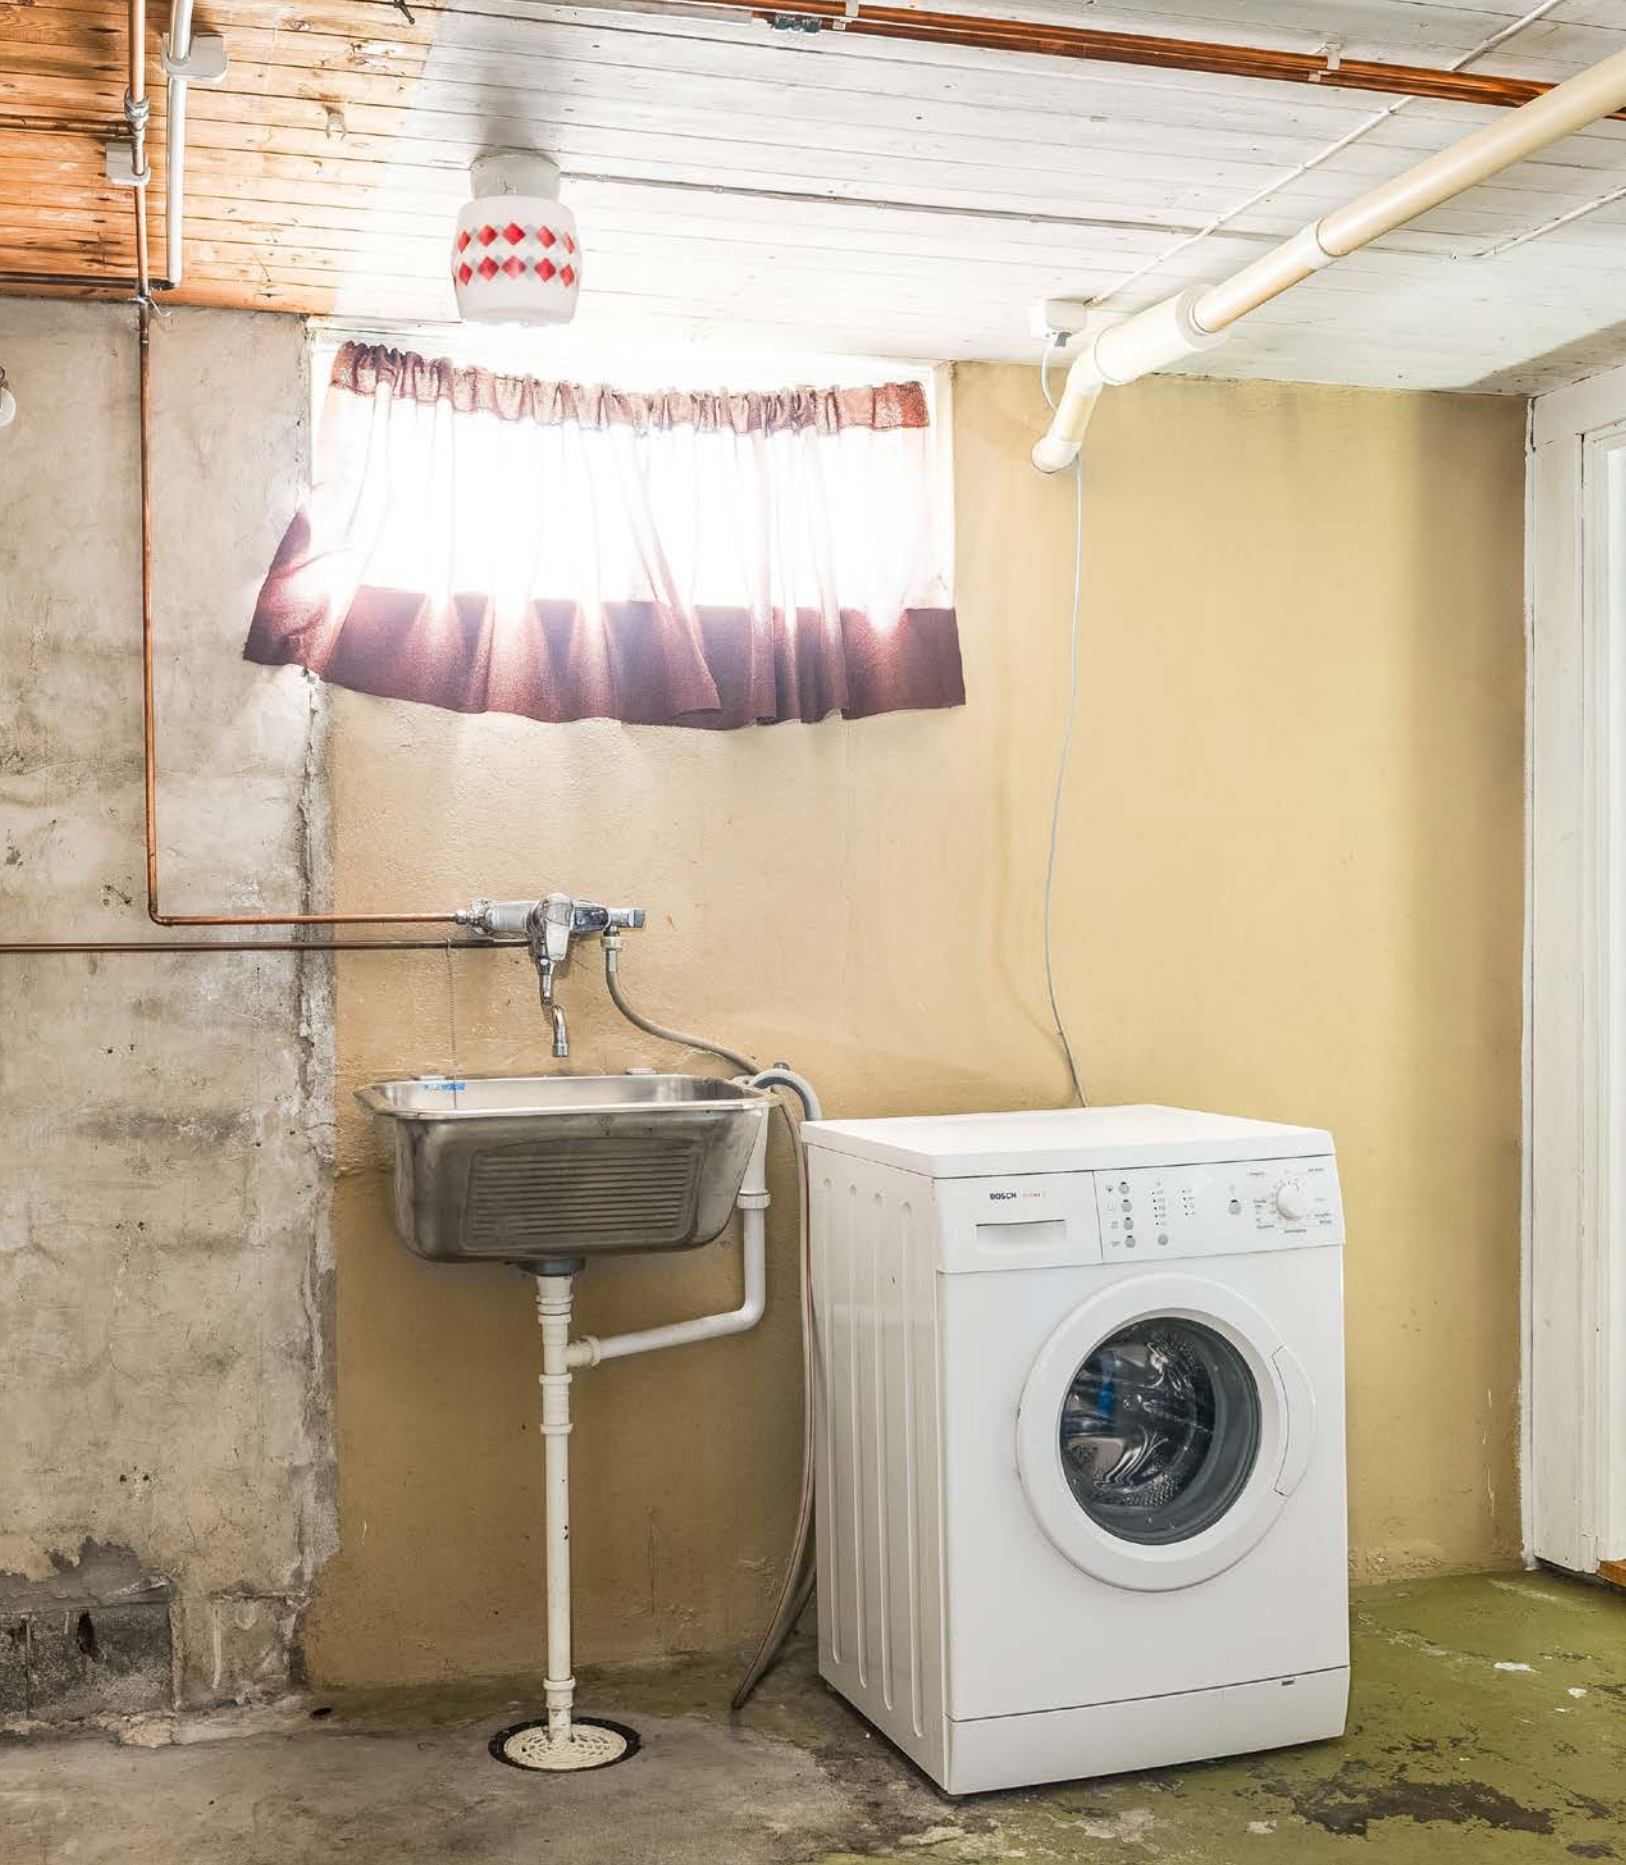
Eldre vaskerom i kjelleren med støpt gulv, sluk, utslagskum og opplegg for vaskemaskin. Vaskerommet har fått TG3 i tilstandsrapport og det anbefales at rommet totalrenoveres.

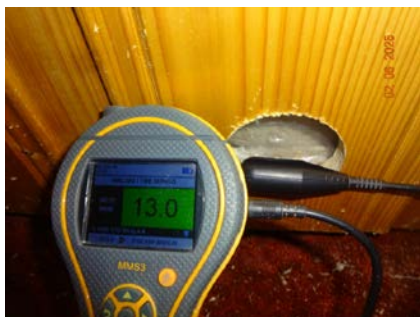
## TG 2 Kryp kjeller

Kryp kjeller under del av boligen.

- Lokal utbedring må påregnes.
