Eikebergveien 7, 1930 AURSKOG

**Landlig idyll på 1,3 mål med  
velholdt og oppgradert enebolig.  
Solrik og fin hage, nyere  
dobbelgarasje og stor gårdsplass**

Befaringsdato: 10.09.2024    Rapportdato: 16.09.2024    Oppdragsnr.: 10816-24118    Referansenummer: PC8801

## Tilstandsrapport

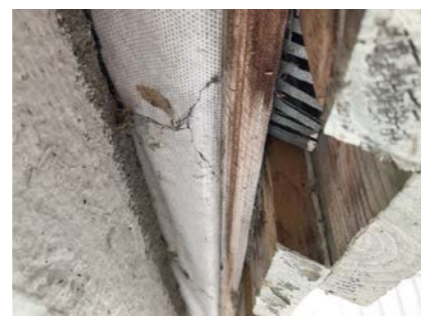
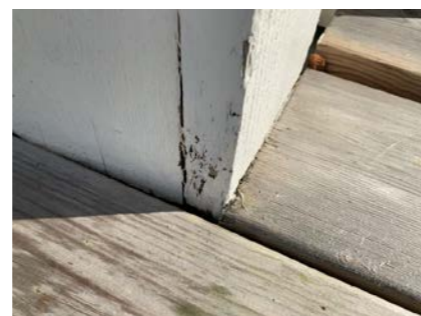
Det ble funnet råteskade i bunn av 1 bord på vegghjørne mot syd/vest.

Råteskadet trebord bør skiftes ut.

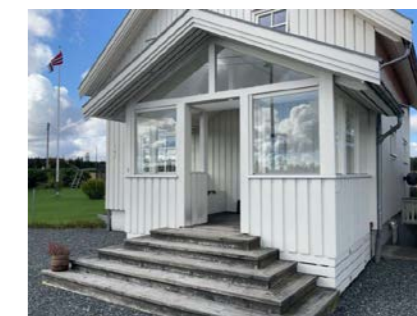
Entredørene mangler terskelbeslag/tetting i bunn.  
Entredør i kjelleretasje har slitasje og små svelleskader.

Avvikene bør utbedres.

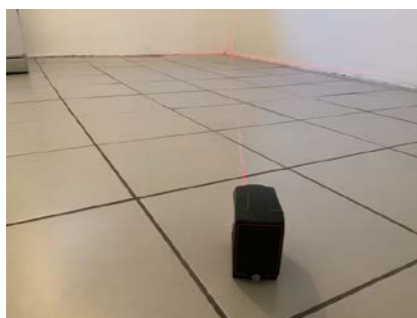
- Målt høydeforskjell på mellom 10 - 20 mm innenfor en lengde på 2 meter. Tilstandsgrad 2 gis med bakgrunn i standardens krav til godkjente måleavvik.
- Målt høydeforskjell på over 20 mm innenfor en lengde på 2 meter. Tilstandsgrad 3 gis med bakgrunn i standardens krav til godkjente måleavvik.

- For å få tilstandsgrad 0 eller 1 må høydeforskjeller rettes opp. Ytterligere undersøkelser må foretas for å få kartlagt omfanget for utbedring.

Kostnadsestimat: 50 000 - 100 000

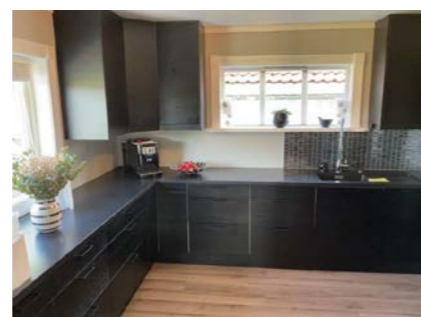
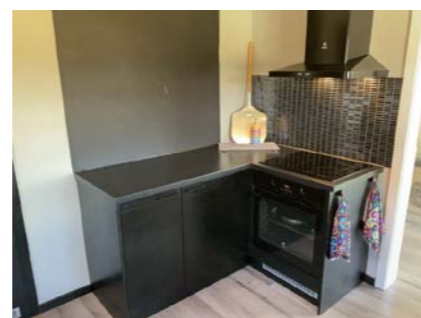
kjøkkenet som er krav på dette kjøkkenet ut ifra alder. Det er ikke påvist tegn på at det er montert lekkasjedeteksjon ved oppvaskmaskin/ oppvaskkum, dette er et krav på kjøkkenet ut ifra alder.

- Det bør monteres lekkasjedeteksjon ved oppvaskmaskin/oppvaskkum.
- Komfyrvakt må monteres.

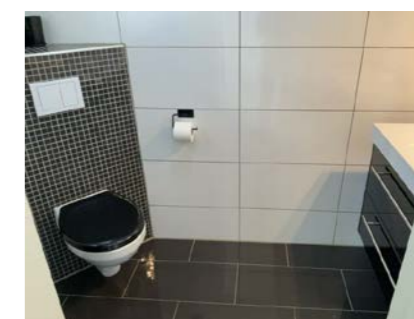
- Spesialrom > 2. etasje > Toalettrom > Overflater og konstruksjon: Det er ikke påvist tilfredsstillende løsning for å synliggjøre lekkasje fra innebygget sisterner. Toalettrom har kun naturlig avtrekk fra rommet, NS 3600 krever mekanisk avtrekk for å kunne gi TG 0/1. Type lekkasjesikring av sisterner er ikke kjent. Det er ikke fremlagt noe dokumentasjon på sisterneløsningen.

- Mekanisk avtrekk bør etableres på toalettrom.
- Det må gjennomføres ytterligere undersøkelser.
- Det må gjøres tiltak for å lukke avviket.

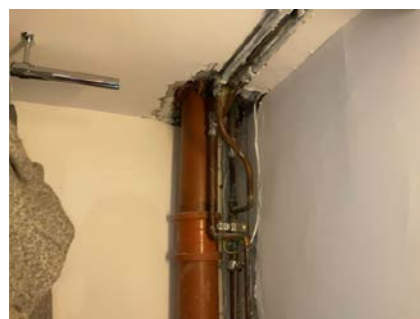
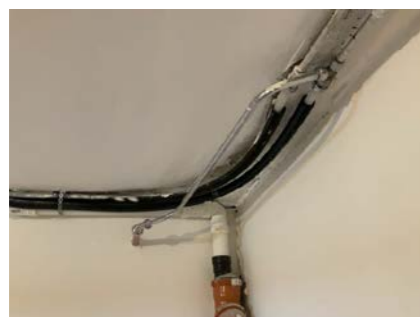
- Tekniske installasjoner > Vannledninger: Det er påvist at eventuelt lekkasjevann fra rør i rør system ikke ledes tilsluk eller annen kompensere løsning. Mer enn halvparten av forventet brukstid er passert på innvendige vannledninger. Det mangler tettemuffer i enden av varerør på rør-i-rør-system. Avvik på alder gjelder vannrør av kobber som antas å være over 25 år. Det mangler tettemuffer på vannrør i kjøkkenbenk. Deler av vannrør (rør-i-rør) er avsluttet i bod uten sluk i gulv.

- Det er ikke behov for utbedringstiltak siden anlegget fungerer i dag, men ut ifra alder kan skader plutselig oppstå på eldre anlegg.
- Det bør foretas tiltak på anlegget som sikrer bedre løsning på eventuelt lekkasjevann fra rør i rør system.
- Det må monteres tettemuffer i enden av varerørene.

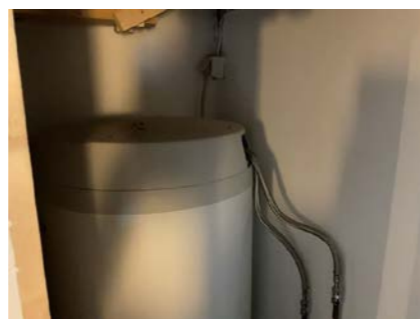
med stikkontakt). Det er manglende fall til sluk i gang/trapperom og eventuelt lekkasjevann vil bli stående på gulvet.

- Det bør etableres tilfredsstillende avrenning eller lekkasjesikring ved varmtvannstank.
- Det bør etableres tilfredsstillende el-tilkobling etter gjeldende forskrift.

Fallforholdet på gulvet bør utbedres.
