Jernbanegata 34B, 7600 LEVANGER

Innholdsrik enebolig med 2 boenheter. Leieinntekt. Kort avstand til "alt". 6 soverom. Parkering på egen tomt. Garasje.

Nøkkelinformasjon

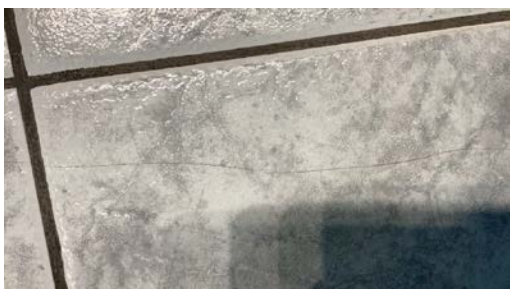
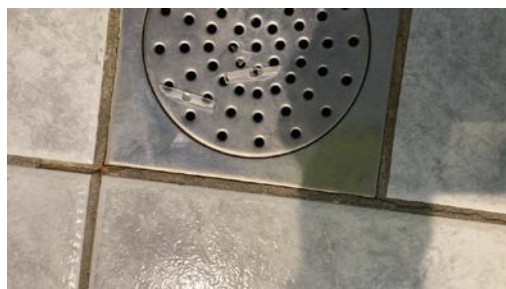
LOFT > BAD

- Eventuelt lekkasjevann fra utstyr utenfor dusjsone vil ikke ha en naturlig vei til sluket. Dette kan føre til at vann samler seg på gulvet og potensielt renner ut av rommet eller trenger inn i konstruksjonen.
- Fuger bør skiftes ut.
- Slike riss/sprekker kan indikere bakenforliggende fuktskader, og konstruksjonen bør observeres jevnlig for å vurdere utvikling.

- Det er viktig å merke seg at levetiden til en membran varierer basert på kvalitet, installasjon og bruk. Eldre membraner kan bli sprø og sprekke opp, noe som fører til at de mister sin vannettende funksjon. Dette kan resultere i vannlekkasjer gjennom vegger og gulv og fuktskader.
- Overvåk tilstanden jevnlig. For å få tilstandsgrad 0 eller 1 må tettesjiktet skiftes ut, men tidspunktet for når dette er nødvendig er vanskelig å si noe om.

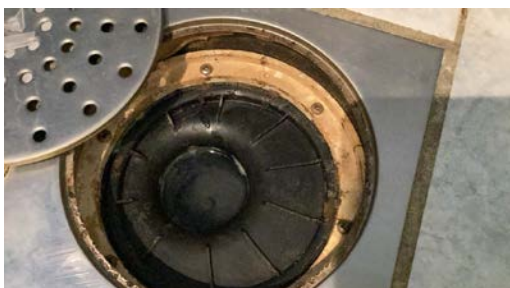
LOFT > BAD

Avvik: Mangler fuging overgang vegg servant, dette er uheldig med tanke på vannsøl og fukt som vil trenge inn mellom servant og vegg. Registrert oppsvelling i innredning, løst håndtak. Treg avrenning i servant.

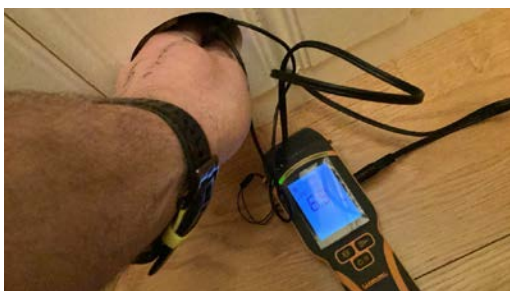
2. ETASJE > BAD

Hulltaking er foretatt uten å påvise unormale forhold.

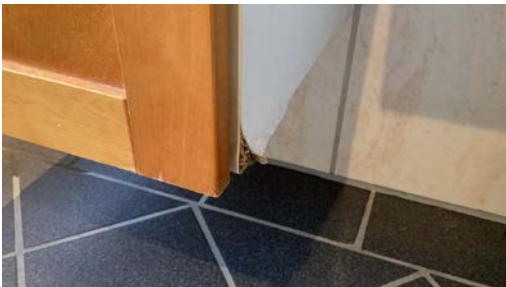
2.ETASJE > BAD

- Ved implementering av innebygget systerne var det ikke krav om lekkasjesikring, konstruksjonen bør jevnlig observeres.
- Uten dreneringsløsning/lekkasjesikring kan lekkasjer pågå over lang tid uten å bli oppdaget. Dette kan føre til omfattende fuktskader i omkringliggende byggematerialer.

Lokal utbedring.

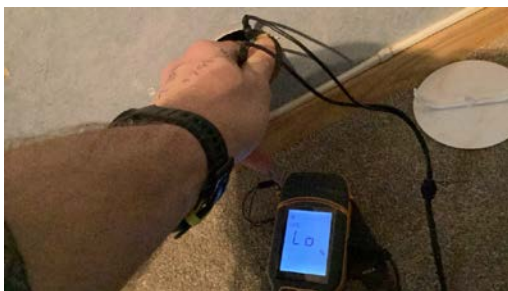
KJELLER > BAD

Hulltaking er foretatt uten å påvise unormale forhold.

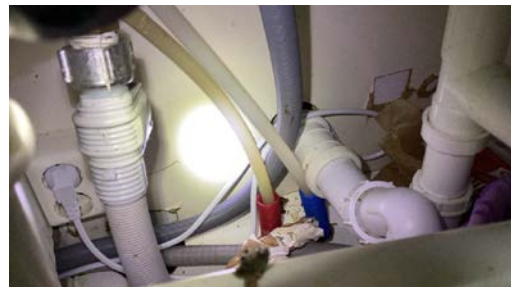
Avvik: Det mangler tettemuffer i enden av varerør på rør-i-rør-system. Rørkursene på rør-i-rør systemet på vannledninger er ikke merket. Vurdering er basert på alder for kobberrør. Tilstandsgrad 2 gis med bakgrunn i at mer enn halvparten av forventet brukstid for skjulte røranlegg er passert. Det er nå ingen symptomer på funksjonssvekkelse, men vær oppmerksom på at dette er en risikokonstruksjon.

Manglende tettemuffer.

- Rørkurser på rør-i-rør system bør merkes.
- Det må monteres tettemuffer i enden av varerørene.
