Ørnaberget 20A, 4049 HAFRSFJORD

# Vertikaldelt tomannsbolig med familievennlig beliggenhet

# Tilstandsrapport

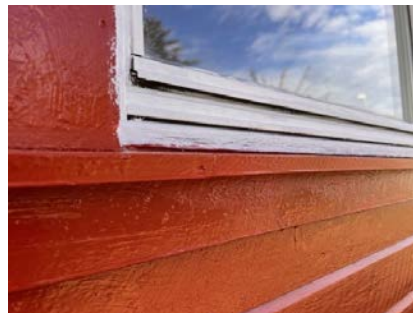
Karmene i vinduer er slitte og det er sprekker i treverket.

Slitasje på vinduer.

Med tanke på vinduenes faktiske alder vil punkteringer være påregnelig. Utskiftninger av vinduer/rammer eller glass må regnes med på kort sikt.

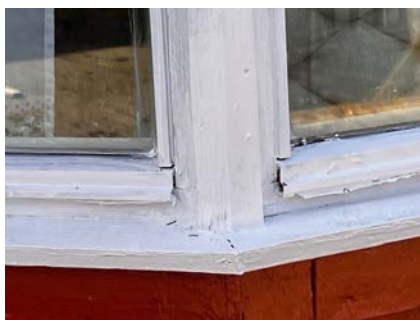
Det er påvist vinduer med fukt/råteskader.

Råteskder i karm på vinduer.

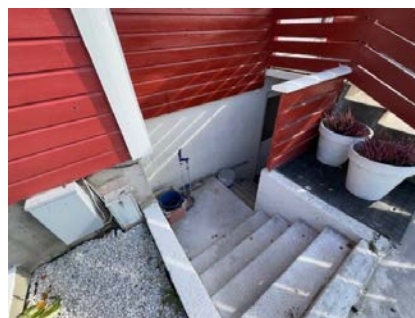
Rekkverk mangler på kjellertrapp.

- Rekkverk må monteres for å lukke avviket.

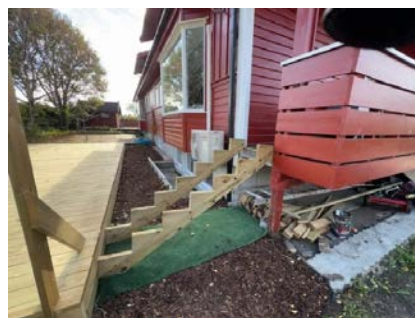
Trapp mangler rekkverk og trinn.

Det må regnes med ferdigstilling av trapp.

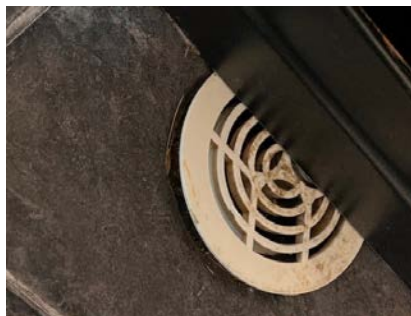
Sluk

- Det er påvist mangelfull/feil utførelse rundt rørgjennomføringer e.l. som gir fare for fukt i konstruksjonen i våtsone.
- Det er rundt sluk påvist en ikke-fagmessig utførelse av membran/tettesjikt/klemring.

- Usikker løsning rundt klemring gir økt risiko for at vann kan trenge ned mellom membranen og sluket. Dette kan føre til lekkasje og fuktskader i underliggende konstruksjoner over tid.
- Konsekvensen er at det kan oppstå fuktskader i konstruksjonen bak overflatematerialet. Vann kan trenge inn gjennom utette rørgjennomføringer og forårsake fuktskader ved fuktilførsel gjennom enten bruksvann eller lekkasjevann.

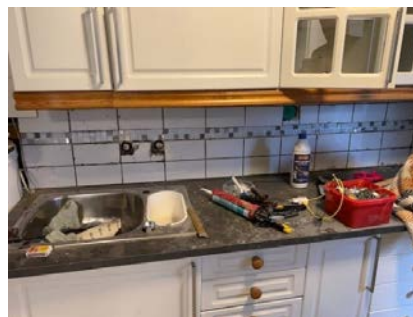
Kjøkken uten avtrekk

- Det bør om mulig etableres mekanisk avtrekk ut.
