Hanna Ruuds veg 3A, 2005 RÆLINGEN

**Sentrumsnær og innholdsrik  
enebolig med 2 hybler | 4 soverom  
og 2 bad i hoveddel | Dobbel  
garasje med elbil lader**

# Tilstandsrapport

Befaringsdato: 13.10.2023

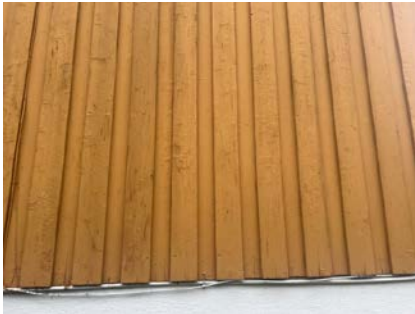
Synlig værslitasje, oppsprekk i bordkledning og generelt vedlikeholdsbehov

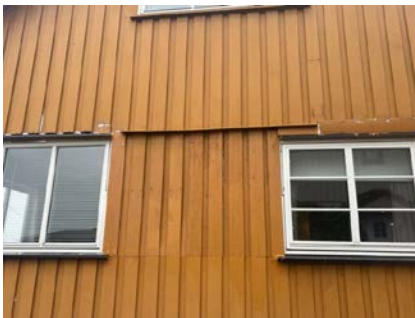
Fasadeendring nordvest side - ufagmessig utførelse

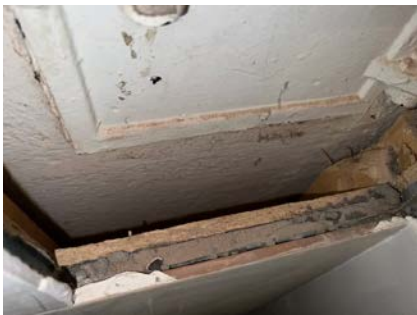
Det påvist avvik i forhold til synlige pipevanger (pipen skal ha 4 synlige sider). Del av pipe er kledd inn med plater i flere rom. Sotluke i kjeller er plassert bak baderomsvegg i treverk (baderomsvegg i treverk er bygget nærmere enn 300 mm fra sotluke - fare for varmeutvikling).

Sotluke og baderomsvegg i kjeller

- Det må foretas tiltak for å lukke avviket.

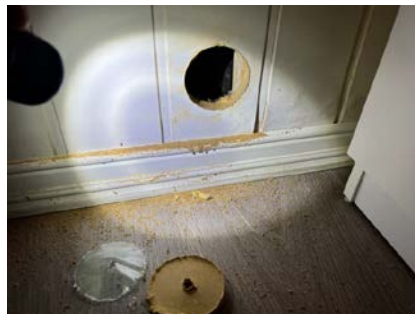
Store deler av kjelleretasje ligger under/mot terreng. Det ble foretatt hulltaking i kjellerbod i hybel 2. Rommet har laminatgulv og vegger kledd med mdf-panel og himling med takess. Ved fuktsøk med pigger i treverk ble det indikert forhøyde fuktverdier. Det ble målt ca. 27, % fukt (vektprosent) som indikerer fukt. Synlig fra hulltaking: Mdf-panel, plast/dampspærre, utforing i treverk, isolasjon og grunnmur.

Hulltaking i kjellerbod

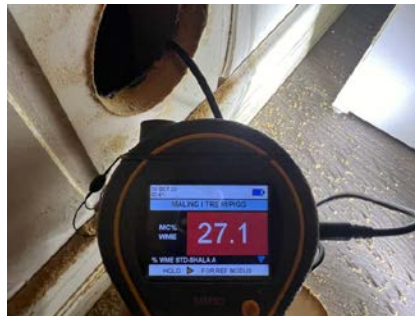
Det ble målt ca. 27, % fukt (vektprosent) som indikerer fukt. Rommet har synlig fukt-/ svelleskadet mdf-panel, muggsopp i vinduskarm og takess i himling som har slått seg. Det stod en avfukter i rommet på befaringsdagen. Mulige årsaker til fukt kan være utetthet fra overliggende terrasse, dårlig ventilasjon, sviktende utvendig fuktsikring og/ eller kapillæroppsug. I kjellere av denne alderen må man påregne et kapillært fuktpress fra gulv og nedre del av grunnmur. Gulvet er ikke fuktsikret mot fukt fra grunn. Dette var ikke vanlig da bygningen ble oppført.

Hulltaking i kjellerbod - fuktutslag

- Det må foretas tiltak for å utbedre årsak til fukt-/råteskadene samt utbedre råteskadene

- Ytterligere undersøkelser må foretas for å få kartlagt tilstanden og omfanget på eventuelle skader.

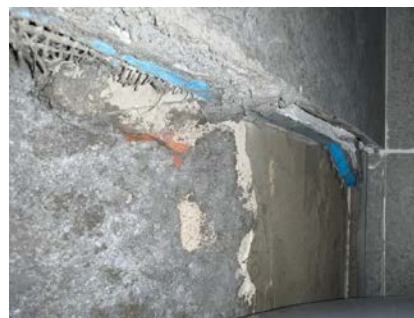
Ufagmessig utførelse. Membran og overflater ved varmtvannsbereder er skadet (brudd i membran/våtromsystem). Deler av fliser, våtromsplate og veggmembran m.m er fjernet for å få plass til bereder. Mangelfull gulvmembran ved varmtvannsbereder. Sluk mellom toalett og vaskemaskin er tettet med fugemasse (feilmontering av sluk som i ettertid er fylt/tettet - sluket er ikke i bruk). Det foreligger ingen dokumentasjon på utførelse, membran etc.

Skade i vegg. Ufagmessig utførelse overflate og membran

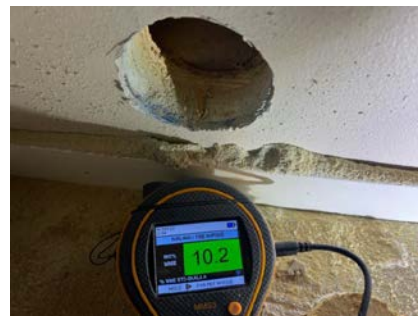
Det ble foretatt hulltaking i tilstøtende soverom (bak dusjsone). Ved fuktsøk med pigger i treverk ble det ikke indikert forhøyde fuktverdier. Det ble målt ca. 10,2 % fukt (vektprosent) som ansees normalt. Ved søk med måleprobe ble det målt 45,1 % relativ fuktighet i konstruksjonen ved temperatur på 19 grader. Kritisk grense ved fuktmåling i luft er over 75 % RF ved laveste normale brukstemperatur. Relativ luftfuktighet under 60 % anses å være tørt. Relativ luftfuktighet mellom 60-74 % er akseptabelt. Relativ luftfuktighet mellom 75-85 % anses å være fuktig. Relativ luftfuktighet mellom 86,5-100 % anses å være meget fuktig. Det ble ikke påvist unormale forhold, tørt treverk i konstruksjonen.

Hulltaking i tilstøtende soverom - fuktsøk med pigger i treverk

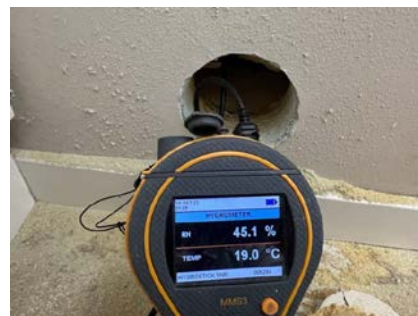
Hulltaking i tilstøtende soverom - fuktsøk med måleprobe

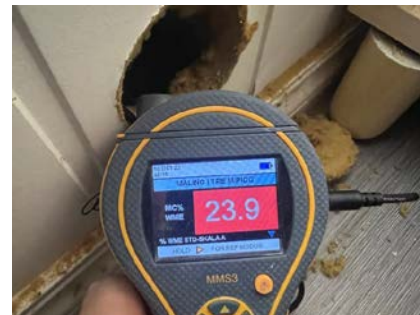
Det ble foretatt hulltaking i tilstøtende soverom (bak dusjsone). Ved fuktsøk med pigger i treverk ble det indikert forhøyde fuktverdier. Det ble målt ca. 23,9 % fukt (vektprosent) som indikerer fukt. Ved søk med måleprobe ble det målt 84,5 % relativ fuktighet i konstruksjonen ved temperatur på 25,5 grader. Kritisk grense ved fuktmåling i luft er over 75 % RF ved laveste normale brukstemperatur. Relativ luftfuktighet under 60 % anses å være tørt. Relativ luftfuktighet mellom 60-74 % er akseptabelt. Relativ luftfuktighet mellom 75-85 % anses å være fuktig. Relativ luftfuktighet mellom 86,5-100 % anses å være meget fuktig.

Hulltaking i tilstøtende soverom - fuktsøk med pigger i treverk

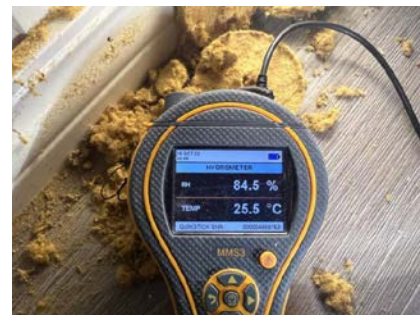
Hulltaking i tilstøtende soverom - fuktsøk med måleprobe

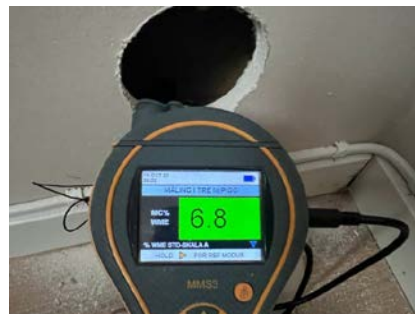
Det ble foretatt hulltaking i tilstøtende soverom (bak dusjsone). Ved fuktsøk med pigger i treverk ble det ikke indikert forhøyde fuktverdier. Det ble målt ca. 6,8 % fukt (vektprosent) som ansees normalt. Det ble ikke påvist unormale forhold, tørt treverk i konstruksjonen.

Hulltaking i tilstøtende soverom (bak dusjsone)
