Hanna Ruuds veg 3A, 2005 RÆLINGEN

**Sentrumsnær og innholdsrik
enebolig med 2 hybler | Stort
utleiepotensiale | Dobbelgarasje
med elbil lader**

Tilstandsrapport

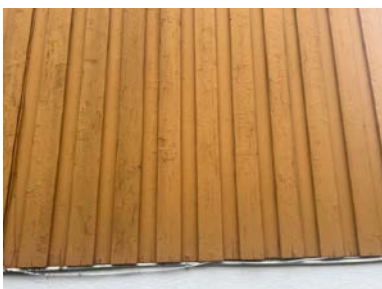
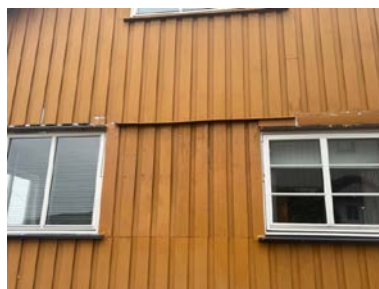
Synlig værslitasje, oppsprekk i bordkledning og generelt Fasadeendring nordvest side - ufagmessig utførelse vedlikeholdsbehov

Normalt ettersyn og vedlikehold må påregnes. Det må på sikt påregnes etterisolering, skifte av trepanel og etablering av ny damp- og vindsperre dersom man ønsker å møte dagens krav i årene som kommer. På kort sikt anbefales det jevnlig vedlikehold av trepanel for å forlenge levetiden.

Kostnadsestimat: 100 000 - 300 000

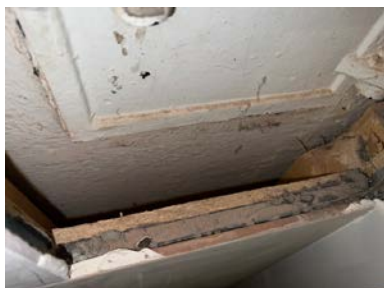
Det påvist avvik i forhold til synlige pipevanger (pipen skal ha 4 synlige sider). Del av pipe er kledd inn med plater i flere rom. Sotluke i kjeller er plassert bak baderomsvegg i treverk (baderomsvegg i treverk er bygget nærmere enn 300 mm fra sotluke - fare for varmeutvikling).

Sotluke og baderomsvegg i kjeller

- Det må foretas tiltak for å lukke avviket.
- Tidspunkt for piperehabilitering nærmer seg.
- Pipevanger må gjøres tilgjengelig.
- Det bør foretas nærmere undersøkelser av pipeløp.

Kostnadsestimat: 100 000 - 300 000

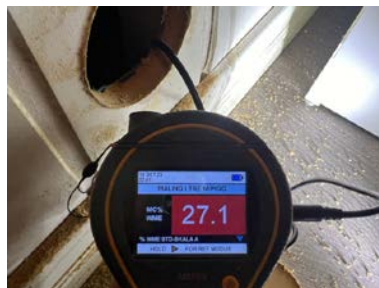
Ved hulltaking ble det påvist dampsperre/plast bak mdf-panel. Påforet vegg mot terreng er påmontert dampsperre/plast. Dette var vanlig på 1980-1990- tallet, men blir i dag sett på som en risikokonstruksjon og kan forårsake kondensdannelse/fuktskader. Ved fuktsøk med pigger i treverk ble det indikert forhøyde fuktverdier.

Det ble målt ca. 27, % fukt (vektprosent) som indikerer fukt. Rommet har synlig fukt-/svelleskadet mdf-panel, muggsopp i vinduskarm og takess i himling som har slått seg. Det stod en avfukter i rommet på befaringsdagen. Mulige årsaker til fukt kan være utetthet fra overliggende terrasse, dårlig ventilasjon, sviktende utvendig fuktsikring og/eller kapillær oppsug. I kjellere av denne alderen må man påregne et kapillært fuktpress fra gulv og nedre del av grunnmur. Gulvet er ikke fuktsikret mot fukt fra grunn. Dette var ikke vanlig da bygningen ble oppført.

Hulltaking i kjellerbod - fuktutslag

-Det må foretas tiltak for å utbedre årsak til fukt-/råteskadene samt utbedre råteskadene

-Ytterligere undersøkelser må foretas for å få kartlagt tilstanden og omfanget på eventuelle skader.

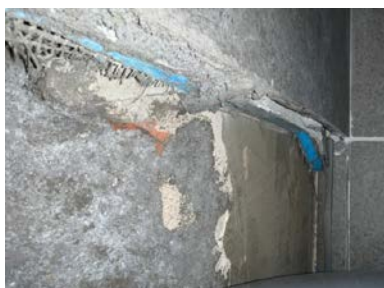
Skade i vegg. Ufagmessig utførelse overflate og membran

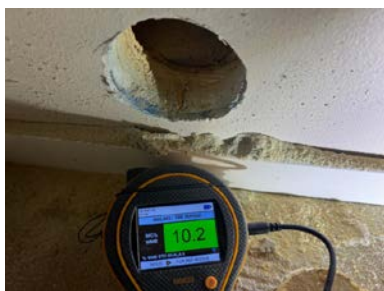
Ved fuktmåling i nedre del av vegg mot våtsone fra tilstøtende rom, måles høye fuktverdier.

Hulltaking er foretatt og det er påvist avvik i konstruksjonen.

Hulltaking i tilstøtende soverom - fuktsøk med pigger i treverk

-Gjennomføre ytterligere undersøkelser og foreta utbedring av skade.

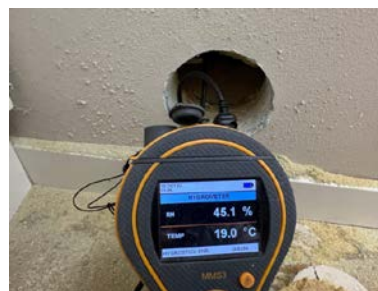
Hulltaking i tilstøtende soverom - fuktsøk med måleprobe

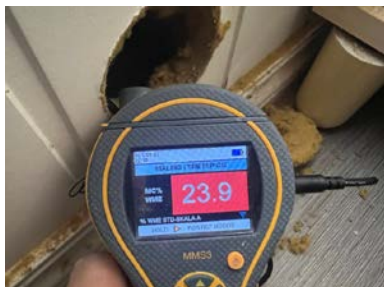
Hulltaking i tilstøtende soverom - fuktsøk med pigger i treverk

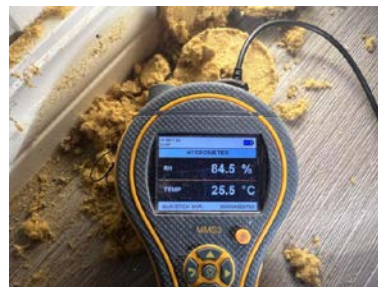
Hulltaking i tilstøtende soverom - fuktsøk med måleprobe
