Årsbogvegen 41, 6494 VEVANG

**Enebolig med stor veranda,  
beliggende i naturskjønne  
omgivelser nær gode turområder  
på Vevang.**

| Tilstandsrapport ..... | 35 |

Befaringsdato: 21.01.2026

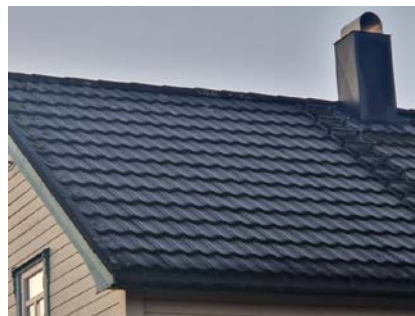
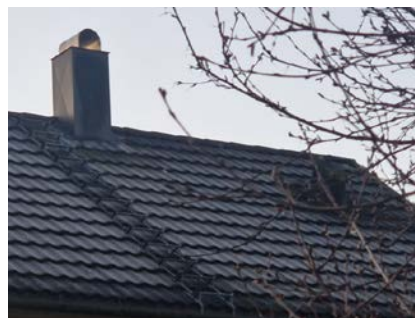
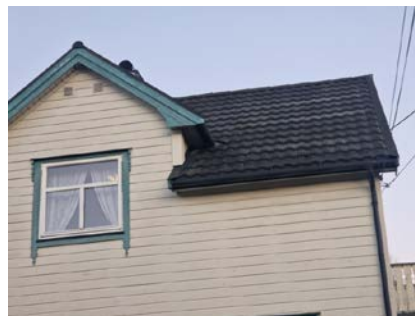
Siden taket (takkonstruksjon, takteking og skorstein) kun er observert fra bakkenivå, er vurderingen begrenset av dette. Det er ikke sikkerhetsmessig forsvarlig å bevege seg ut på taket eller observere fra stige. Selv om det ikke er avdekket skader under befaringen, betyr ikke dette at det ikke foreligger skader som en besiktigelse på taket kan avdekke. Vær oppmerksom på denne risikoen. En undersøkelse av taket kan utføres av en fagperson under tilstrekkelige sikkerhetsforhold.

- Overvåk tilstanden jevnlig. For å få tilstandsgrad 0 eller 1 må tekkingen skiftes ut, men tidspunktet for når dette er nødvendig er vanskelig å si noe om.
- Når takteking og undertak begynner å bli gamle, øker risikoen for lekkasjer, noe som kan føre til omfattende og kostbare reparasjoner av underliggende konstruksjoner dersom en ikke foretar tiltak på konstruksjonene før dette oppstår.

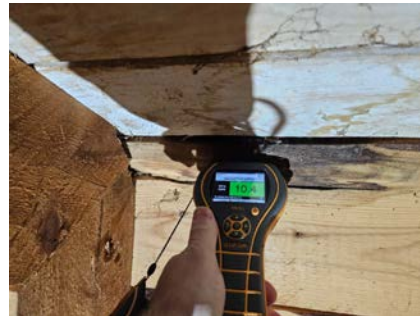
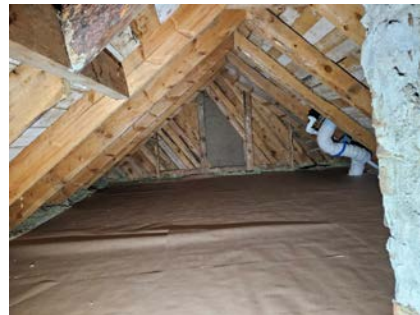
## TG 2 Takkonstruksjon/Loft

- Det er påvist fuktskjolder/skader i takkonstruksjonen.

Det er registrert skjoldmerker på takkonstruksjonen. Ved bruk av fuktindikator bemerkes skjoldmerkene som med noe forhøyet fuktnivå på befaringsdagen.

- Det må gjøres nærmere undersøkelser.

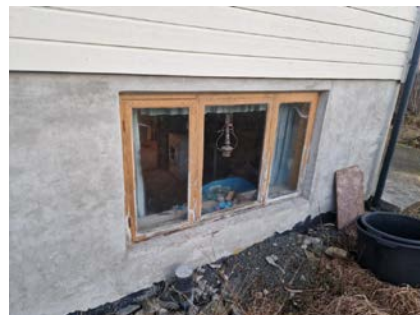
## TG 2 Kjellervinduer

- Karmene i vinduer er slitte og det er sprekker i trevirket.

Det er registrert påbegynt råteskade på kjellervinduene, samt stedvis punktering.

Vinduene i kjelleren er modne for utskiftning. Vedlikehold av kjellervinduene må påregnes.

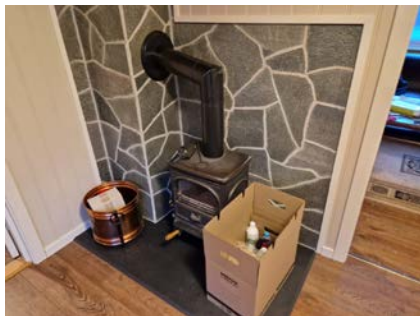
- Det er påvist sprekker og/eller riss i pipe.

Det anbefales å gjennomføre ytterligere undersøkelser rundt pipen. Vedlikehold av eldre tegl-steins pipe bør påregnes.

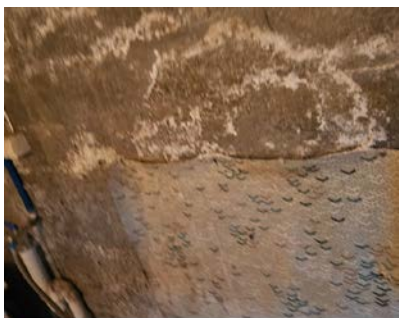
## TG 2 Rom Under Terreng

- Det er ikke mulig å foreta hulltaking i underetg i utsatte konstruksjoner.
- Det er påvist indikasjoner på noe fuktgjennomtrenging i kjellergulv.

Bygninger med kjeller i mur og betong fra denne perioden er utført uten utvendig fuktsikring og mot grunn. Denne type kjellerrom egner seg derfor best med åpne og luftede murkonstruksjoner.

Det bør vurderes å etablere bedre fuktsikring og drenering rundt kjelleren for å redusere risikoen for fuktinntrenging. Konsekvensen av manglende tiltak kan være økt fare for fuktskader, muggdannelse og forringelse av konstruksjonen over tid. Videre bør kjelleren benyttes som grovkjeller med åpne og luftede murkonstruksjoner for å minimere risikoen.

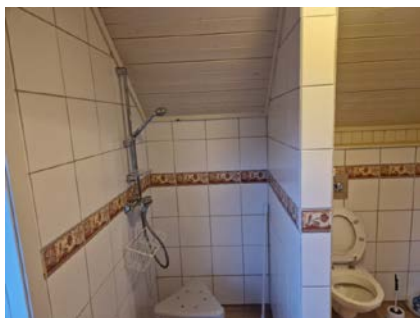
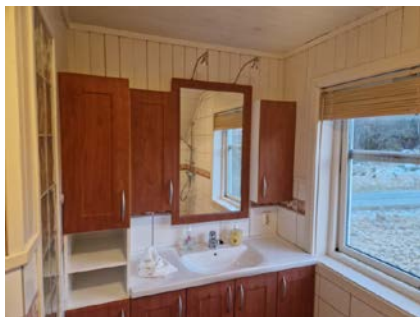
### TG 2 Overflater vegger og himling

Det er montert panel i skrå himling innenfor dusjsonen. Materialet er ikke dokumentert godkjent for bruk i våtsone og er utsatt for direkte fukt, kondens og vannsprut.

Økt risiko for fuktskader, mugg- og råteutvikling i himling og tilstøtende konstruksjoner. Dette kan føre til redusert levetid på konstruksjonen.

Panelet i dusjsonen gir grunnlag for at konstruksjonen jevnlig overvåkes. Ved endring av panelets tilstand bør materiale skiftes med mer fuktbestandig materialer.
