Kroken 22, 2070 RÅHOLT

**Enebolig med romslig tomt på ca.  
1372 kvm | Oppussingsobjekt med  
stort potensial | Sentralt og  
familievennlig**

# Tilstandsrapport

Befaringsdato: 12.05.2025

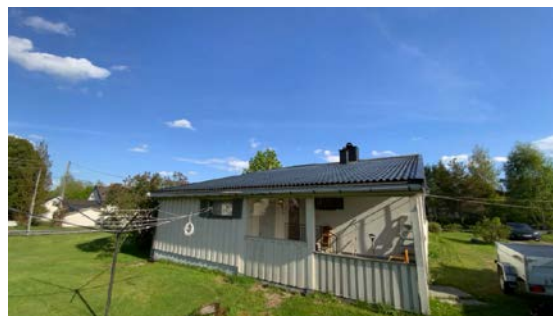
- Det er påvist skader eller avvik på selve taktekingen.
- Mer enn halvparten av forventet brukstid er passert på taktekingen.
- Mer enn halvparten av forventet brukstid er passert på undertak.
- Det er påvist bulker i enkelte metallplater på takteking.

Det registreres fuktskade på innvendig takflate i 1.etg etter tidligere lekkasje fra taket. Pris må innhentes for faktiske kostnader.

Besiktigelse av taktekke.

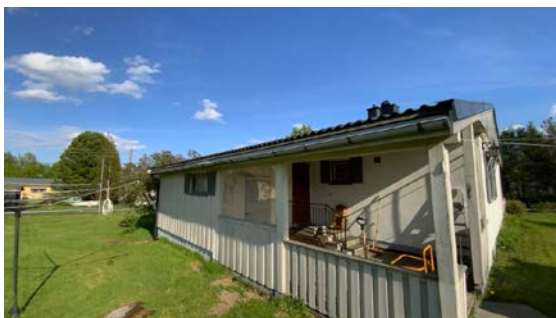
Synlige rustskader.

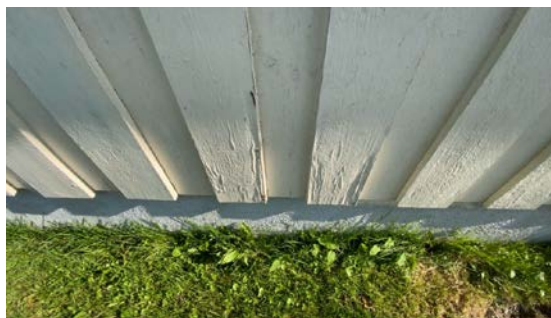
Synlig elde, slitasje og skader.

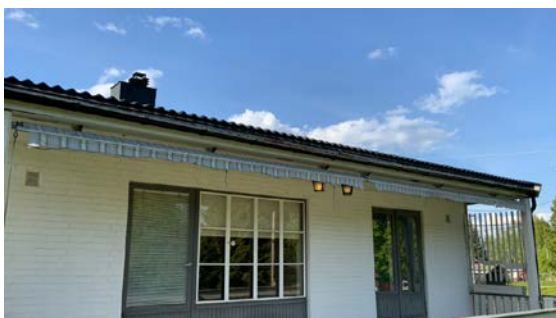
Synlige rustskader.

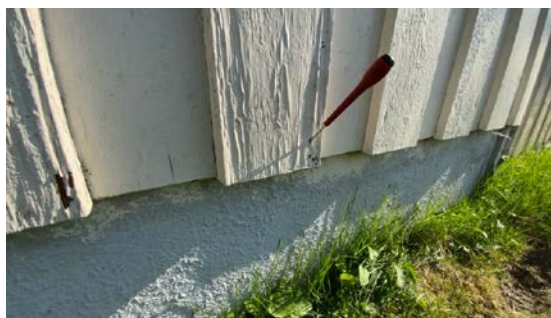
Påviste råteskader.

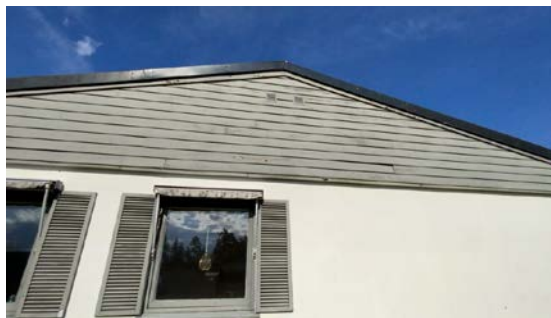
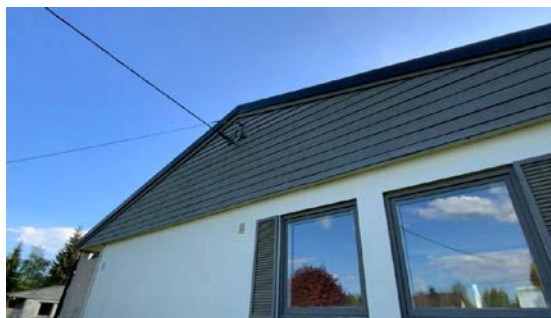
Synlig elde, slitasje og skader.

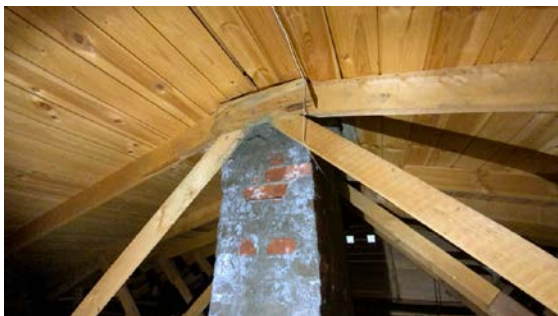
Kontroll rundt pipeløp.

Undertaksbord bør etterkontrolleres ved utskifting av taktekke der lokale utskiftninger er påregnelig med påfølgende kostnader.

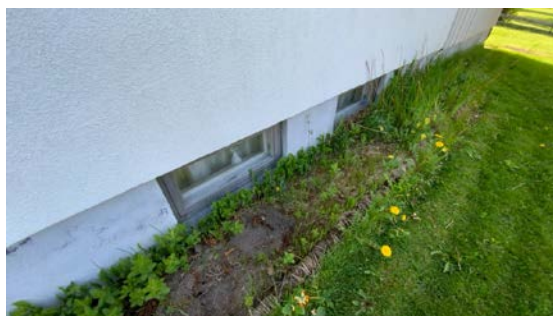
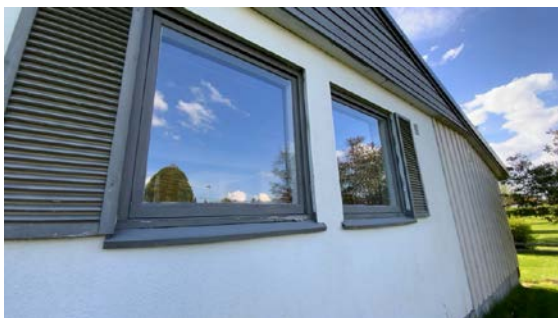
Vinduene har råteskader.

Synlige skader på vinduer.

Vinduer med råteskader må erstattes med nye.

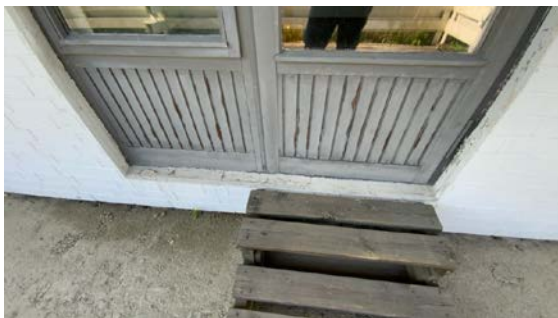
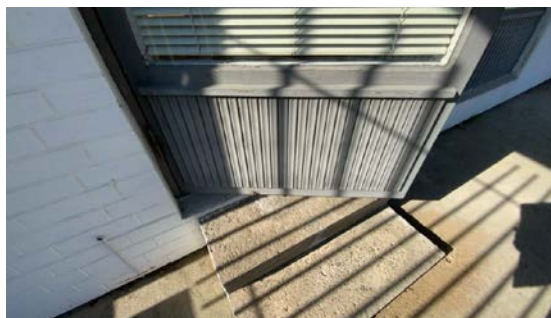
Dører har råteskader.

Råteskadede dører må skiftes ut.

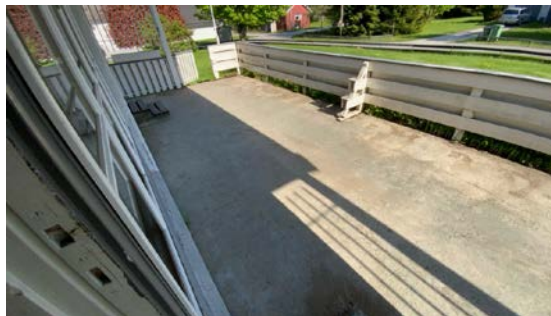
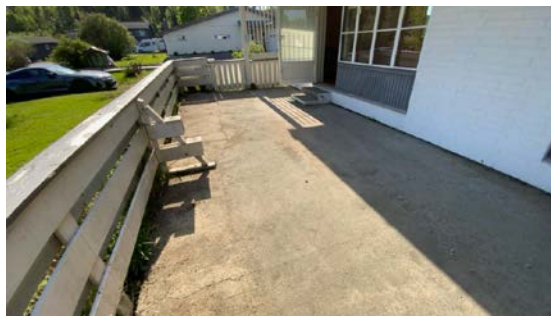
Det er påvist at dekke på terrassen har en del sprekker.

Det er påvist fukt-/råteskader i konstruksjonen.  
Det er påvist at dekke på terrassen har en del sprekker.  
Konsekvens/tiltak:  
Råteskadet trekledning må skiftes ut.  
Råteskadede konstruksjoner må skiftes ut.  
Tekkingen må skiftes/utbedres.  
Pris må innhentes for faktiske kostnader.  
Kostnadsestimat: 50 000 - 100 000

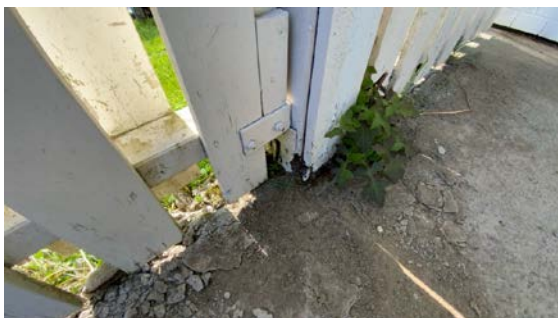
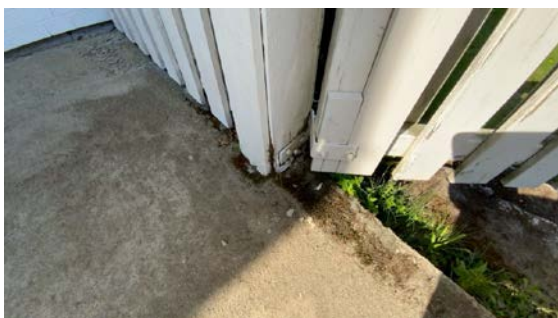
Det er påvist råteskader i konstruksjonen.

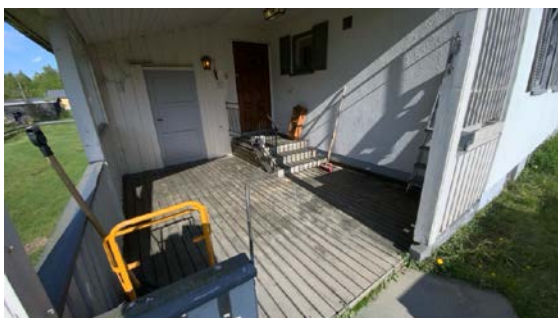
Utvendig > Balkonger, terrasser og rom under balkonger - 2:  
Vurdering av avvik:  
Det er påvist fukt-/råteskader i konstruksjonen.  
Konsekvens/tiltak:  
Råteskadede konstruksjoner må skiftes ut.  
Total utskiftning kan heller ikke utelukkes. Pris må innhentes for faktiske kostnader.  
Kostnadsestimat: 10 000 - 50 000.

Total utskiftning kan heller ikke utelukkes. Pris må innhentes for faktiske kostnader.

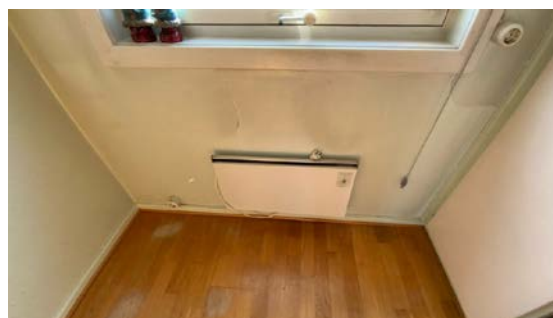
Synlige riss på vegger.

- Overflater må utbedres eller skiftes.

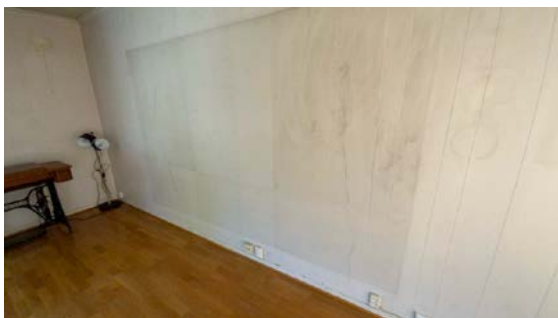
Skjolder og synlige avvik på vegger.

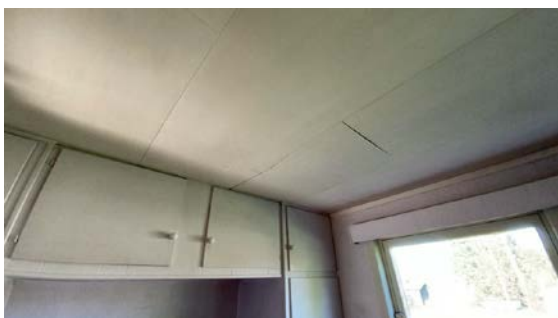
Skadet innvendig takflate i 1.etg.

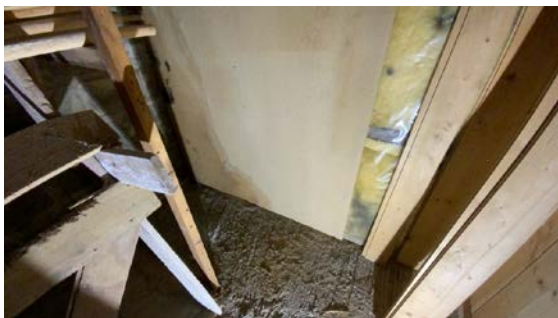
Skader på vegger i kjeller.

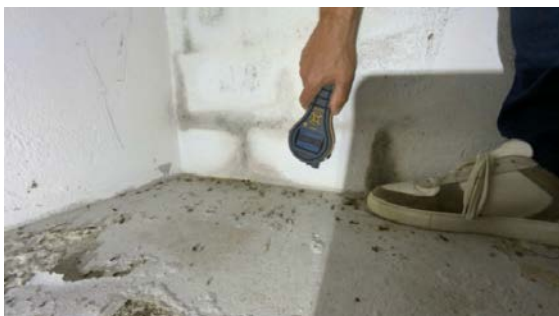
Rom under terreng: Gulvet er av betong. Veggene har betong/mur. Hulltaking er ikke foretatt. Rommet har en konstruksjon som gjør hulltaking unødvendig. Det ble indikert høye fuktverdier på nedre del av grunnmur som videre indikerer svikt på dreneringen.

Utført fuktsøk på nedre del av grunnmur.

Alle innredet og utført overflater bør fjernes i samsvar med etablering av ny drenering før videre innredninger av kjelleren. Ved innredning av overflater før ny drenering er opparbeidet kan dette føre til skader på konstruksjoner og redusert innneklima samt økt risiko for muggsopp m.m. Pris må innhentes for faktiske kostnader.

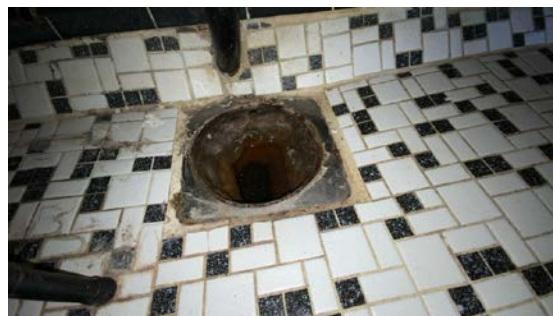
Kontroll av sluk.

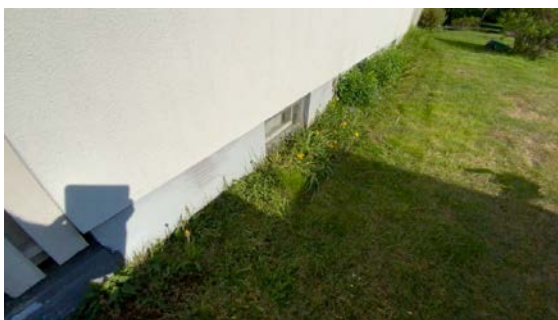
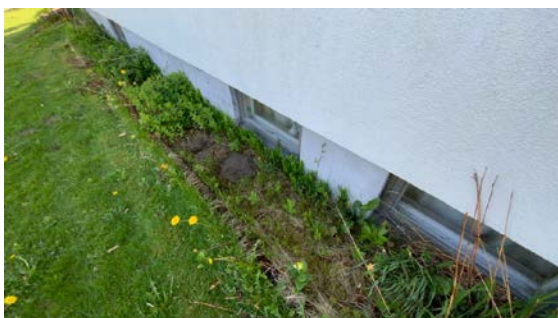
Kontroll av drenering/fuktsikring.

- Tiltak for redrenering rundt boligen kan ikke utelukkes.
- Overvåk tilstanden jevnlig. For å få tilstandsgrad 0 eller 1 må dreneringen skiftes ut, men tidspunktet for når dette er nødvendig er vanskelig å si noe om.

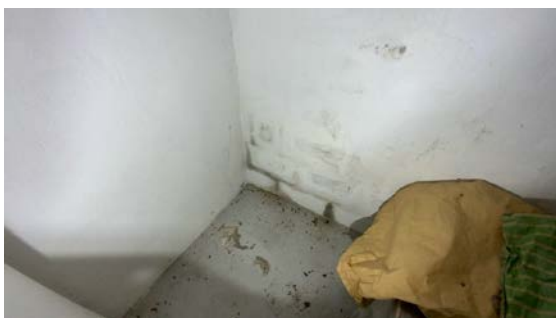
Stedvis behov for lokale utbedringer.
