# REIGSTADVEGEN 152 - DITT NYE HJEM?

# Tilstandsrapport

Befaringsdato: 29.12.2025

## ENEBOLIG

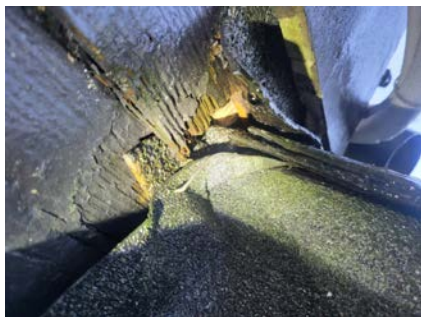
## TG 3 Takkonstruksjon/Loft

Takkonstruksjon/Loft: Det er begrenset/dårlig ventilering av takkonstruksjonen. Det er påvist fuktskjolder/skader i takkonstruksjonen. Det er registrert skader i undertak. Pågående lekkasje i takkonstruksjon ved bod.

Tiltak: Lufting/ventilering bør forbedres. Råteskadede konstruksjoner må skiftes ut.

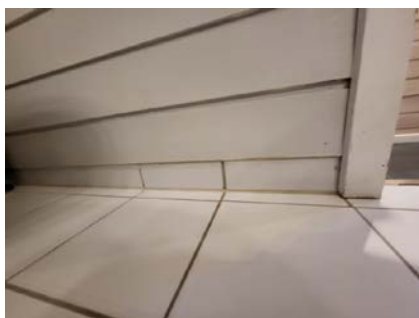
### ! TG 2 Overflater Gulv

ETASJE > BAD> Overflater Gulv: Det er påvist at høydeforskjell fra topp slukrist til gulv/ synlig topp membran ved dørterskel er mindre enn 25 mm. Det er påvist avvik i fallforhold til sluk i forhold til krav i forskrift på byggetidspunktet.

Viser til vurderinger og eventuelle anbefalte tiltak som nevnt over. Tiltak må påregnes på sikt.

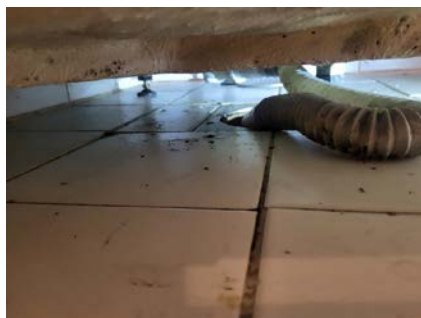
### ! TG 2 Sanitærutstyr og innredning

ETASJE > BAD> Sanitærutstyr og innredning: Det er påvist skader på innredning.

Tiltak: Fungerer med dette avvik, tiltak kan ikke utelukkes.
