Tremannsbolig på Os -  
sentralt beliggende.  
Fullt utleid!

gnr. 66, bnr. 480

Befaringsdato: 23.08.2023

Rapportdato: 13.09.2023

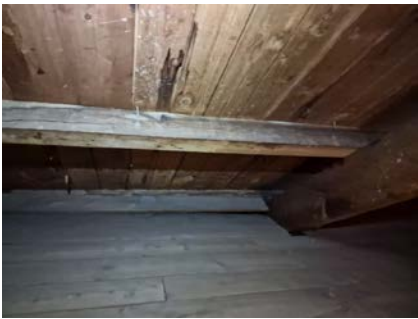
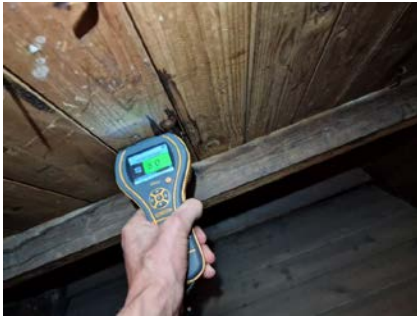
### Taktekking

Undertak av panel med lekter og sløyfer.  
Tekket med betongtakstein. Yttertak kun befart fra bakkenivå.

- Mer enn halvparten av forventet brukstid er passert på undertak.

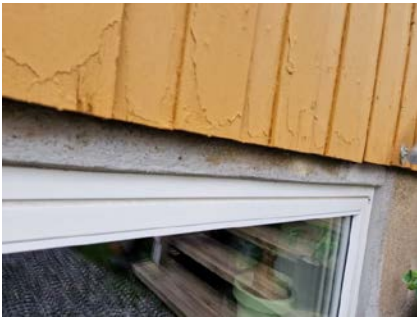
### Veggkonstruksjon

Utifra byggeår antas det at det er uisolert, laftet tømmer i konstruksjonen.  
Stående, malt kledning av treverk.

- Det er påvist spredte råteskader i bordkledningen.
- Det er værslitt/oppsprukket trevirke/trepaneler.
- Det er ingen eller liten lufting i nedre kant av kledning mot grunnmur.

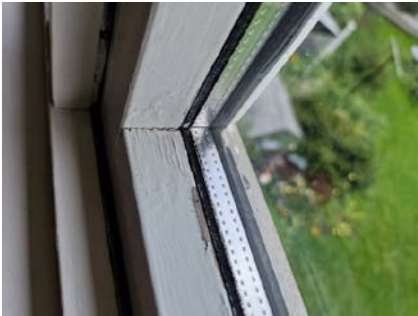
Isolerglassvinduer med treramme. Varierende alder.  
Takvinduer i noen rom i andre etasje.

- Karmene i vinduer er slitte og det er sprekker i trevirket.
- Det er påvist avvik rundt innsettsdetaljer.

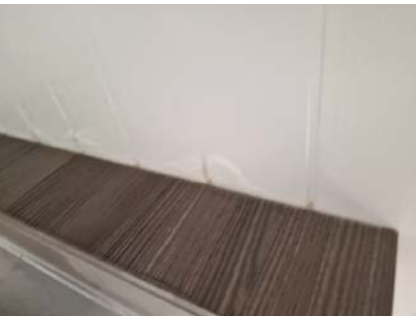
- Rekkverket er for lavt i forhold til dagens krav til rekkverkshøyder.
- Treverket er noe slitt og det er merkbare skjevheter og svikt i gulvet.

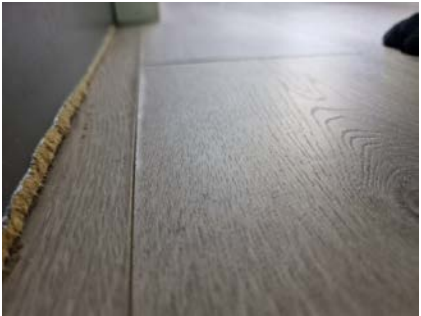
Støpt og isolert plate på grunn i kjeller.  
Planavvik på 10-20 mm målt på kjøkken og soverom, målt med laser over hele gulvet.

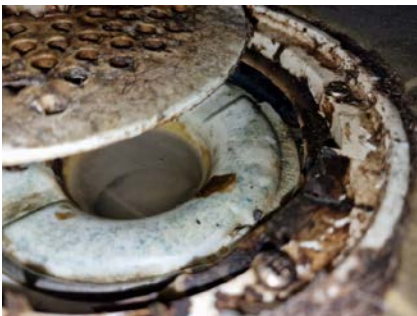
### Sluk, membran og tettesjikt

Det er plastsluk og synlig vinylbelegg som tettesjikt.

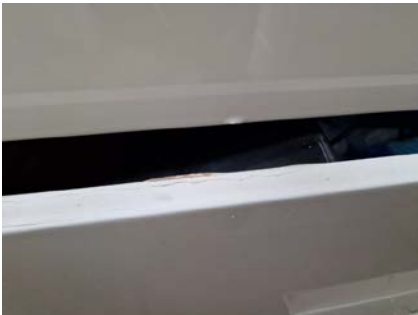
Toalett med innebygd sisterne, servant, opplegg for vaskemaskin og dusjkabinett.

- Det er påvist riss/sprekker i utstyr på våtrommet.

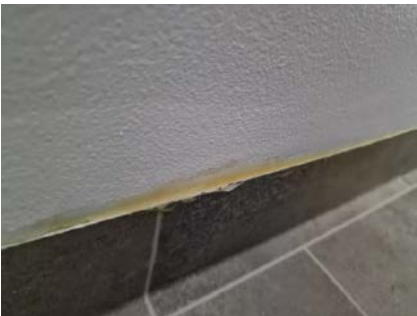
Fall ble målt til 1:100. 20 mm på en meter og 30 mm fra sluk til gulv ved dør.

Fugen i topp av oppbrett er noe misfarget.

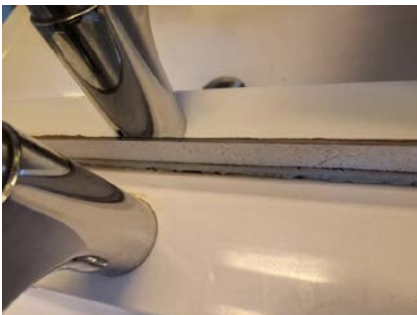
**Sanitærutstyr og innredning**

Dusjkabinett, toalett, servant og opplegg for vaskemaskin.

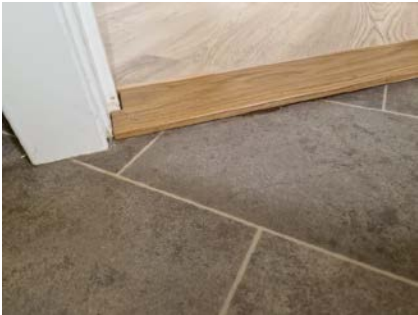
## Overflater Gulv TG 2

Gulvet har vinylbelegg. Rommet har elektriske varmekabler. Fall målt til 1:100. 15 mm fra gulv ved dør og til sluk.

- Det er påvist at høydeforskjell fra topp slukrist til gulv/synlig topp membran ved dørterskel er mindre enn 25 mm.

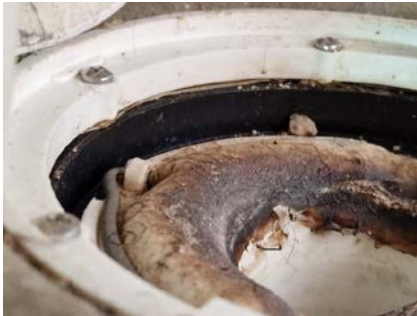
## Sluk, membran og tettesjikt TG 2

Det er plastsluk og synlig vinylbelegg som tettesjikt.

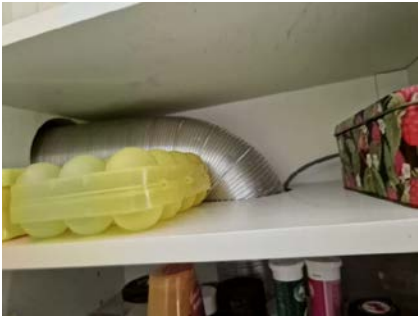
Avtrekk,TG2  
Det er kjøkkenventilator med avtrekk ut.  
Vurdering av avvik:  
- Det er avvik:  
- Det er noe luftlekkasje på ventilator-rør  
Tiltak  
- Røret må festes bedre.

Det er kjøkkenventilator med avtrekk ut.

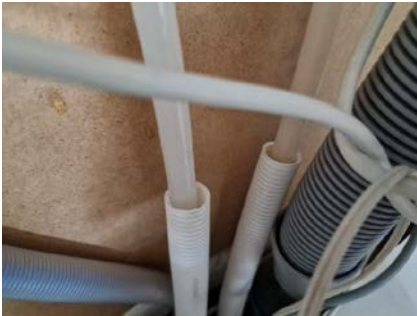
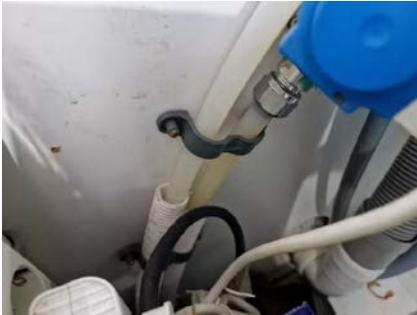
- Det er påvist skader på overflater/kjøkkeninnredning utover normal slitasjegrad.
