Velkommen til Aktiv Eiendomsmegling

- Boligbygg med flere boenheter
- Hannibal Sehesteds gate 6, 1777 HALDEN
- HALDEN kommune
- gnr. 66, bnr. 480

Befaringsdato: 28.08.2024 Rapportdato: 20.09.2024 Oppdragsnr.: 12218-1303 Referansenummer: JL5507

Autorisert foretak: Takstfag AS Sertifisert Takstingeniør: Rolf Are Haugs-Eilertsen Vår ref:

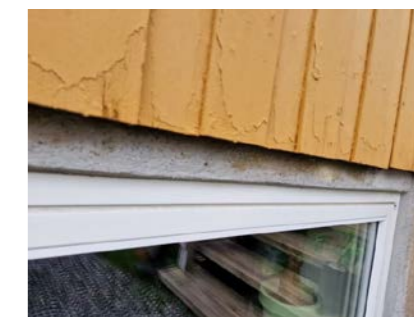
- Det er ingen eller liten lufting i nedre kant av kledning mot grunnmur.
- Det er påvist spredte råteskader i bordkledningen.
- Det er værslitt/oppsprukket trevirke/trepaneler.

- Råteskadet trekledning må skiftes ut.
- Lokal utbedring/utskiftning bør utføres.

Boligen må beregnes kledd om. Noe underliggende råte må beregnes.

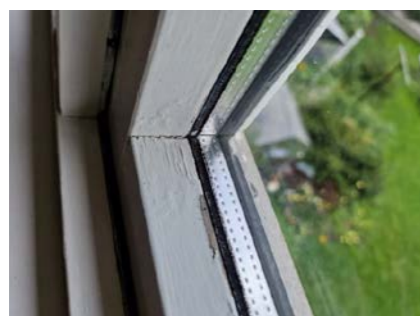
TG 2 Dører

Verandadør i første etasje med isolerglass i treramme.
Ytterdører i treverk med vindusfelt.

- Karmene i dører er værslitte utvendig og det er sprekker i trevirket.

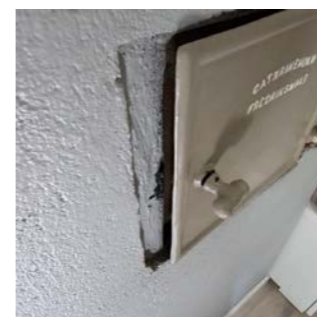
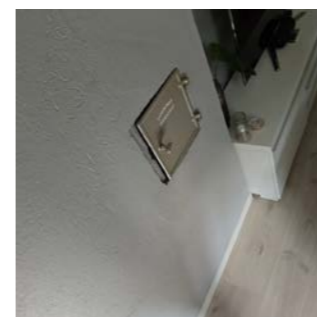
- Ildfast plate mangler på gulvet under sotluke/feieluke på pipe.
- Feieluke er skadet.

Lås på feieluke i kjelleren er defekt. Luken kan ikke lukkes. Kan medføre røyk- og sotskader ved feiing av pipe.

Lås på feieluke må skiftes.

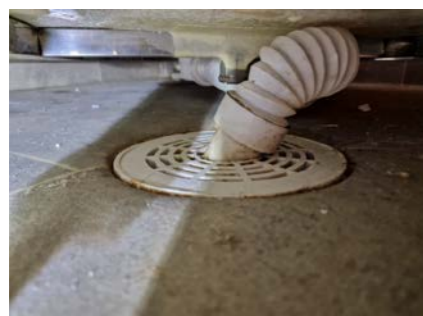
KJELLER > BAD/VASKEROM

TG 2 Sanitærutstyr og innredning

Silikonfugen bør utbedres. Skrog bør skiftes.

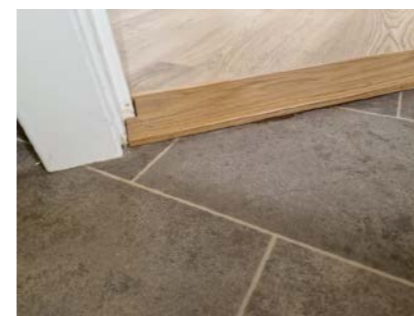
2. ETASJE > BAD/VASKEROM

TG 2 Sluk, membran og tettesjikt

Dokumentasjon må innhentes for å oppnå TG1.
