Aktiv Halden

Tremannsbolig på Os -  
sentralt beliggende med  
kort gangavstand til alle  
sentrumsfasiliteter.

- Boligbygg med flere boenheter
- Hannibal Sehesteds gate 6, 1777 HALDEN
- HALDEN kommune
- gnr. 66, bnr. 480

Befaringsdato: 18.09.2025 Rapportdato: 18.09.2025 Oppdragsnr.: 12218-1303 Referansenummer: FN2071

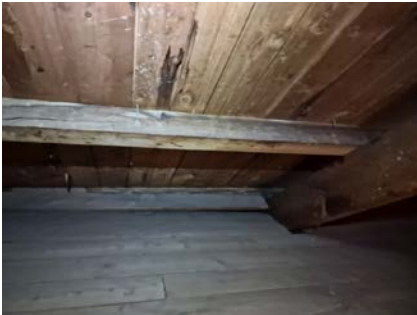
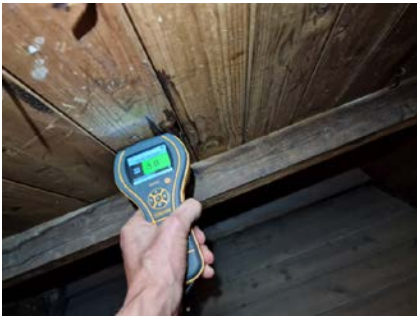
**Vurdering av avvik:**  
• Mer enn halvparten av forventet brukstid er passert på undertak.

Taktekking og undertak må bregnes skiftet.

**Konsekvens/tiltak**  
• Overvåk tilstanden jevnlig. For å få tilstandsgrad 0 eller 1 må tekkingen skiftes ut, men tidspunktet for når dette er nødvendig er vanskelig å si noe om.

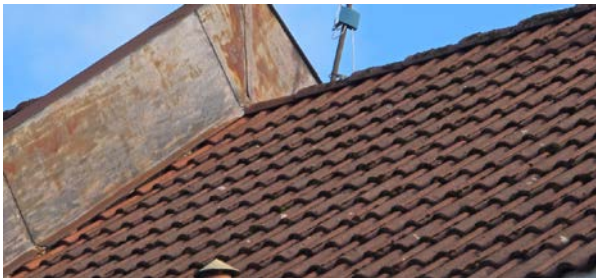
### Nedløp og beslag

Renner, nedløp og beslag i sink og stål.  
Kun befart fra bakkenivå. Ikke funksjonstestet.

**Vurdering av avvik:**  
• Det mangler snøfangere på hele eller deler av taket, men det var ikke krav om dette på byggemeldingstidspunktet.  
• Det mangler tilfredsstillende adkomst til pipe for feier.

Det er flass og rust i overflater på beslag og renner.  
Nedløp går ned i soilrør i bakken. Det er rust på soilrøret.

Vedlikehold og oppgraderinger må beregnes.

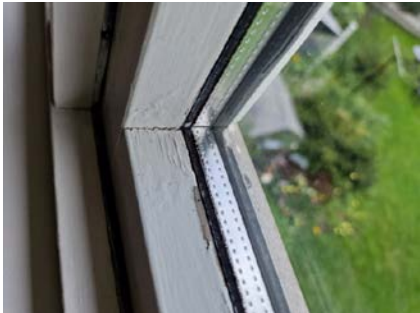
- Det er påvist avvik rundt innsettsdetaljer.
- Karmene i vinduer er slitte og det er sprekker i trevirket.

- Det må foretas lokal utbedring.

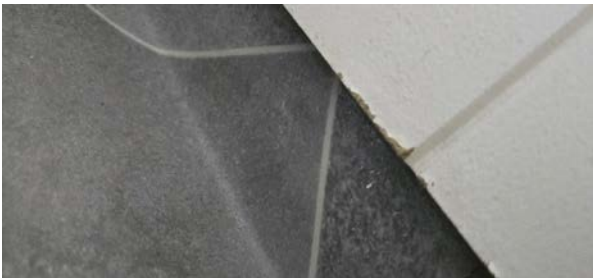
- Våtrom - 2. Etasje > Bad/vaskerom - Overflater Gulv  
Avvik:.. Det er påvist at høydeforskjell fra topp slukrist til gulv/synlig topp membran ved dørterskel er mindre enn 25 mm.

- Våtrommet fungerer med dette avviket.

Det bør trekkes membran opp på terskel.

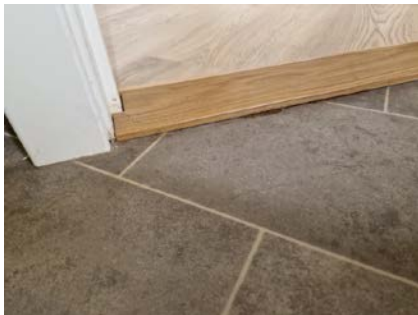
- Våtrom - 2. Etasje > Bad/vaskerom - Sluk, membran og tettesjikt  
Avvik: Det er manglende dokumentasjon på utførsel av tettesjiktet på våtrommet. Det er ukjent membran på vegger.

Dokumentasjon må innhentes for å oppnå TG1.
