**Salgsobjekt:** Tomannsbolig  
**Eierform:** Eiet  
**Byggeår:** 1850  
**BRA-i/BRA Total** 311/311 kvm  
**Tomtstr.:** 2493.5 m<sup>2</sup>  
**Soverom:** 4  
**Gnr./bnr.** Gnr. 27, bnr. 9  
**Oppdragsnr.:** 1201250031

# Horisontaldelt tomannsbolig -Innholdsrikt renoveringsobjekt.

Befaringsdato: 29.07.2025

Rapportdato: 13.08.2025

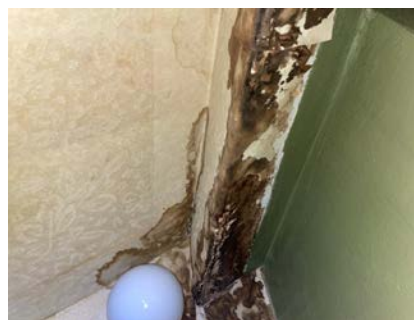
Synlig lekkasje på kneloft.

Utett rundt pipe.

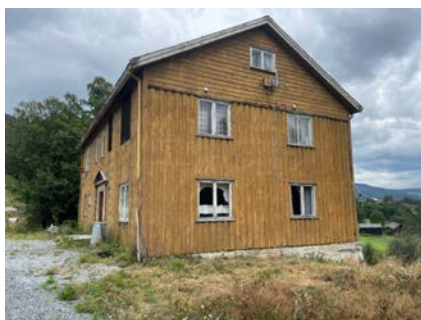
Manglende kontrollert bortledning av takvann

Nedsløpsrør. har skader

- Stigetrinn og plattform for feier må monteres.
- Avvik i beslagløsninger må utbedres.
- Det bør lages system for bortledning av vann fra taknedløp ved grunnmur.
- Nye renner og nedløp må monteres

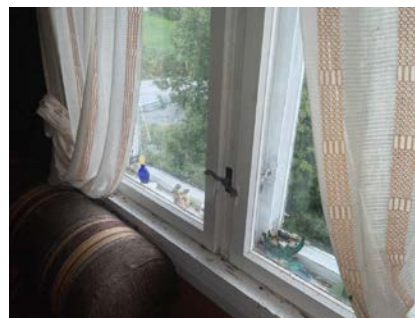
Synlig tegn på kondensering.

Sprekk i glass

- Vinduer med punkterte/sprukne glass må påregnes skiftes ut, enten hele vinduet eller kun selve glassene.
- Kondensering på enkelte glass har medført fuktskader i treverk som kan medføre utskiftningsbehov av enkelte vinduer.
- Det må påregnes omfattende vedlikehold/utskiftning av vinduer.

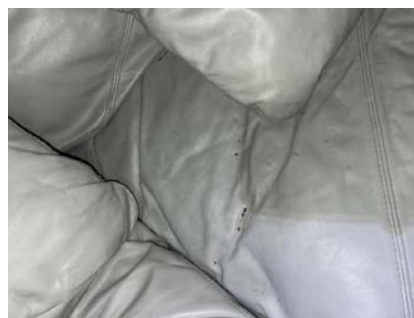
Ekskrementer fra skadedyr

Det må gjøres tiltak mot skadedyr.

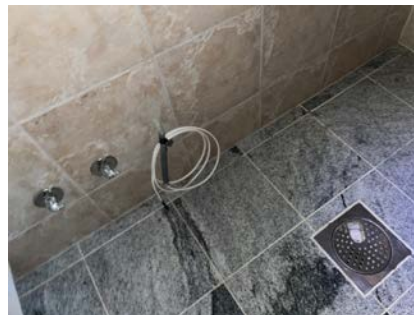
Avvik på strømførende ledninger

- Det må foretas tiltak for å lukke avviket.
- Ledninger må tilkobles fastmontert utsyr og/eller sikres mot støtfare.
