Amundbergan 72, 6518 KRISTIANSUND N

**Innholdsrikt rekkehus med  
skjermet beliggenhet i blindgate  
og populært boligområde på  
Amundbergan. Garasje i rekke**

Befaringsdato: 14.05.2025

Rapportdato: 03.06.2025

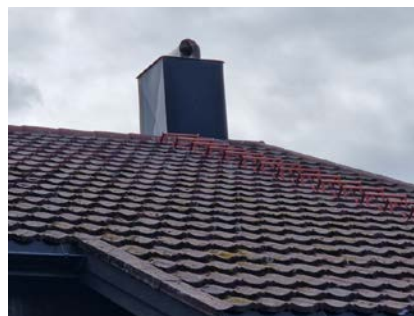
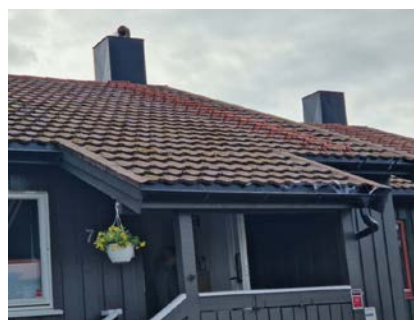
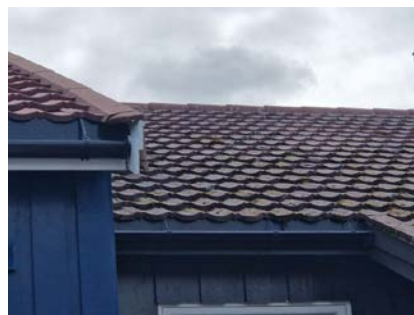
Siden taket (takkonstruksjon, takteking og skorstein) kun er observert fra bakkenivå, er vurderingen begrenset av dette. Det er ikke sikkerhetsmessig forsvarlig å bevege seg ut på taket eller observere fra stige. Selv om det ikke er avdekket skader under befaringen, betyr ikke dette at det ikke foreligger skader som en besiktigelse på taket kan avdekke. Vær oppmerksom på denne risikoen. En undersøkelse av taket kan utføres av en fagperson under tilstrekkelige sikkerhetsforhold.

- Overvåk tilstanden jevnlig. For å få tilstandsgrad 0 eller 1 må tekingen skiftes ut, men tidspunktet for når dette er nødvendig er vanskelig å si noe om.
- Når takteking og undertak begynner å bli gamle, øker risikoen for lekkasjer, noe som kan føre til omfattende og kostbare reparasjoner av underliggende konstruksjoner dersom en ikke foretar tiltak på konstruksjonene før dette oppstår.

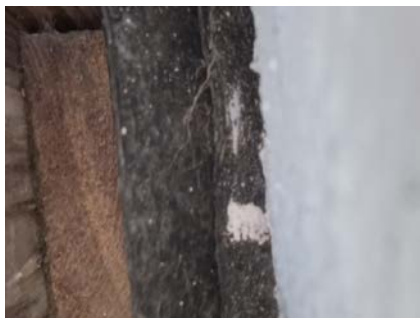
## TG 2 Takkonstruksjon/Loft

- Det er påvist fuktskjolder/skader i takkonstruksjonen.

Det er registrert en eldre fuktskjoldning ved pipe-stokken. Ved bruk av fukt-indikator gis det tegn på at skjoldet er tørt.

Fuktskjolden må overvåkes jevnlig får å dokumentere utviklingen av skaden. Avviket må sees i sammenheng med takkonstruksjonen og taktekkets alder.

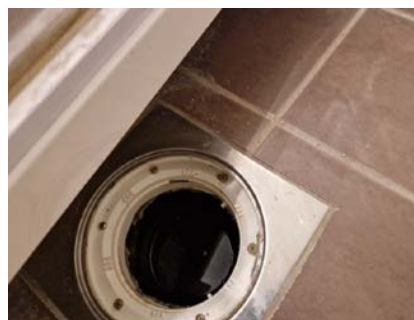
- Det er påvist avvik i fallforhold til sluk i forhold til krav i forskrift på byggetidspunktet.

- Overvåk tilstanden jevnlig. For å få tilstandsgrad 0 eller 1 må slukløsningen skiftes ut og sannsynligvis må også membransjiktet skiftes/utbedres. Det er imidlertid vanskelig å si noe om tidspunktet for når dette er nødvendig.
- Eldre sluk av plast er ofte utsatt for lekkasjer og særlig i overganger. Eventuelle lekkasjer kan medføre fuktskader på tilleggende konstruksjoner.
- Det er viktig å merke seg at levetiden til en membran varierer basert på kvalitet, installasjon og bruk. Eldre membraner kan bli sprø og sprekke opp, noe som fører til at de mister sin vanntettende funksjon. Dette kan resultere i vannlekkasjer gjennom vegger og gulv og fuktskader.

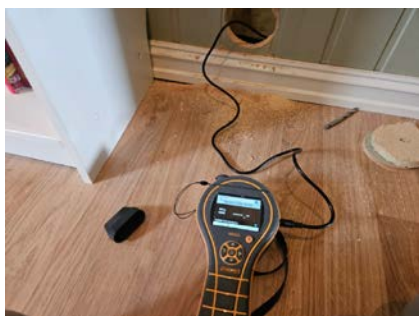
### TG 2 Sanitærutstyr og innredning

- Det er ikke påvist tilfredsstillende løsning for å synliggjøre lekkasje fra innebygget siste.

- Ved implementering av innebygget siste var det ikke krav om lekkasjesikring, konstruksjonen bør jevnlig observeres.
- Uten dreneringsløsning/lekkasjesikring kan lekkasjer pågå over lang tid uten å bli oppdaget. Dette kan føre til omfattende fuktskader i omkringliggende byggematerialer.

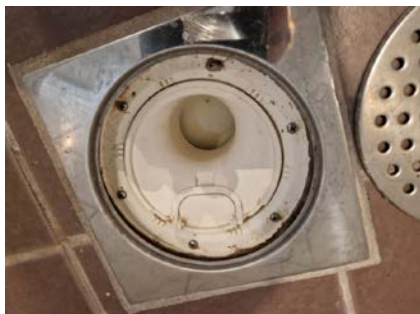
#### Vurdering av avvik:

- Overvåk tilstanden jevnlig. For å få tilstandsgrad 0 eller 1 må slukløsningen skiftes ut og sannsynligvis må også membransjiktet skiftes/utbedres. Det er imidlertid vanskelig å si noe om tidspunktet for når dette er nødvendig.
- Eldre sluk av plast er ofte utsatt for lekkasjer og særlig i overganger. Eventuelle lekkasjer kan medføre fuktskader på tilliggende konstruksjoner.
- Det er viktig å merke seg at levetiden til en membran varierer basert på kvalitet, installasjon og bruk. Eldre membraner kan bli sprø og sprekke opp, noe som fører til at de mister sin vanntettende funksjon. Dette kan resultere i vannlekkasjer gjennom vegger og gulv og fuktskader.

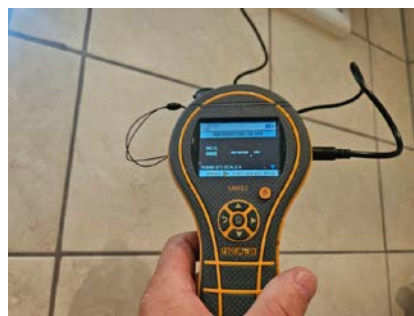
### TO 2 Sanitærutstyr og innredning

- Det er ikke påvist tilfredsstillende løsning for å synliggjøre lekkasje fra innebygget sistene.

- Ved implementering av innebygget sistene var det ikke krav om lekkasjesikring, konstruksjonen bør jevnlig observeres.
- Uten dreneringsløsning/lekkasjesikring kan lekkasjer pågå over lang tid uten å bli oppdaget. Dette kan føre til omfattende fuktskader i omkringliggende byggematerialer.
