Kubekksætervegen 40, 2420 TRYSIL

# TILSTANDSRAPPORT FOR FRITIDSBOLIG

Kubekksætervegen 40, 2420 Trysil

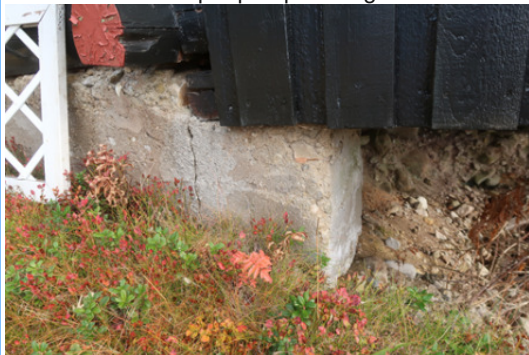
**Merknader:** Grunnmuren har riss/ sprekker flere steder. Deler av grunnmuren er dårlig understøttet. Byggegrunn er ikke kjent, ifølge NGU (Norges Geologiske Undersøkelse) består byggegrunn av breelvavsetning (Glasifluvial avsetning).

Bilde viser eksempel på sprekke i grunnmur.

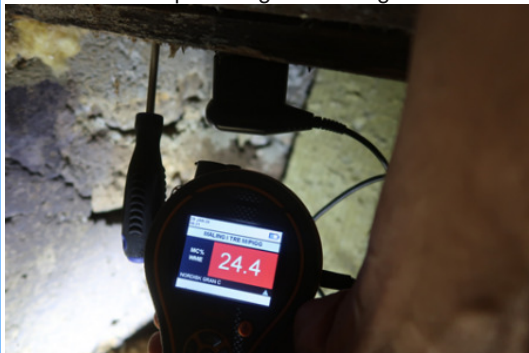
Det er påvist sopp, råteskader og/eller muggvekst på overflater.

Antall og størrelser på ventiler i ringmuren vurderes som ikke tilfredsstillende.

Bilde viser stikkprøve og fuktmåling i treverk fra luke i kjøkkengulvet.

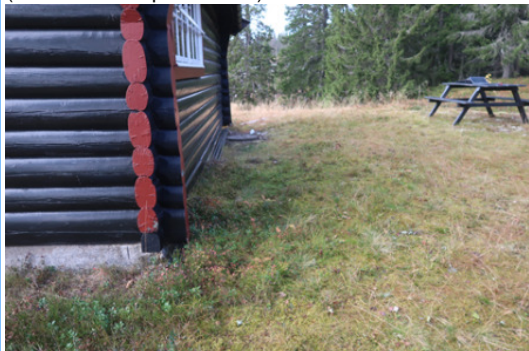
Fall fra grunnmur vurderes ikke som tilstrekkelig.

Terrengfall ble visuelt undersøkt, og det kan se ut til at terrenget ikke har tilstrekkelig fall fra grunnmuren langs nordfasaden.

**Merknader:** Det er viktig at terrenget har hellingsgrad ut fra grunnmuren. Overflatevann skal hurtigst mulig vekk for å unngå unødige fuktbelastninger på konstruksjonen. Det anbefales at terrengfallet økes/ utbedres langs nordfasaden. Sintef byggforsk anbefaler minimum fallforhold på 1:50 i en avstand på minst 3 meter fra veggen (ca. 2 cm fall per meter).

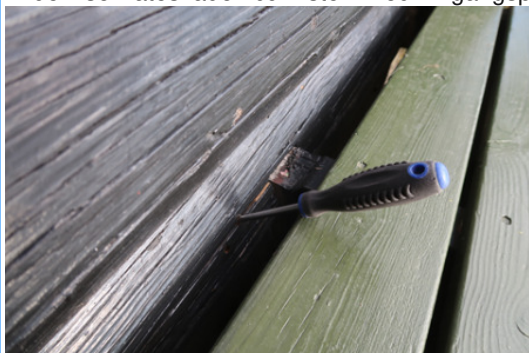
**Merknader:** Ved stikkprøver ble det påvist råteskader i bunnstokk og lafteknuter mot sør ved inngangsparti. Utvendig kledning på tilbygg er montert uten lufting bak kledningen, og kledningen er preget av elde og slitasje.

Bilde viser råteskade i bunnstokk ved inngangsparti.

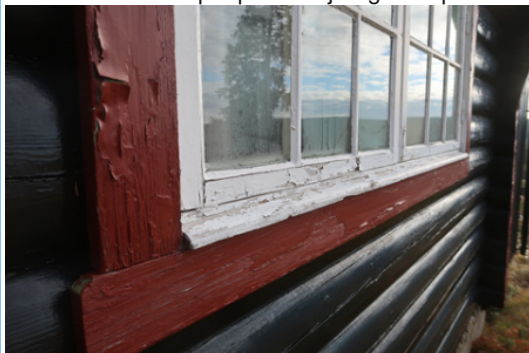
Vinduer har ikke beslag i over- eller underkant av vinduer.

Bilde viser eksempel på slitasje og elde på vindu.

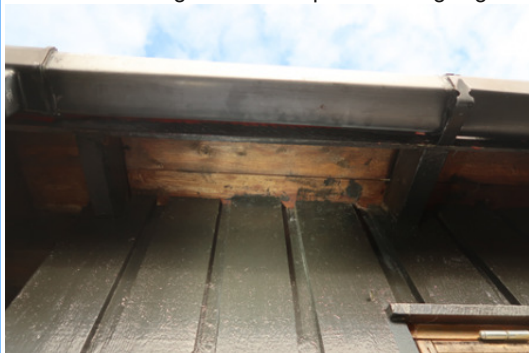
På befaringsdagen var det fuktskjolder i innvendig himling, og på vegger. På befaringsdagen kunne det ikke påvises noe skadelig fukt ved fuktmåling rundt fuktskjolder.

Bilde viser manglende luftespalte i overgang mellom yttertak og yttervegg.

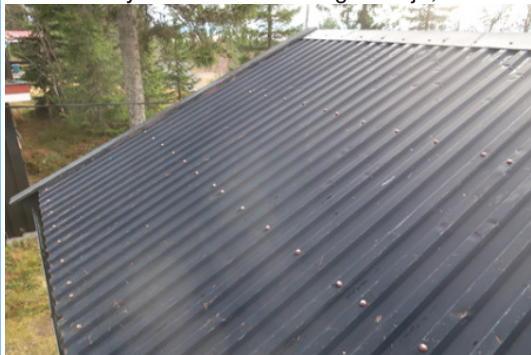
Yttertaket er ikke sikret med snøfangere.

Bilde viser yttertak med elde og slitasje, uten monterte snøfangere.

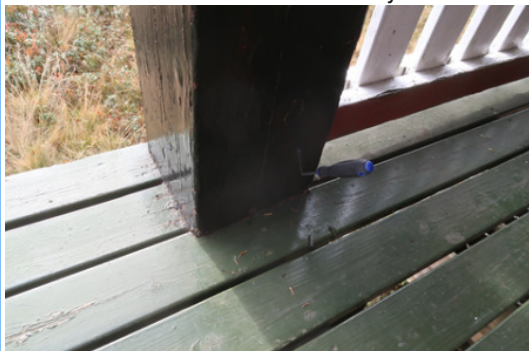
**Merknader:** Trapp opp til terrasse har lokale råteskader.  
Det mangler rekkverk på terrassen etter dagens krav.  
Råteskade i rekkverk/ søyle til takkonstruksjon.

Bilde viser råteskade i rekkverk/ søyle til takkonstruksjon.

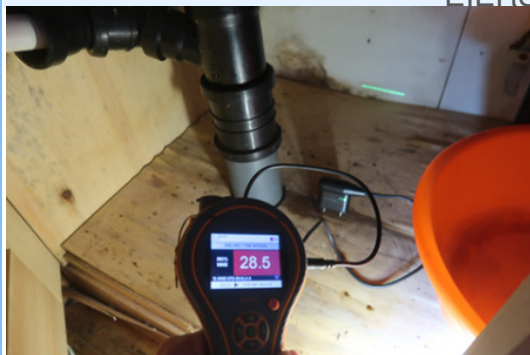
Bilde viser måling av skadelig fukt inne i kjøkkenbenken.

| TAKSTMANNENS VURDERING VED TG3: | |
|---|---|
| | <p>Lekkasje i kjøkkenbenk må utbedres.</p> <p>Prisvurdering er beskrevet under punkt for kjøkken tidligere i rapporten.</p> |
