Månaveien 12, 3660 RJUKAN

**Trivelig rekkehus med alt på én  
flate og svært attraktiv  
beliggenhet**

Befaringsdato: 12.01.2026

# Tilstandsrapport

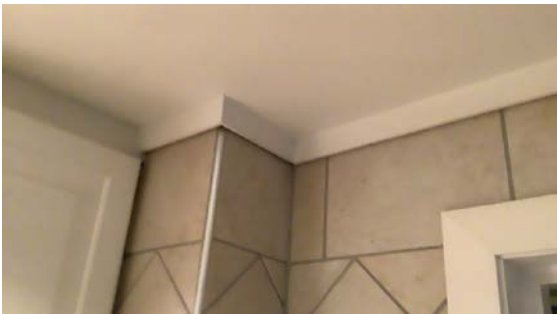
- Det er påvist at høydeforskjell fra topp slukrist til gulv/synlig topp membran ved dørterskel er mindre enn 25 mm.
- Det er påvist avvik i fallforhold til sluk i forhold til krav i forskrift på byggetidspunktet.
- Det er påvist avvik på varmekilde.
- Overflaten har omfattende skader.

Det er observert manglende flisarbeid under skap på vegg. Dersom det kommer vann utover på gulvet, medfører dette økt risiko for lekkasje. Det har ikke vært mulig å vurdere smøremembranens funksjon i dette området.

- Det må gjøres tiltak på varmekilde.
- Til tross for avviket i fall/høydeforskjell til sluk, vil gulvet fortsatt kunne lede vann mot sluket, men med redusert effektivitet. Dette kan potensielt øke risikoen for vannansamling i enkelte områder av badet.
- Et bad med manglende/ redusert fall til sluk blir mindre funksjonelt og sikkert for brukeren. Dette kan medføre stående vann på gulvet, vann som ikke ledes effektivt til sluket, økt risiko for at vann renner ut av rommet og redusert sklisikkerhet på gulvet.
- Dersom tiltaket ikke utføres, kan skadene også utvikle til tilliggende konstruksjoner.

Det bør utføres flisarbeid under skapet for å sikre at hele gulvflaten er beskyttet mot fukt. Manglende flisarbeid og usikkerhet rundt membranens funksjon i dette området medfører økt risiko for vannlekkasje og fuktskader i konstruksjonen dersom det oppstår vannutslipp på gulvet. Regulator for varmestyring bør skiftes for å sikre korrekt og trygg drift av varmekablene. Manglende utskifting kan føre til redusert funksjon eller feil på varmekilden.

Kostnadsestimat: 20 000 - 100 000

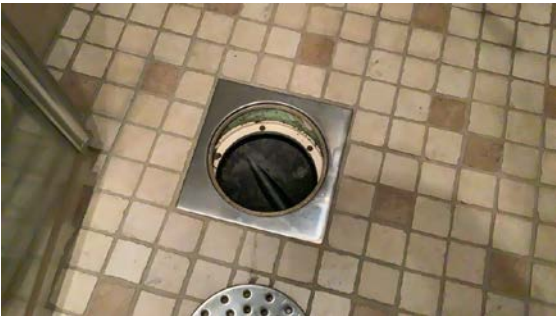
Hjelpesluk i dusjnisse

- Konsekvensene av ikke-fagmessig utførelse rundt sluk og klemring på våtrom kan medføre lekkasjer og fuktskader.
- Usikker løsning rundt klemring gir økt risiko for at vann kan trenge ned mellom membranen og sluket. Dette kan føre til lekkasje og fuktskader i underliggende konstruksjoner over tid.
- Sluket må sjekkes og rengjøres jevnlig.

- Eldre sluk av støpejern er ofte utsatt for rust som kan medføre lekkasjer. Eventuelle lekkasjer kan medføre fuktskader på tiliggende konstruksjoner.

Det bør gjennomføres nærmere undersøkelser av membranens utførelse og tilstand rundt sluk, samt vurdere utskifting dersom det avdekkes mangler.  
Hyppig renhold av hjelpesluket er nødvendig for å unngå tilstopping og redusere risiko for vannskader.  
Mangelfull utførelse og alder på slukløsningen medfører økt risiko for lekkasjer og fuktskader i konstruksjonen.

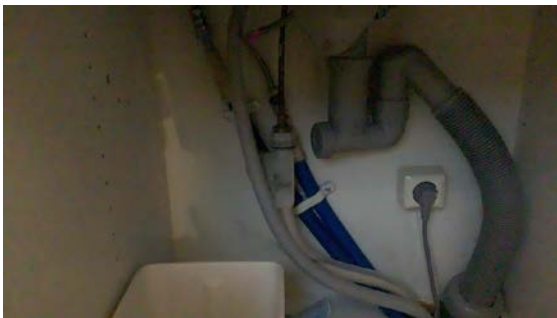
Det er avløpsrør av støpejern.

- I forbindelse med oppgradering av våtrom vil det være naturlig med utskiftning av rør.
- Tidspunkt for utskiftning av avløpsrør nærmer seg.
- Eldre avløpsrør har blant annet større sannsynlighet for lekkasjer, noe som kan føre til omfattende og kostbare vannskader i boliger.

Det er ikke behov for umiddelbare utbedringstiltak siden anlegget fungerer i dag, men ut ifra alder kan skader plutselig oppstå på eldre anlegg. Da over halvparten av forventet brukstid er oppbrukt, kan det plutselig oppstå svekkelser som kan føre til lekkasjer.

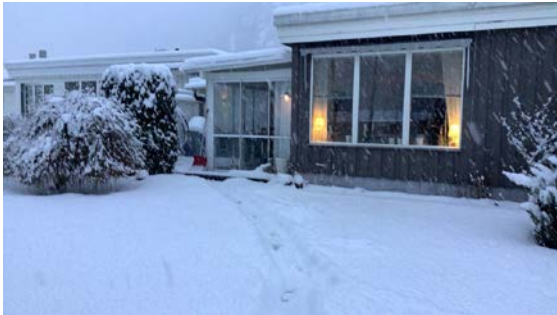
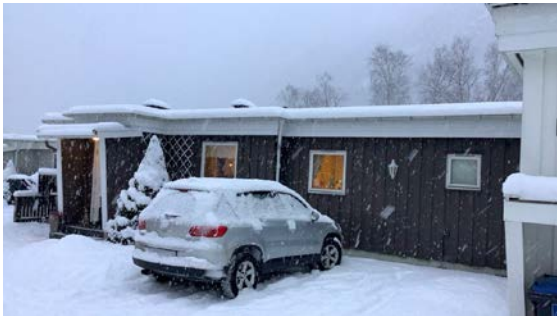
Utvendige avløpsrør er av støpejern og er fra 1956 innvendig i boligen, og fra 2006 fra grunnmur og ut til kommunal ledning. Det er offentlig avløp via private stikkledninger.  
Utvendige vannledninger er av jernrør og er fra 1956 innvendig i boligen, og fra 2006 fra grunnmur og ut til kommunal ledning. Det er offentlig vannforsyning via private stikkledninger.

- Det er ikke behov for utbedringstiltak siden anlegget fungerer i dag, men ut ifra alder kan skader plutselig oppstå på eldre anlegg.

Det bør gjennomføres en kontroll av vann- og avløpsledningene fra 1956, da mer enn halvparten av forventet brukstid er passert.  
Konsekvensen av å ikke utbedre eller følge opp dette er økt risiko for lekkasjer, rørbrudd og driftsstans, noe som kan medføre kostbare reparasjoner og følgeskader på bygningsmassen.
