Kirkegaten 33, 4400 FLEKKEFJORD

**Sjelden mulighet! Kombinert nærings- og boligbygg midt i sentrum. Solide leieinntekter**

Befaringsdato: 13.10.2025

Rapportdato: 14.10.2025

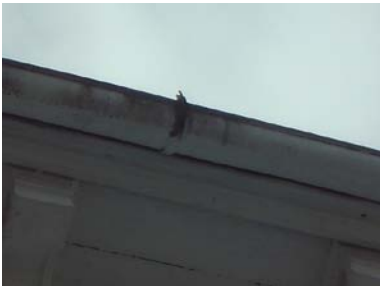
- Det mangler snøfangere på hele eller deler av taket, men det var ikke krav om dette på byggemeldingstidspunktet.
- Mer enn halvparten av forventet brukstid er passert på renner/nedløp/beslag.
- Det er rust på innfestingen av takrenner/nedløp.

Eldre renner av stål med noe rust på rennekroker.

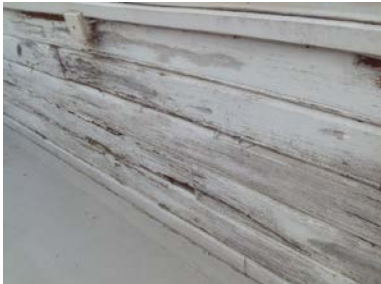
Større råteskader i rekkverk i mot gate i leilighet nummer 1. Eldre glassfibertekking som ligger over innredet rom og portrom

Større råteskader i rekkverk i leilighet nummer 1

En del vedlikehold og oppgraderinger må beregnes på disse terrasser.

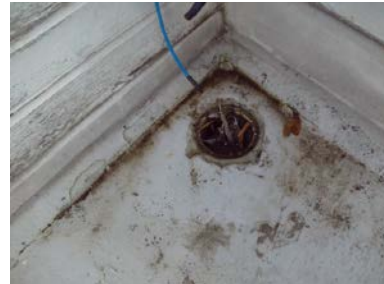
Sluk er høyeste punkt i leilighet nummer 1.

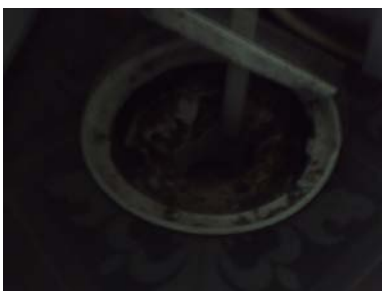
Sluk ved bereder.

- Overvåk konstruksjonen jevnlig. For å få tilstandsgrad 0 eller 1 må løsningen utbedres, men tidspunktet for når dette er nødvendig er vanskelig å si noe om.
- Løsningen/utførelsen rundt rørgjennomføringer gir fare for fukt inn i konstruksjoner.
- Konsekvensen er at det kan oppstå fuktskader i konstruksjonen bak overflatematerialet. Vann kan trenge inn gjennom utette rørgjennomføringer og forårsake fuktskader ved fukttilførsel gjennom enten bruksvann eller lekkasjevann.
- Det er viktig å merke seg at levetiden til en membran varierer basert på kvalitet, installasjon og bruk. Eldre membraner kan bli sprø og sprekke opp, noe som fører til at de mister sin vanntettende funksjon. Dette kan resultere i vannlekkasjer gjennom vegger og gulv og fuktskader.

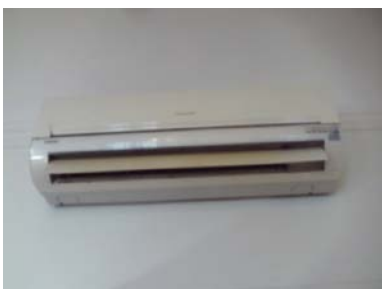
Eldre varmepumpe i leilighet nummer 1

- Det er ikke behov for utbedringstiltak siden varmesentralen fungerer i dag, men ut ifra alder kan skader plutselig oppstå på eldre anlegg.

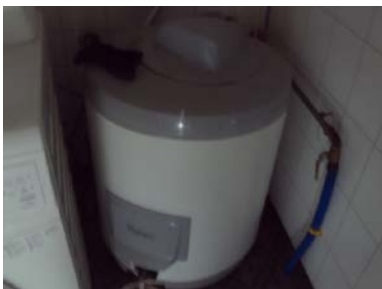
Nyere bereder i leilighet 5.

- Det bør etableres tilfredsstillende el-tilkobling etter gjeldende forskrift.
- Det er ikke behov for utbedringstiltak siden tanken fungerer i dag, men ut ifra alder kan skader plutselig oppstå på eldre tanker.
