Stongveien 59, 8742 SELVÆR

**Bolig med næringsdel | Flott og
romslig utsiktstomt |
Oppussingsobjekt**

Befaringsdato: 22.01.2026

Tilstandsrapport

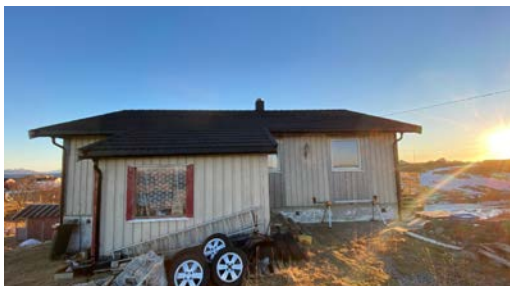
TG 2 Veggkonstruksjon

Veggene har bindingsverkskonstruksjon fra byggeår. Fasade/kledning har stående bordkledning.

- Musesperre må etableres.

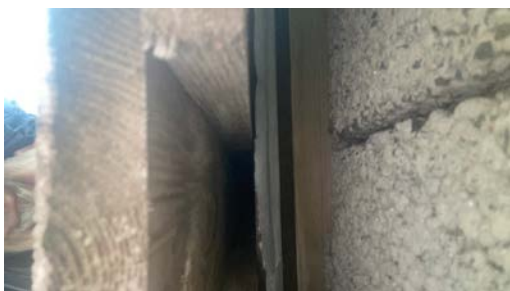
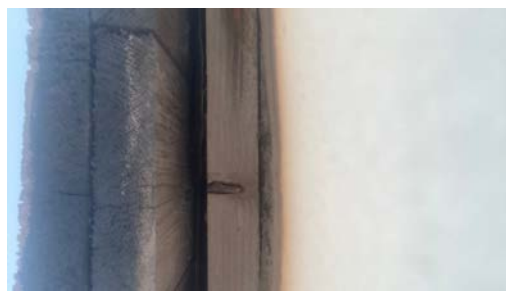
TG 2 Takkonstruksjon/Loft

- Det er påvist fuktskjolder/skader i takkonstruksjonen.

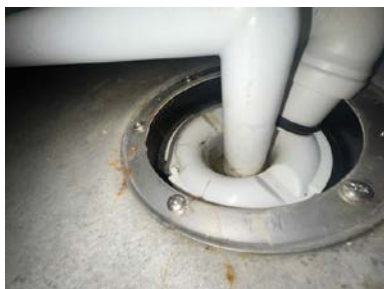
ETASJE > BAD

Det er plastsluk og synlig vinylbelegg som tettesjikt.

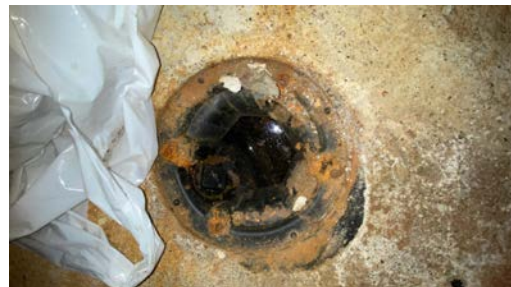
KJELLER > VASKEROM

TG 2 Tilliggende konstruksjoner våtrom

Det er foretatt indikasjonssøk etter fukt i gulvoverflatene og det er registrert noe forhøyede verdier i gulvene.

Nærmere kontroll anbefales grunnet høyt fuktinnhold i gulvkonstruksjoen

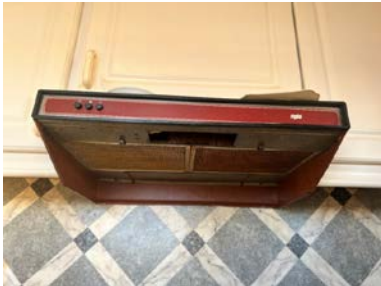
LEGEKONTOR > KJØKKEN

TG 2 Overflater og innredning

Eldre kjøkkenet har innredning med malte glatte fronter. Benkeplaten er av laminat samt heldekkende stål benkeslag med oppvaskkum og utslagsvask. De ter foretatt Indikajsnssøk etter fukt foran kjøkkenbenken og det ble funnet noe forhøyede verdier i gulvet.

- Det er ved bruk av fuktindikator rundt utsatte hvitevarer påvist indikasjoner på fuktighet.

- Det må gjennomføres ytterligere undersøkelser.
- Det er viktig å merke seg at fuktindikatormålinger kan være beheftet med noe usikkerhet. Derfor anbefales det å gjennomføre grundigere undersøkelser for å bekrefte omfanget av fuktindikatorutslagene og identifisere kilden. Dette kan innebære bruk av mer avanserte fuktmålere, inspeksjon bak overflatematerialer etc.
