Bolteløkka allé 9, 0454 OSLO

**Særpreget, sjarmerende  
sveitservilla med  
oppussingsbehov**

Befaringsdato: 09.04.2026 Rapportdato: 22.04.2026 Oppdragsnr.: 21229-26157 Eiendomsverdi/PropCloud ref nr: XU1530

Autorisert foretak: Taksator AS

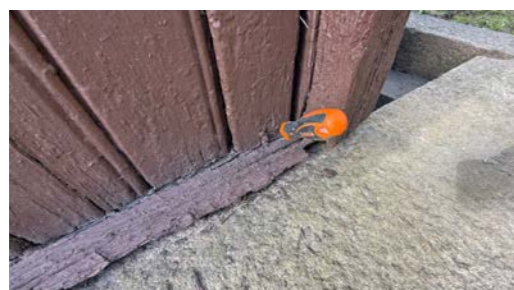
Trekonstruksjon ført helt ned til betongplate

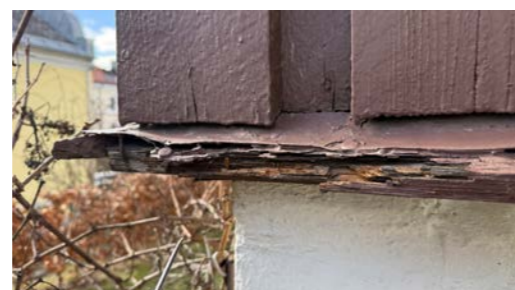
Råteskadet vannbrett

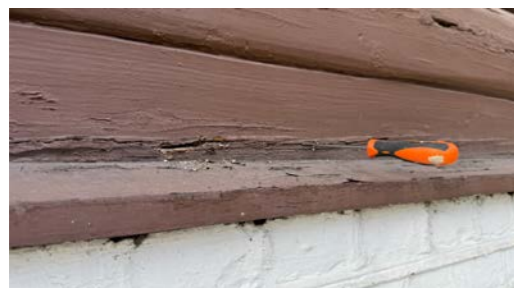
Spredte råteskader i bunnstokk

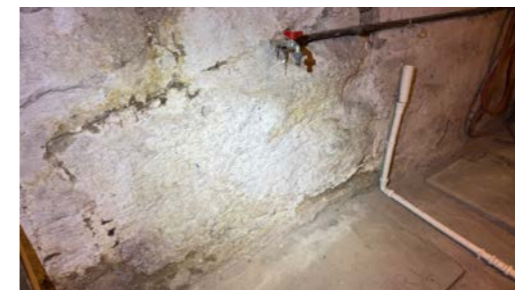
Synlig saltutslag på grunnmurspuss

Det bør påregnes modernisering og utbedring av overflater i kjelleren. Fuktforholdene i vegger mot terreng bør undersøkes og vurderes nærmere dersom det planlegges oppgradering eller endret bruk. Treholdige gulvflater og tilstøtende trekonstruksjoner bør sees i sammenheng med de registrerte skadene i gulv mot grunn/etasjeskiller, og videre undersøkelser og utbedringer må påregnes.

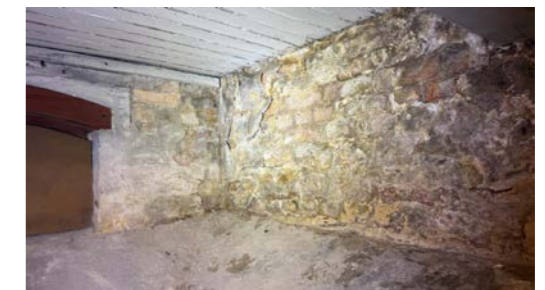
Manglende puss på vegg.

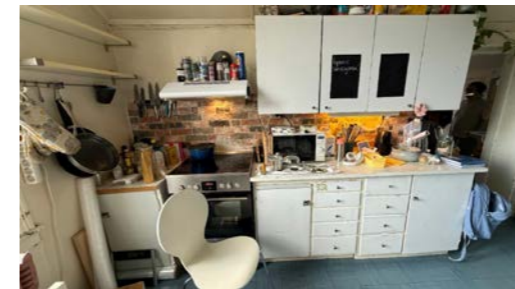
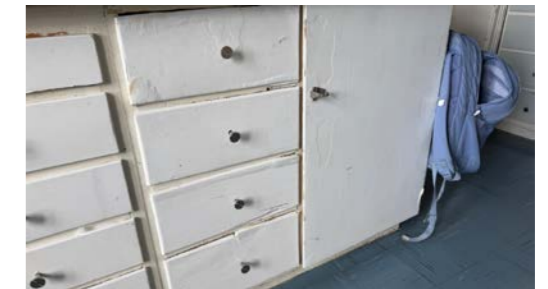
Avvik: • Det er påvist skader på overflater/ kjøkkeninnredning utover normal slitasjegrad. Kjøkkeninnredningen har alderstilpasset, men til dels også utover normal slitasje, med synlige skader og bruksspor på overflater, skrog og fronter. Innredningen fremstår stedvis slitt, og det må påregnes vedlikehold eller utskifting av enkelte deler.

Det bør påregnes oppgradering, reparasjon eller utskifting av slitte og skadde deler av kjøkkeninnredningen ved behov.

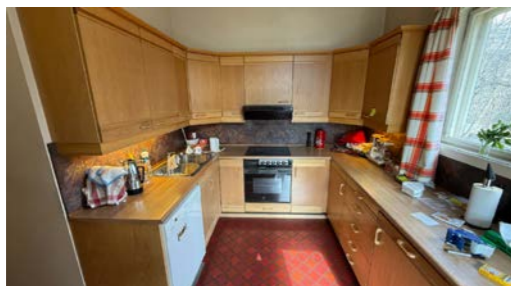
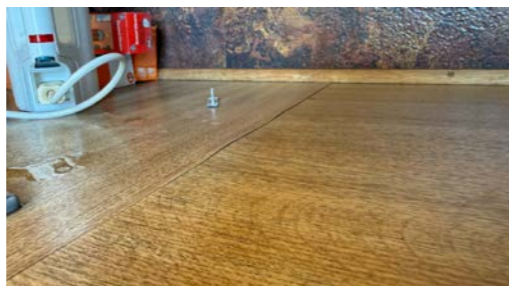
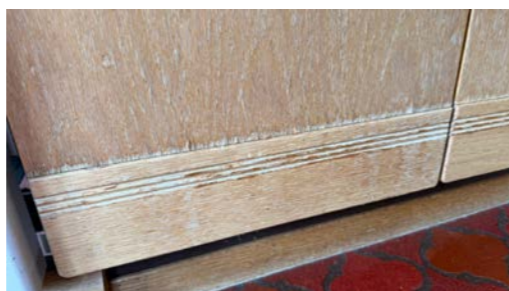
Kjøkkeninnredningen har alderstilpasset, men til dels også utover normal slitasje, med synlige skader og bruksspor på overflater, skrog og fronter. Innredningen fremstår stedvis slitt, og det må påregnes vedlikehold eller utskifting av enkelte deler.
