Hans Nielsen Hauges gate 12, 3683 NOTODDEN

**Lys og fin enebolig med attraktiv  
beliggenhet i veletablert  
boligområde - Garasje**

Befaringsdato: 02.10.2024

Rapportdato: 01.11.2024

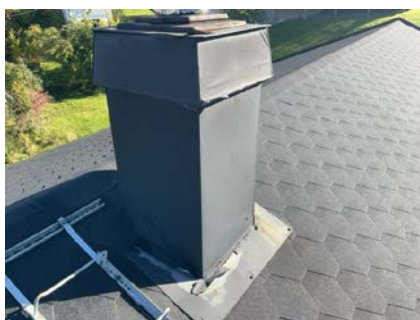
Det er rust/manglende maling på beslag.

Rust og manglende maling på pipebeslag og luftehatt.

Beslag som ruster, bør males med maling tilpasset formålet for å unngå at det ruster hull. Hull kan føre til lekkasje.

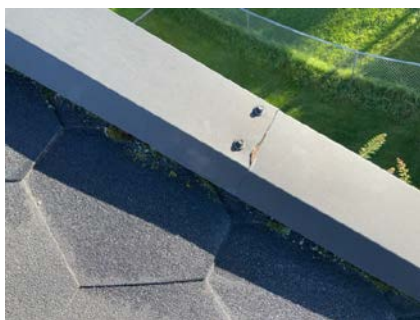
Rust på beslag på vindskier.

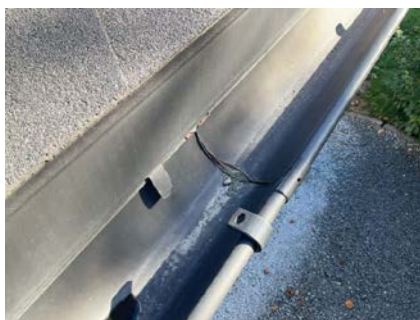
Rust i takrenner.

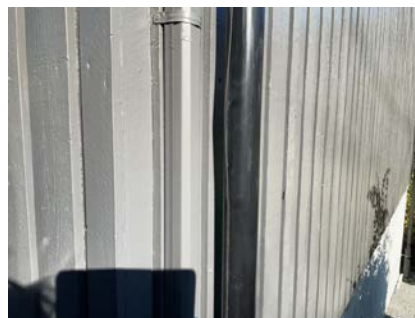
Det er frostsprengning på enkelte nedløpsrør.

Frostsprengning på nedløpsrør.

Nedløpsrør med frostsprengning må skiftes.

Dette for å unngå at de blir råte i kledning i forbindelse med nedløpsrør.

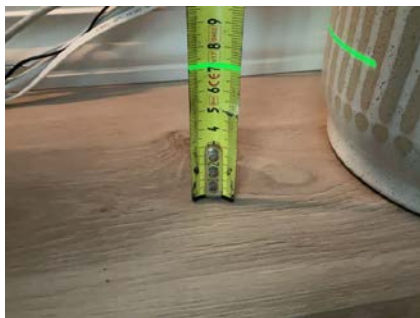
Det er etasjeskille i tre.  
Avvik er målt med laser på 5 tilfældige punkt.  
Avvik i stue: 42mm og kjøkken: 20mm.

- Målt høydeforskjell på mellom 10 - 20 mm innenfor en lengde på 2 meter. Tilstandsgrad 2 gis med bakgrunn i standardens krav til godkjente måleavvik.
- Målt høydeforskjell på over 30 mm gjennom hele rommet. Tilstandsgrad 3 gis med bakgrunn i standardens krav til godkjente måleavvik.

Høyde stue mot vest.

For at gulvet skal bli rett, må det rettes opp.  
Gulvet er skjevt på grunn av setninger.  
Kostnadsestimat dekker kostnad med oppretting i stue. Boligen fungerer med dette avviket.

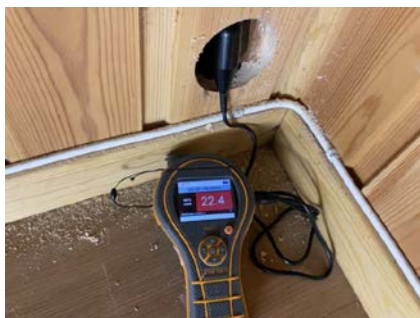
Fuktkvotemåling (vekt%) i konstruksjonen ble målt til 22,4%. Dette er å regne som meget fuktig. Hulltaking er foretatt i kjellerstue i hjørne mot vest.

- Det er gjennom målinger påvist høyt fuktnivå i trevegger i underetg./kjeller, det er derfor ikke foretatt hulltaking
- Det er påvist indikasjoner på noe fuktgjennomtrenging inn i kjellermur.

Fukt har sammenheng med svikt i drenering/manglende dampsperre i betonggulv-

Fuktmåling i konstruksjon i kjellerstuen.

- Det påviste fuktnivå gir grunn til å overvåke konstruksjonen jevnlig for å se utvikling over tid, og eventuelt foreta tiltak for å unngå fuktskader.

Dersom vegg blir fuktigere anbefales det å fjerne alt treverk mot yttervegg under terreng.

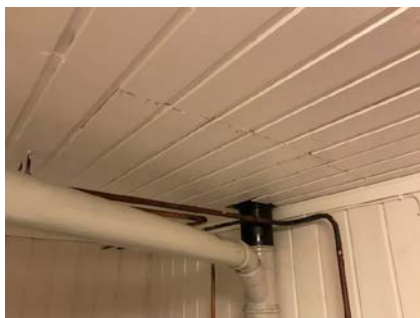
Det har vært en lekkasje fra avløpsrør fra bad i etasjen over. Det var ett grenrør som hadde sprekt. Det er foretatt utbedring fra vaskerommet. Derfor er panel kuttet.

Utbedret lekkasje i tak fra bad.

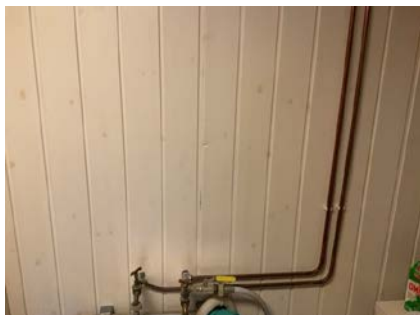
Hulltaking er ikke foretatt da det ikke er fysisk mulig pga tilliggende konstruksjoner. Rørøpplegg ligger utenpå vegg mot yttervegg. Det er ikke målt unormale avvik på fukt med fuktindikator og fuktmåling med pigger.

Den fukten som er i panel, kommer av svikt i drenering.

Rørøpplegg ligger utenpå vegg.

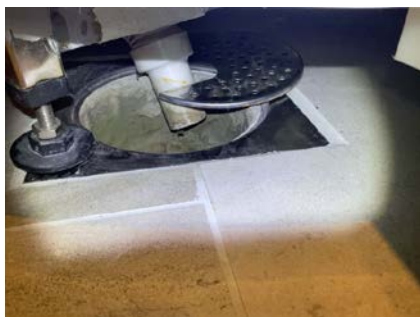
- Det er påvist at høydeforskjell fra topp slukrist til gulv/synlig topp membran ved dørterskel er mindre enn 25 mm.
- Det er påvist avvik i fallforhold til sluk i forhold til krav i forskrift på byggetidspunktet.

- Det er påvist mangelfull/feil utførelse rundt rørgjennomføringer e.l. som gir fare for fukt i konstruksjonen i våtsone.

Sluk under dusjkabinett.

Det bør tettes med silikon rundt gjennomføring i vegg så vann ikke renner inn i konstruksjonen ved en eventuell lekkasje.

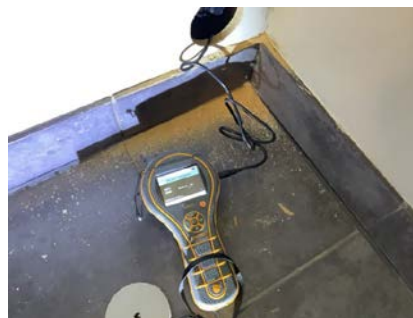
Hulltaking er foretatt uten å påvise unormale forhold. Hulltaking er foretatt ved/i toalettrom mot dusj. Fuktvotemåling (vekt%) i konstruksjonen ble målt til under 6% - ingen utslag.

Fuktmåling i konstruksjon mot bad.

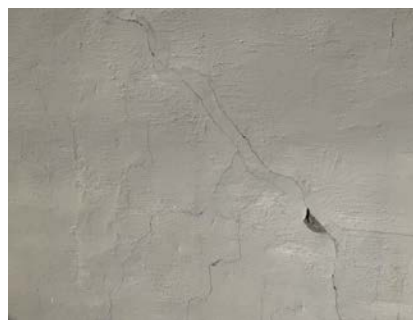
- Det er registrert skråriss som er symptom på setninger.

Skråriss i vegg mot sørøst.

- Lokal utbedring må utføres.
