Hennadalsvegen 32, 6687 VALSØYFJORD

**Enebolig på ett plan i
natureskjønne omgivelser i
Valsøyfjorden | Flott utsikt & gode
solforhold | Oppgradert 2022-2024**

Befaringsdato: 04.07.2024

Rapportdato: 02.08.2024

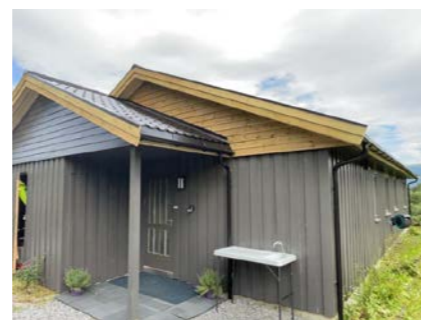
Takvann er ført til terreng

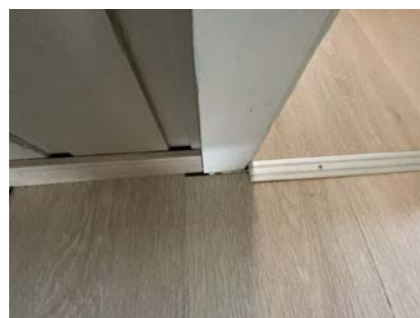
Manglende tilpasning ved døråpning i gang mot vindfang.

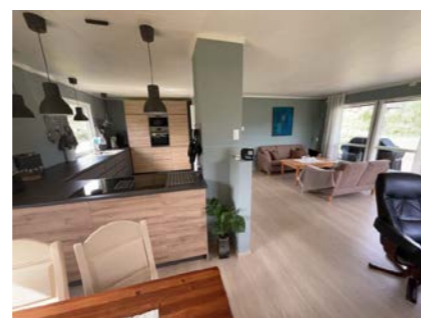
- Plassering av laser ved kontroll av stue. Det er målt 17 mm høydeforskjell gjennom rommet. TG 2. Det er over en avstand på 2 meter fra pipe ved kjøkken mot verandadør målt 15 mm høydeforskjell. TG 2

- For å få tilstandsgrad 0 eller 1 må høydeforskjeller rettes opp. Det vil imidlertid sjelden være økonomisk rasjonelt som et enkeltstående tiltak i en bolig som dette. Dersom boligen en gang skal renoveres, kan man vurdere slike tiltak.

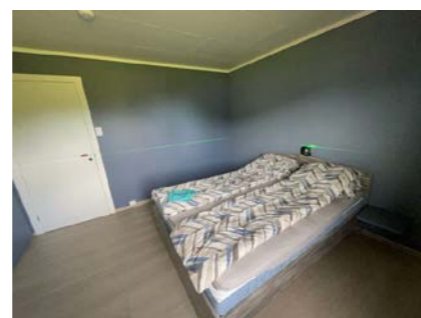
- Plassering av laser ved kontroll av soverom. Det er målt 29 mm høydeforskjell gjennom rommet. TG 2. Det er over en avstand på 2 meter fra ytre hjørne mot senter av rommet målt 17 mm høydeforskjell. TG 2

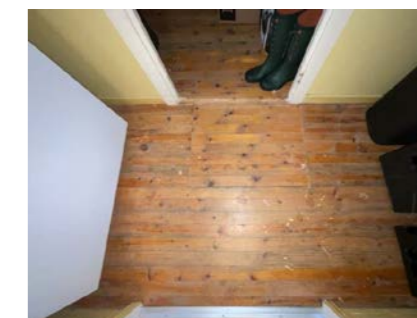
Luke til krypkjeller er tilgjengelig i bod

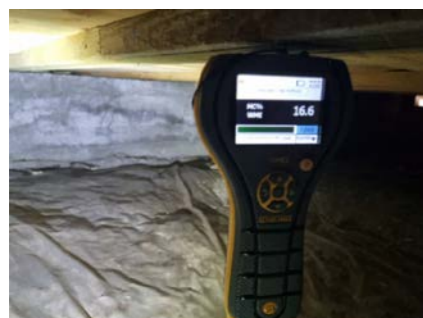
Treverk skal ha fuktinnhold lavere enn 15 vektprosent. I treverk med fuktighet over 17 vektprosent øker faren for råte og muggsoppvekst dramatisk. Hvis fuktinnholdet ligger over 20 vektprosent, er allerede muggsoppen dannet.

Fuktkontroll i krypkjeller like ved luke ned til krypkjeller. Fuktmåling viser 16,6%

- Krypkjeller er å betrakte som en risikokonstruksjon som erfaringsmessig har høy skadefrekvens. Det anbefales å kontrollere krypkjeller jevnlig og sørge for god ventilering.

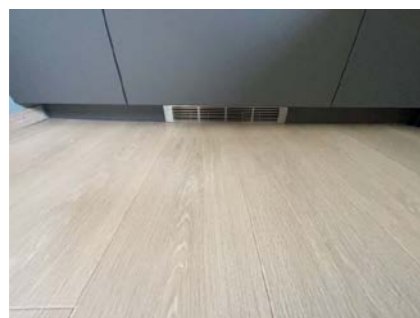
Rist for avkast av luft fra ventilator i sokkel

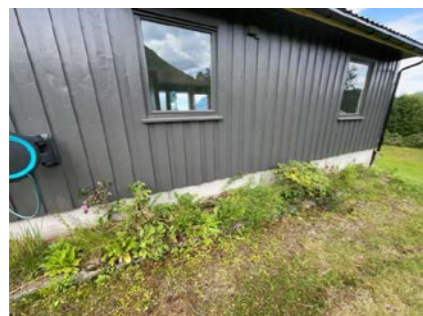
TG 2 Terrengforhold

Tilnærmet flat tomt med svak skråning ned mot plen. Tomten er beplantet med plen, busker, trær og gjerde. Singel i innkjørsel og parkering

- Andre tiltak:
 - Det må vurderes tiltak for avrenning ved innkjøring bort fra bolig for å redusere belastningen på krypkjeller, dette bør ses i sammenheng med bortledning av takvann.

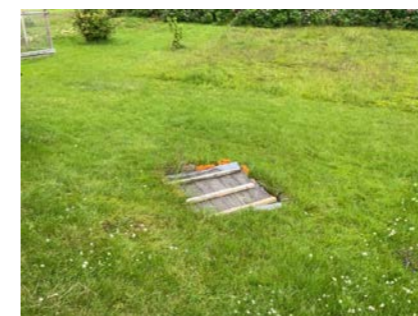
Tank er plassert nedenfor boligen

- Det er ikke behov for utbedringstiltak siden anlegget fungerer i dag, men ut ifra alder kan skader plutselig oppstå på eldre anlegg.
