Hennadalsvegen 32, 6687 VALSØYFJORD

**Enebolig på ett plan i naturskjønne
omgivelser i Valsøyfjorden | Flott
utsikt & gode solforhold |
Oppgradert 2022-2024**

Befaringsdato: 04.07.2024 Rapportdato: 02.08.2024 Oppdragsnr.: 20704-1422 Referansenummer: CJ1939

Autorisert foretak: Midt Norsk Takst AS Sertifisert Takstingeniør: Svenn Marius Skålvik Vår ref: Svenn Marius Skålvik

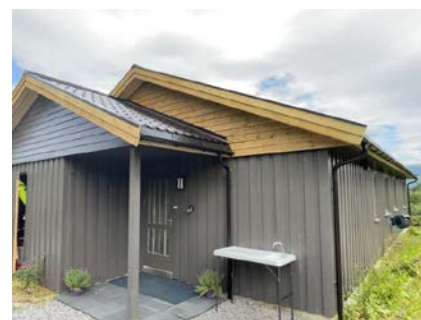
TG 2 Veggkonstruksjon

Veggene har bindingsverkskonstruksjon fra byggeår. Fasade/kledning har stående bordkledning. Det er skiftet kledning på vegg over tilbygg ved dør.

- Andre tiltak:
 - Ikke behov for umiddelbare tiltak vedrørende lufting på kledning, det må gjøres om det skal byttes kledning eller om bruk av bolig endres, så må dette holdes under oppsikt.
 - Det må påregnes overflatebehandling av nye kledning som er montert.

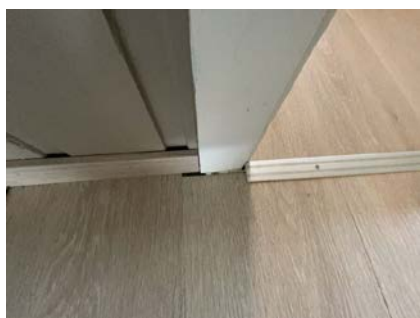
Gang

Manglende tilpasning ved døråpning i gang mot vindfang.

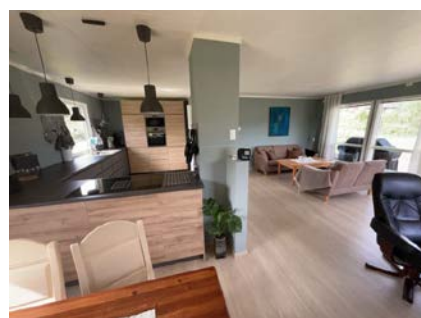
- Målt høydeforskjell på mellom 10 - 20 mm innenfor en lengde på 2 meter. Tilstandsgrad 2 gis med bakgrunn i standardens krav til godkjente måleavvik.
- Målt høydeforskjell på over 15 mm gjennom hele rommet. Tilstandsgrad 2 gis med bakgrunn i standardens krav til godkjente måleavvik.

- Plassering av laser ved kontroll av stue. Det er målt 17 mm høydeforskjell gjennom rommet. TG 2. Det er over en avstand på 2 meter fra pipe ved kjøkken mot verandadør målt 15 mm høydeforskjell. TG 2

- For å få tilstandsgrad 0 eller 1 må høydeforskjeller rettes opp. Det vil imidlertid sjelden være økonomisk rasjonelt som et enkeltstående tiltak i en bolig som dette. Dersom boligen en gang skal renoveres, kan man vurdere slike tiltak.

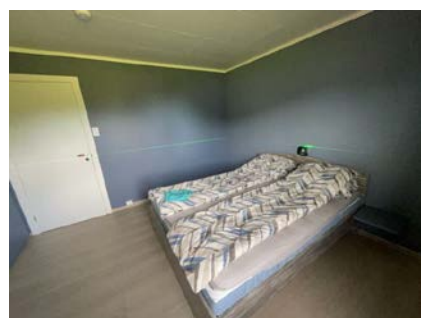
- Plassering av laser ved kontroll av soverom. Det er målt 29 mm høydeforskjell gjennom rommet. TG 2. Det er over en avstand på 2 meter fra ytre hjørne mot senter av rommet målt 17 mm høydeforskjell. TG 2

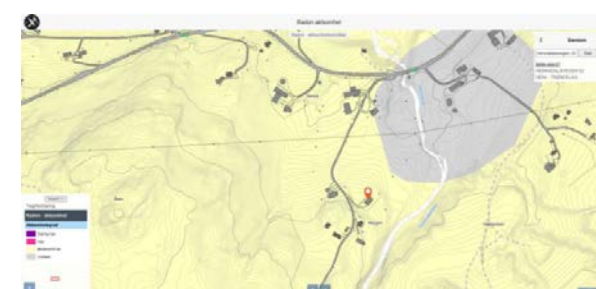
- Eiendommen ligger i et område med, moderat til lav forekomst i følge Norges geologiske undersøkelse (NGU)

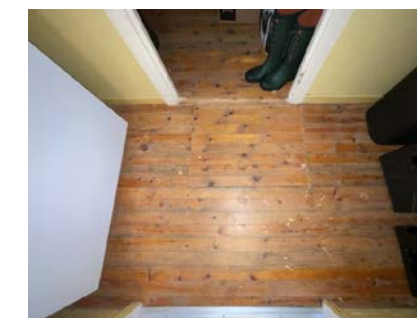
Luke til krypkjeller er tilgjengelig i bod

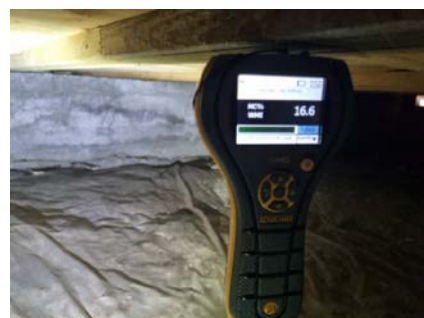
Fuktkontroll i krypkjeller like ved luke ned til krypkjeller. Fuktmåling viser 16,6%

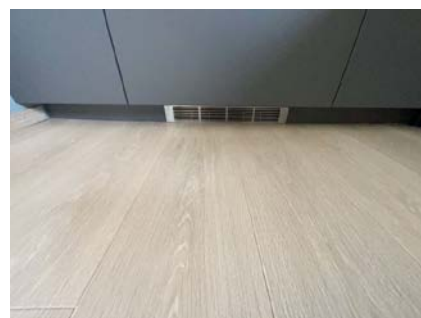
Rist for avkast av luft fra ventilator i sokkel

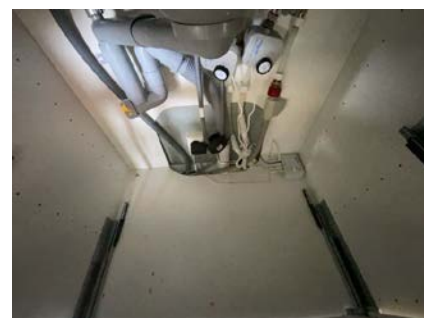
Vannstoppventiler med følere på varmt og kaldt vann under vask på kjøkken.

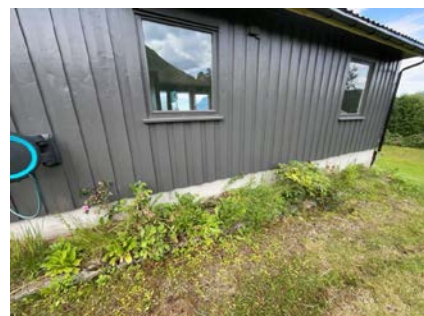
- Det er avvik:
 - Grunnmuren har riss enkelte steder.

- Tiltak:
 - Ikke behov for umiddelbare tiltak, men riss bør pusses/males over, overvåkes over tid og tiltak må vurderes ut fra hvordan dette utvikler seg.

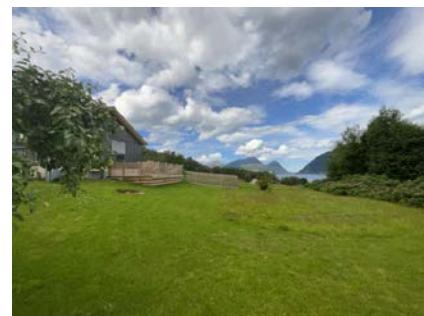
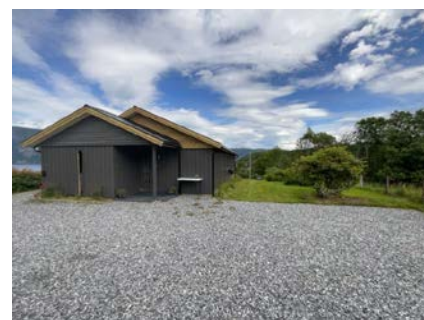
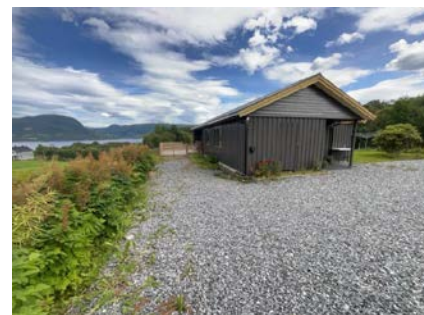
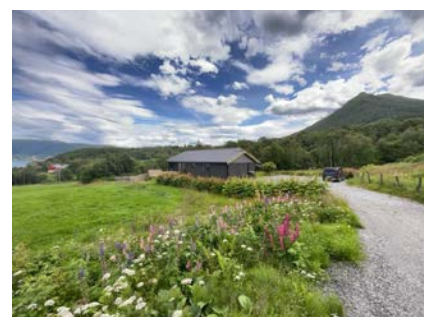
TG 2 Terrengforhold

Tilnærmet flat tomt med svak skråning ned mot plen. Tomten er beplantet med plen, busker, trær og gjerde. Singel i innkjørsel og parkering

- Andre tiltak:
 - Det må vurderes tiltak for avrenning ved innkjøring bort fra bolig for å redusere belastningen på krypkjeller, dette bør ses i sammenheng med bortledning av takvann.

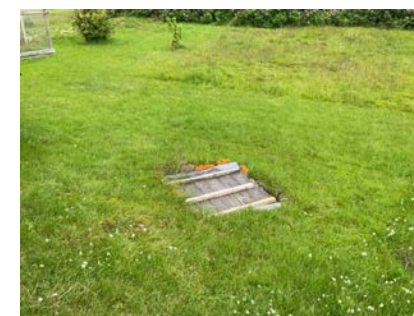
Tank er plassert nedenfor boligen
