Hennadalsvegen 32, 6687 VALSØYFJORD

**Enebolig på ett plan i naturskjønne  
omgivelser i Valsøyfjorden | Flott  
utsikt & gode solforhold |  
Oppgradert 2022-2024**

Befaringsdato: 04.07.2024

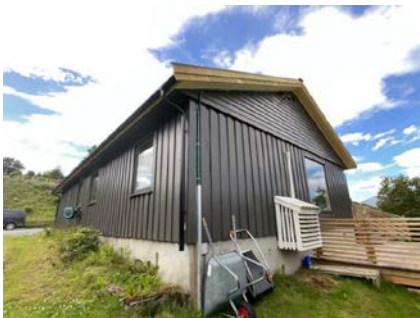
Synlig lufting ut mot raftekasse

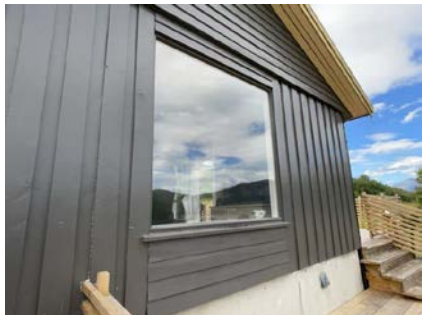
Vindu på stue er punktert

- Vinduer med punkterte/sprukne glass må påregnes skiftes ut, enten hele vinduet eller kun selve glassene.
- Det må påregnes noe vedlikehold og at enkelte vinduer må skiftes ut.

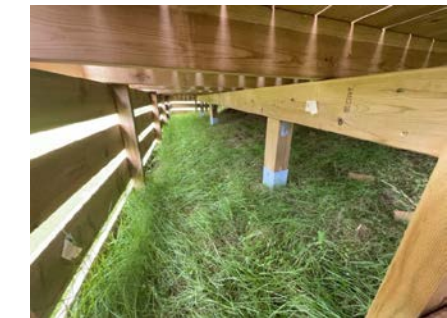
Det er benyttet stolpespyd som fundamentering til veranda

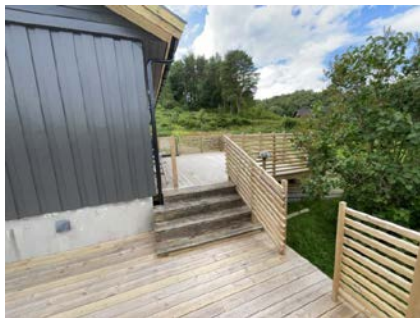
Trapp mellom nivå på veranda. Det er anbefalt med håndløper på begge sider.

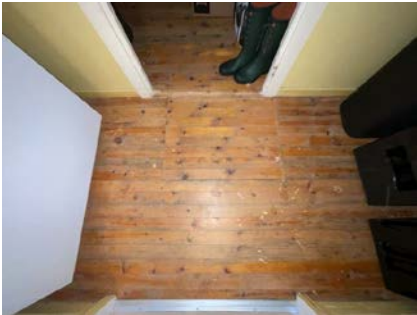
Luke til krypkjeller er tilgjengelig i bod

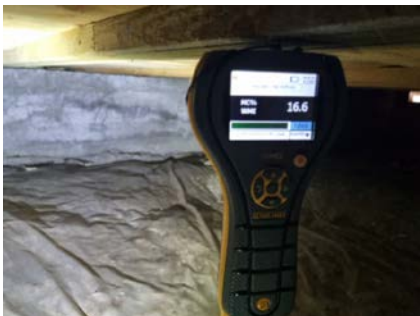
Fuktkontroll i krypkjeller like ved luke ned til krypkjeller. Fuktmåling viser 16,6%

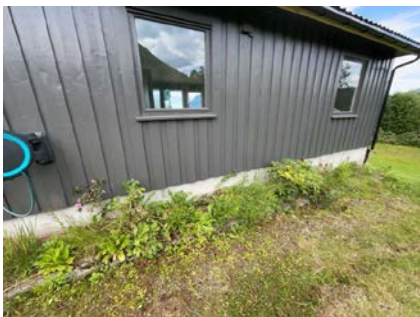
- Det er avvik:
- Grunnmuren har riss enkelte steder.

- Tiltak:
- Ikke behov for umiddelbare tiltak, men riss bør pusses/males over, overvåkes over tid og tiltak må vurderes ut fra hvordan dette utvikler seg.

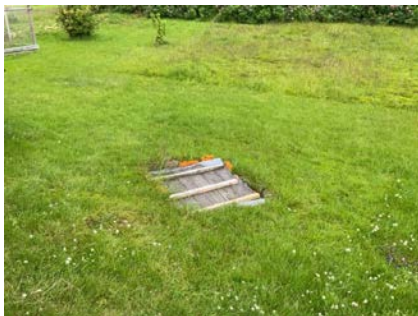
Tank er plassert nedenfor boligen
