# Stor og vakker tomannsbolig i herskabelig stil.

# Tilstandsrapport

gnr. 141, bnr. 178

Befaringsdato: 15.09.2025

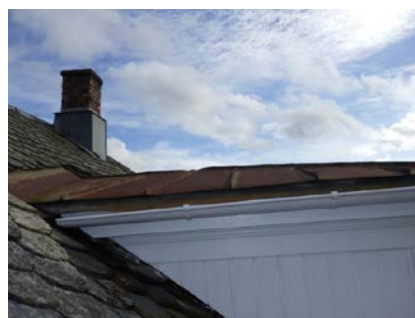
#### Vurdering av avvik:

- Det er avvik:

Tekkingen er rustet og det er fare for gjennomrusting (ruste hull) i tekkingen. Det må gjennomføres grundig kontroll av tekkingen eller skifte denne.

Det må gjennomføres grundig kontroll og dyptgående vedlikehold eller utskifting. Konsekvenser vil være venninntrengning.

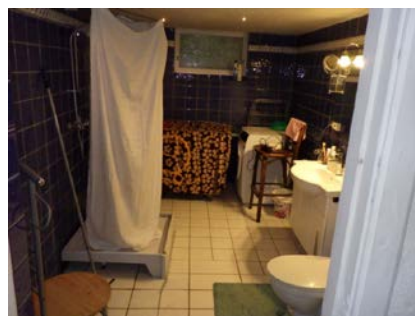
### KJELLER > BAD

Badet er oppgradert med ny smøremembran i 2022 av sønnen til eier med hjelpere. Det ble lagt ny membran oppå eks. underlag, men med ny mansjett som er klemt i sluk.
