aktiv.

Sagstuveien 1B, 3243 KODAL

**Velholdt enebolig med 5 soverom,  
2 stuer og 2 bad – innflyttingsklar  
familiebolig!**

Befaringsdato: 20.03.2025 Rapportdato: 02.05.2025 Oppdragsnr.: 21248-1533 Referansenummer: FQ1560

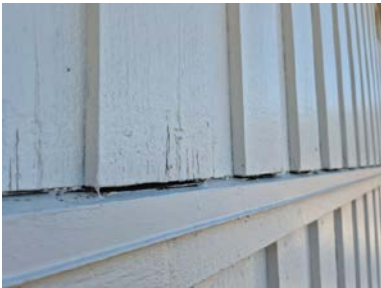
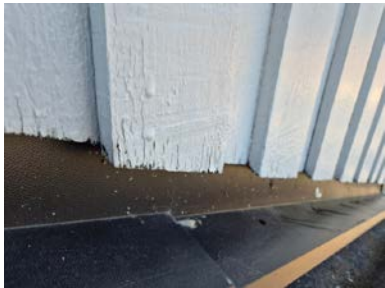
Veggkonstruksjon  
Yttervegger består av tre / bindingsverk, etter byggemåte isolert og er utvendig kledd med stående tømmermannskledning.  
Vurdering av avvik:  
• Det er ingen eller liten lufting i nedre kant av kledning mot grunnmur.  
• Det er værslitt/oppsprukket trevirke/trepaneler. Kledningen øverst i gavlveggen mot nord er kappet rett, og det er observert sprekker, samt tilløp til råte i bunnen av enkelte kledningsbord. Enkelte steder er det også begrenset lufting i nedre kant av kledningen.  
Normal tid for reparasjon av bindingsverk av tre er 40 - 80 år.  
Normal tid før utskifting av trekledning er 40 - 60 år.  
Konsekvens/tiltak  
Lokal utbedring/utskiftning bør utføres.  
Avvik bør utbedringer for å forhindre videre fuktpåvirkning og forlenge kledningens levetid.

- Lokal utbedring/utskiftning bør utføres.
- Avvik bør utbedringer for å forhindre videre fuktpåvirkning og forlenge kledningens levetid.

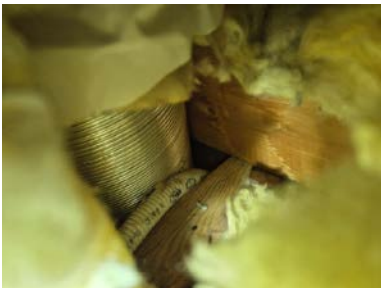
Undertak har stedvis noe misfarging og det ble målt noe høye fuktverdier.

Brudd på dampspærre rundt rørgjennomføring.

Dampspærre må utbedres for å unngå fuktansamling i loftkonstruksjonen.

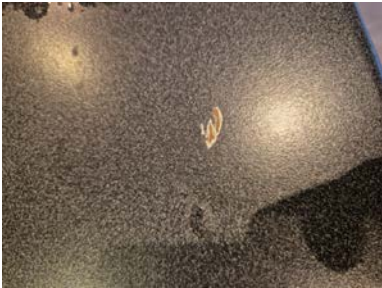
Skade på benkeplate.

Det er ikke registrert noen store skader. Tiltak må vurderes av kjøper.

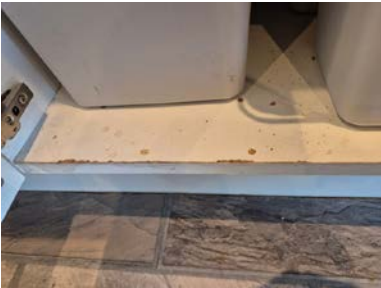
Fuktsveller i bunnskap.

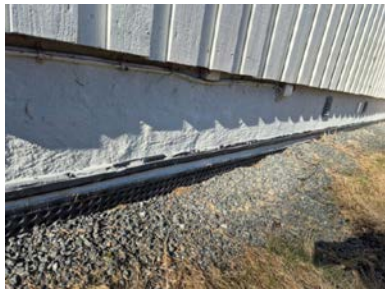
Vorteplast glidd ned fra klemlist.

Klemlist må festes i topp av vorteplasten for å sikre at den fungerer som tiltenkt og beskytter grunnmuren mot fukt.
