Grønlia 10A, 1809 ASKIM

Tilstandsrapport

Befaringsdato: 17.09.2024

Rapportdato: 06.11.2024

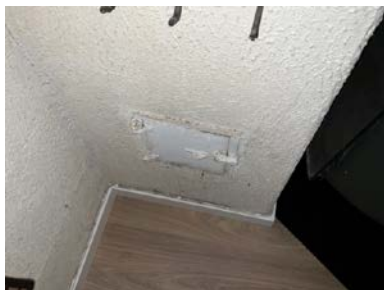
TG 2 Rom Under Terreng

- Det er gjennom målinger påvist høyt fuktnivå i trevegger i underetg./kjeller, det er derfor ikke foretatt hulltaking
 - Det er påvist indikasjoner på noe fuktgjennomtrenging i kjellergulv.
 - Det er påvist indikasjoner på noe fuktgjennomtrenging inn i kjellermur.
- Det er ikke foretatt hulltaking, da det allerede er påvist og målt forhøyede fuktverdier i vegg i vaskerom. Målt ca. 25 vektprosent. Treverk skal ha fuktinnhold lavere enn 15 vektprosent. I treverk med fuktighet over 17 vektprosent, øker faren for råte og muggsoppvekst.
- Det er ikke montert fuktsperre eller lagt isolasjon mot grunnen, det må derfor påregnes fukt fra grunnen.
- Takstmannen gjorde fuktsøk direkte på grunnmursvegger ved hjelp av ett Protimeter, påvist unormale verdier.

- Ytterligere undersøkelser må foretas for å få kartlagt tilstanden og omfanget på eventuelle skader.
- Takstmannen anbefaler at det gjennomføres ytterligere undersøkelser og foretas utbedringer. Takstmannen anbefaler at innforede vegger rives for å forhindre videre skadeutvikling. Med tanke på alder til drenering, bør ikke murvegger kles inn, men heller ha så god luftsirkulasjon som mulig for å forhindre fuktskader.

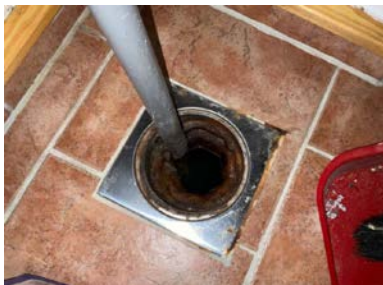
1. ETASJE > BAD

- Det er påvist at flisfuger har riss/sprekker.
 - Det er påvist tegn til fuktskader i overflater.
 - Det er vindu/dør med ikke fuktbestandige materialer i våtsonen (ved vask, dusj, badekar, osv.), løsningen eller byggematerialet er uegnet
- Påvist fuktskader rundt ventilasjonssystemet i himling, årsaken til dette er ukjent, kan relateres til utettheter rundt rør eller kondensering fra rør.
- Påvist noe riss/sprekker i flisfuger i nedre del av vegg i dusjen. Riss/sprekk i flisfuger kan være induksjon på fukt i bakomliggende konstruksjon.
- Døra er plassert i våtsone, dette er en risikokonstruksjon, da membransjiktet ikke er lagt inn mot døra.

- Det må gjøres tiltak for å lukke avviket.
- Slike riss/sprekker kan indikere bakenforliggende fuktskader, og konstruksjonen bør observeres jevnlig for å vurdere utvikling.

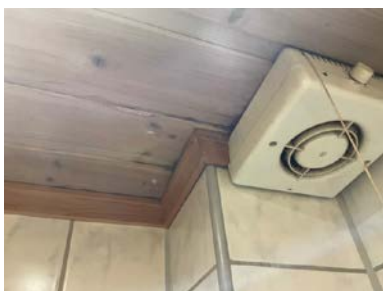
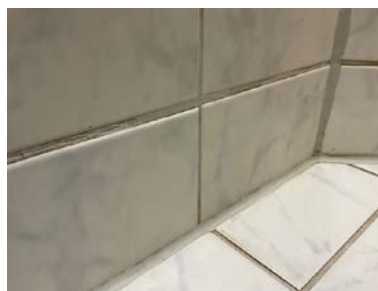
TG 2 Overflater Gulv

- Det er mulighet for at det kan forekomme vannlekkasje på våtrommet hvor vann ikke vil gå til sluk.
 - Det er påvist at høydeforskjell fra topp slukrist til gulv/synlig topp membran ved dørterskel er mindre enn 25 mm.
- Takstmannen har foretatt kontroll av fallforhold på våtrommet ved hjelp av en punktlaser. Svakt fall til sluk. Eventuelt lekkasjevann fra alle deler av rommet vil ikke ledes til sluk.

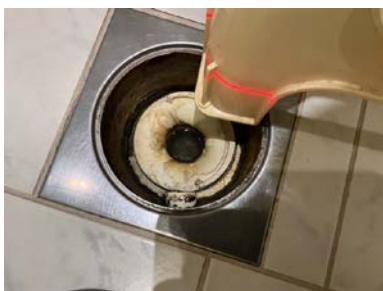
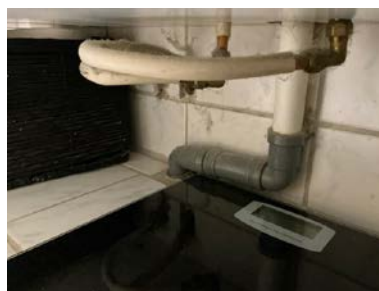
- Det er påvist mangelfull/feil utførelse rundt rørgjennomføringer e.l. som gir fare for fukt i konstruksjonen i våtsone.
- Mer enn halvparten av forventet brukstid er passert på membranløsningen.
- Mer enn halvparten av forventet brukstid er passert på slukløsningen.

- Over halvparten av forventet brukstid på tettesjikt og sluk er passert, og det er usikkert om tettesjiktet er rustet for dagens bruk med utstrakt dusjing og vannsøl. Tilstand forutsetter derfor tett dusjkabinett med avløp til sluket. Det er dog ingen garantier, og det er usikkert når tettesjikt må skiftes ut.
- Ikke påvist klemt membranløsning i sluket befaringsdagen. Jevnlig rensing av sluket er viktig. Feil i tetting rundt sluket er den største årsaken til lekkasjer fra bad. Det er derfor viktig at ikke vannet blir stående over vannlåsen i sluket. Ellers er det ikke påvist mansjetter/tettesjikt rundt gjennomføring i vegg under servant.

- Sluket må sjekkes og rengjøres jevnlig.
- Installering av tett dusjkabinett anbefales.
- Løsningen/utførelsen rundt rørgjennomføringer gir fare for fukt inn i konstruksjoner.
