**Salgsobjekt:** Enebolig  
**Eierform:** Eiet  
**Byggeår:** 1968 / 2000  
**BRA-i/BRA Total** 139/150 kvm  
**Tomtstr.:** 476.3 m<sup>2</sup>  
**Soverom:** 5  
**Gnr./bnr.** Gnr. 61, bnr. 384  
**Oppdragsnr.:** 1101230142

# Velholdt og innholdsrik enebolig på Låby

Befaringsdato: 24.04.2025

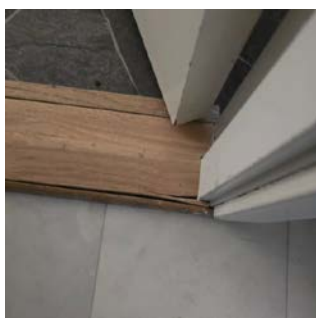
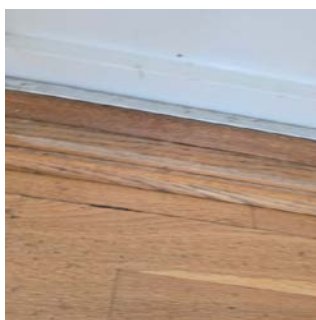
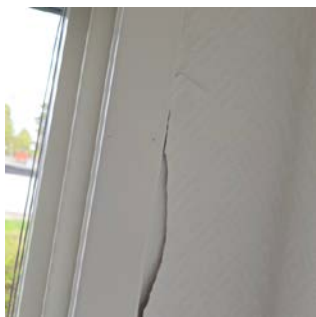
## ! TG 3 Etasjeskille/gulv mot grunn

Trebjelkelag i etasjeskillet mellom første og andre etasje.  
Hulldykker mellom kryprom og første etasje.  
Planavvik på 10-20 mm målt i stue i andre etasje, målt med laser over hele gulvet.  
Avviket er naturlig med tanke på alder og byggemåte.

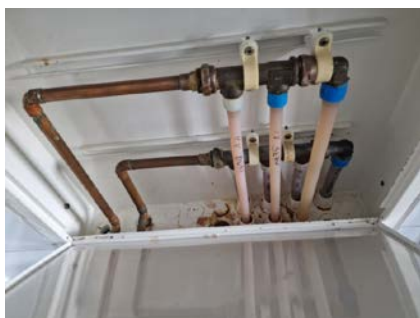
### ! TG 2 Avløpsrør

Det er avløpsrør av plast.
