Jenny Hansens vei 6, 1823 KNAPSTAD

**Familievennlig enebolig sentralt  
på Knapstad - Gangavstand til  
skole, barnehage og tog (ca. 30  
min til Oslo S)**

# Tilstandsrapport

## ENEBOLIG

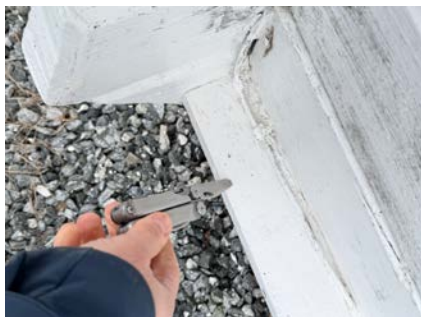
## TG 2 Veggkonstruksjon - Tilbygg

Yttervegger på tilbygget er oppført i lette bindingsverksvegger i tre, komplementert med stående trekledning fra 1986.

Det bør etableres tilstrekkelig lufting i nedre kant av kledningen for å sikre god uttørking og redusere risikoen for fuktskader og råte i konstruksjonen. Musesperre bør monteres for å hindre at skadedyr får tilgang til konstruksjonen, noe som kan føre til ytterligere skader og helsefare. Værslitt og oppsprukket kledning, samt råteskader i hjørnekasse, bør utbedres eller skiftes ut for å forhindre videre forringelse av bygget og opprettholde konstruksjonens levetid.

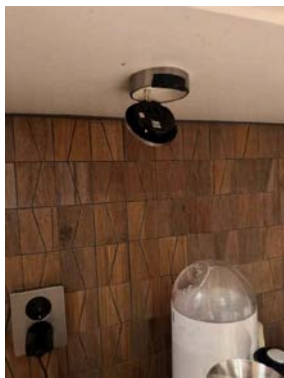
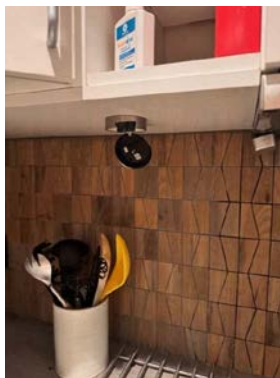
Feste lamper under overskap kjøkken.

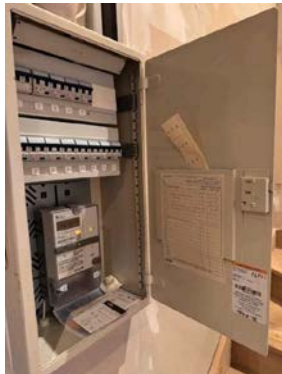
Mangler overspenningsvern i sikringskap.

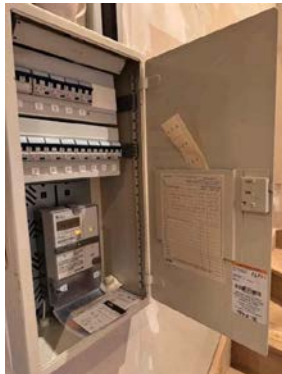
Lage kursfortegnelse på sikringskap.
