Jenny Hansens vei 6, 1823 KNAPSTAD

**Familievennlig enebolig sentralt  
på Knapstad - Gangavstand til  
skole, barnehage og tog (ca. 30  
min til Oslo S)**

Befaringsdato: 30.01.2026

Rapportdato: 16.02.2026

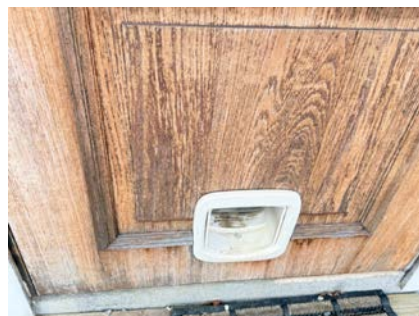
- Dørene viser tegn til elde og slitasje, med værslitte overflater og sprekker i trevirket.
- Det er montert en husdyrluke i ytterdøren, noe som reduserer dørens tetthet og kan medføre økt varmetap, trekk og redusert beskyttelse mot vær og vind.

Dørene bør vedlikeholdes eller eventuelt skiftes ut for å hindre ytterligere forringelse, varmetap og trekk. Husdyrluken i ytterdøren bør vurderes fjernet eller utbedret for å bedre tetthet og beskytte mot vær og vind. Dersom tiltak ikke gjennomføres, øker risikoen for energitap, fuktskader og redusert levetid på dørene.

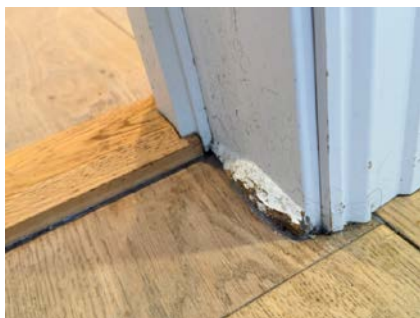
## ! TG 3 Etasjeskille/gulv mot grunn

- Det er påvist skader på konstruksjoner i krypkjeller som er forårsaket av råte eller sopp.
- Det er målt høydeforskjell på over 20 mm innenfor en lengde på 2 meter. Tilstandsgrad 3 gis med bakgrunn i standardens krav til godkjente måleavvik.
- Det er målt høydeforskjell på over 30 mm gjennom hele rommet. Tilstandsgrad 3 gis med bakgrunn i standardens krav til godkjente måleavvik.
- Det er registrert skader i trevirke etter aktivitet av skadedyr.

Det bør gjennomføres utbedring av råteskader og soppangrep i konstruksjonene for å hindre videre forringelse og redusere risiko for svekket bæreevne og innemiljøproblemer. Høydeforskjeller i gulv bør utbedres dersom det er ønskelig å oppnå jevnt underlag, men dette vil sjelden være økonomisk rasjonelt som et enkeltstående tiltak i eldre boliger. Ved fremtidig renovering bør utbedring vurderes. Skjevheter kan medføre redusert bokomfort og påvirke bruk av rommene. Skader etter skadedyr og forekomst av svart tremaur på overflater bør undersøkes nærmere og nødvendige tiltak iverksettes for å hindre videre skade på konstruksjonene. Manglende tiltak kan føre til ytterligere svekkelse av treverk og økt risiko for strukturelle skader. Kostnadsestimatet er usikkert, og kan ikke fastsettes 100% før det er gjennomført en grundigere undersøkelse av konstruksjonen.
