Sjølivegen 480, 2164 SKOGBYGDA

**Koselig enebolig med solrik veranda på 55 kvm. Lettstelt hage m/inngjerdet tomt. Garasje, landlig og naturskjønt.**

| Tilstandsrapport ..... | 43 |

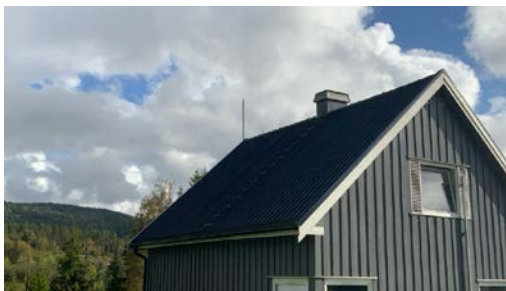
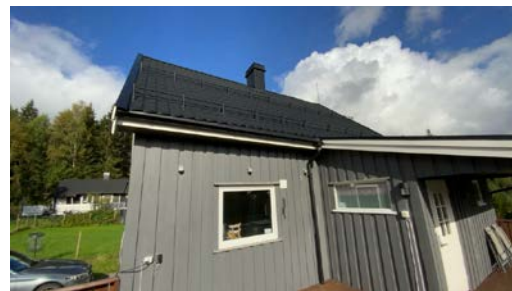
Vurdering av avvik: Mer enn halvparten av forventet brukstid er passert på taktekkingen. Mer enn halvparten av forventet brukstid er passert på undertak.

- Tidspunkt for utskiftning av takteking nærmer seg.
- Når takteking og undertak begynner å bli gamle, øker risikoen for lekkasjer, noe som kan føre til omfattende og kostbare reparasjoner av underliggende konstruksjoner dersom en ikke foretar tiltak på konstruksjonene før dette oppstår.
- Tidspunkt for utskiftning av undertak nærmer seg.

Det bør gjennomføres jevnlig kontroll av takteking og undertak for å avdekke eventuelle lekkasjer eller skader, da eldre materialer har økt risiko for svikt og følgeskader som fuktinntrengning og råte i underliggende konstruksjoner.

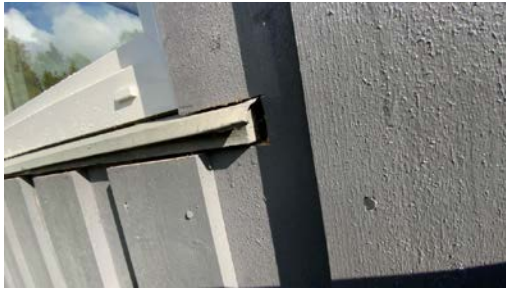
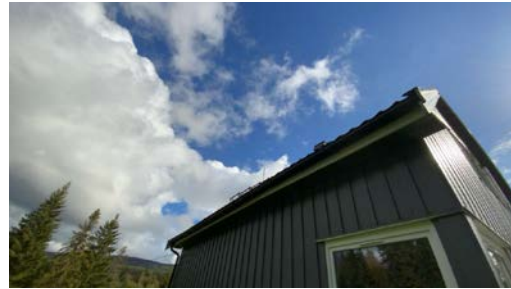
### Nedløp og beslag

Vurdering av avvik: Det er påvist avvik i beslagløsninger. Det mangler snøfangere på hele eller deler av taket, noe som var krav på byggemeldingstidspunktet. Det mangler snøfanger på deler av taket.

Det må monteres snøfanger på deler av tak der dette ikke er montert. Påregnelig med stedvis utskiftninger med tanke på alder for å unngå unødige fuktbelastning på ytre veggkonstruksjoner og fukt fra grunn. Det mangler oppbrett på endene av vannbrettbeslag. Bygningsdeler som ikke er korrekt installert, kan gi en redusert levetid med tanke på tilgang av fukt, noe som kan føre til hyppigere behov for reparasjoner og vedlikehold.

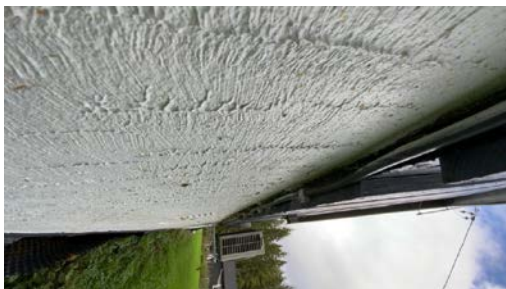
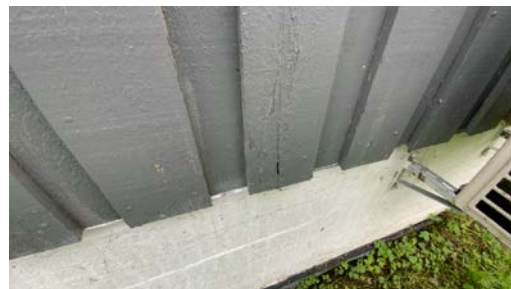
## TG 2 Veggkonstruksjon

Vurdering av avvik: Det er ingen eller liten lufting i nedre kant av kledning mot grunnmur. Det er værslitt/oppsprukket trevirke/trepaneler.

Skadet panel og vindskier må skiftes for at fasaden skal ha en tiltenkt klimabeskyttelse for yttervegger og unngå fukt og vindbelastning. Det er kun tatt stikkprøver og spesifikt forbehold om at det kan finnes mer skade bak og rundt området enn beskrevet i rapporten. Det gjøres oppmerksom på at lufttetthet og isolasjonsevnen ikke er opp mot dagens krav. Dårlig lufting av kledningen kan føre til lavere levetid og kondensskader på panel og underliggende lekting kan skades over tid.

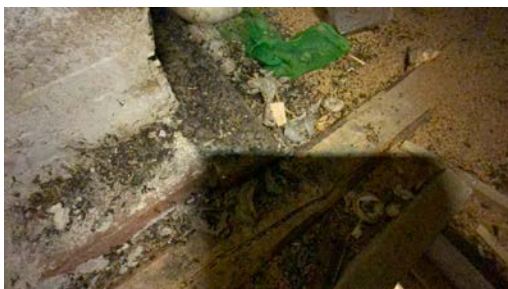
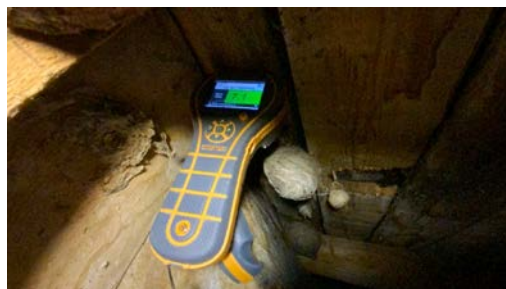
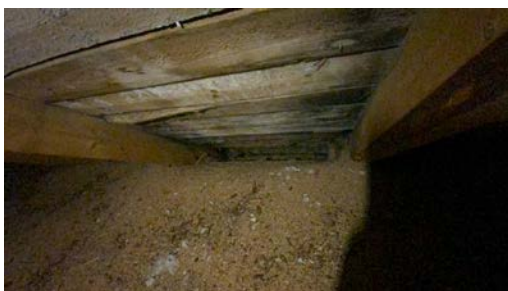
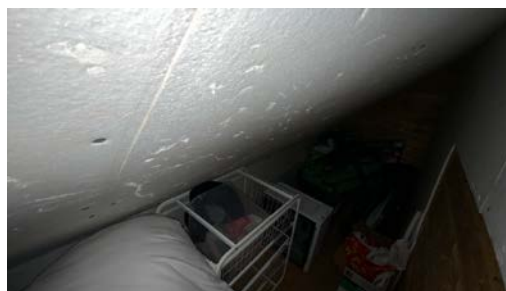
## TG 2 Takkonstruksjon/Loft

Vurdering av avvik: Det er begrenset/dårlig ventilering av takkonstruksjonen. Det er fra loft/kryp loft påvist indikasjoner på at det er punktering av dampspærre, som medfører svekket effekt av dampspærrefunksjonen. Det er påvist fuktskjolder i undertak/takkonstruksjon. Synlig muselort rundt pipestokk. Styropor må fjernes, da denne ikke tilfredsstiller brannkravet.

Styropor bør fjernes da det ikke tilfredsstiller brannkrav, for å redusere risiko for brannspredning. Det bør etableres bedre lufting/ventilering av takkonstruksjonen, spesielt ut mot raft, for å unngå kondens og fuktskader som følge av punktert dampspærre og dårlig ventilasjon. Det anbefales å etablere musesperre med netting eller lignende for å hindre inntrenging av mus, da synlig muselort indikerer aktivitet som kan medføre lukt, skader på isolasjon og helseplager.

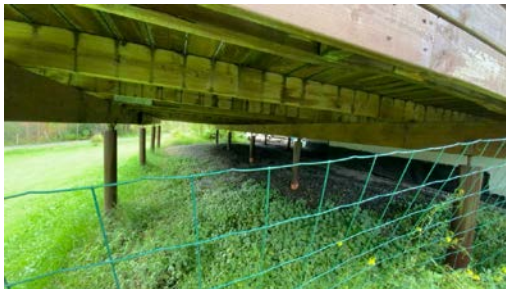
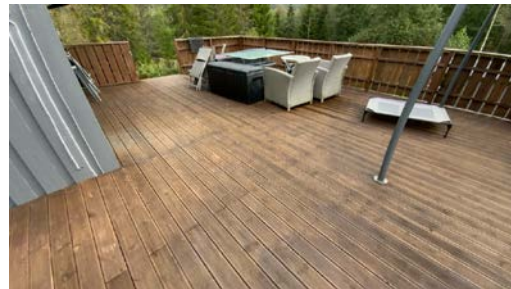
Vurdering av avvik: Rekkverket er for lavt i forhold til dagens krav til rekkverkshøyder. Noe skjevheter i punktfundamenter.

Ved skjevhet i fundamenteringen kan også verandaen bevege seg. Det anbefales å følge med på eventuell bevegelse i fundamenteringen, da dette kan føre til ytterligere setningsskader eller redusert stabilitet over tid.

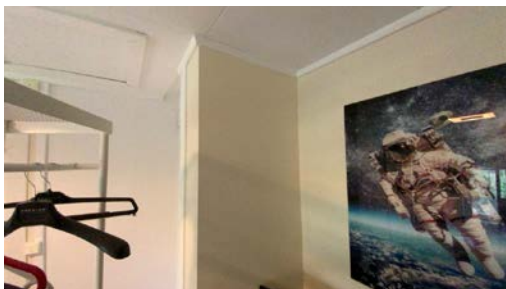
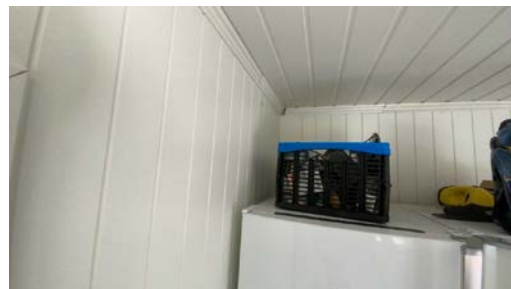
Vurdering av avvik: Pipevanger er ikke synlige. Det er slått platepanel på kjøkken i 1 etasje og soverom i 2 etasje.

Pipeløp har en brukstid på over 20 år. Gjennomgang for tilstand fra stedlig brann og feiervesen anbefales. Brennbart materiale må fjernes og pipevanger som er dekket til må fjernes for å unngå fare for brannutvikling ved skade på pipe.

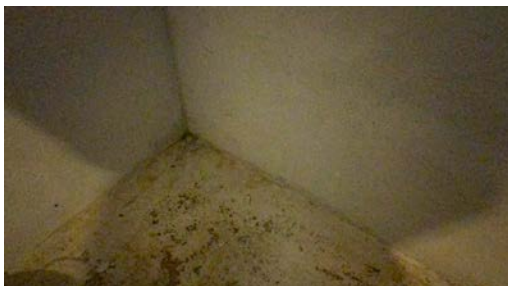
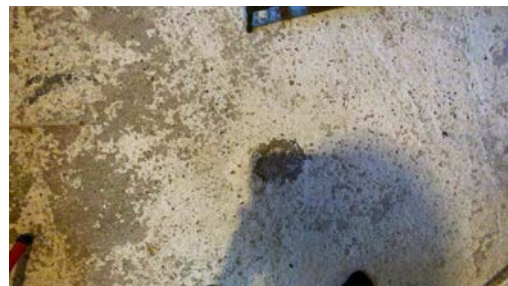
## TG 2 Rom Under Terreng

Innvendig > Rom Under Terreng: Punktet må sees i sammenheng med 'Drenering'. Gulvet er av betong. Veggene har betong/mur. Hulltaking er ikke foretatt da det ikke er fysisk mulig pga tilliggende konstruksjoner av mur/betong. Vurdering av avvik: Det er påvist indikasjoner på noe fuktgjennomtrenging i kjellergulv. Det er påvist indikasjoner på noe fuktgjennomtrenging inn i kjellermur.

Det bør gjennomføres jevnlig overvåking av fuktforholdene i kjellervegger og -gulv for å avdekke eventuell utvikling av fuktskader over tid. Selv om det i dag ikke er store konsekvenser grunnet frie, eksponerte vegger og god ventilasjon, kan vedvarende fukt føre til saltutslag, mugg eller råte dersom forholdene endres eller rommet tas i bruk på annen måte.

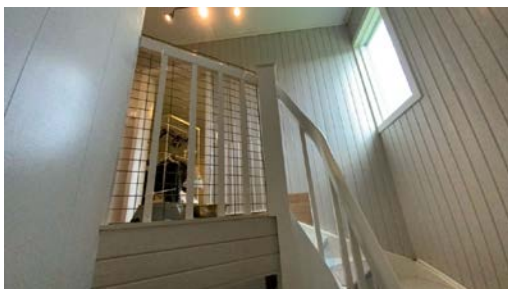
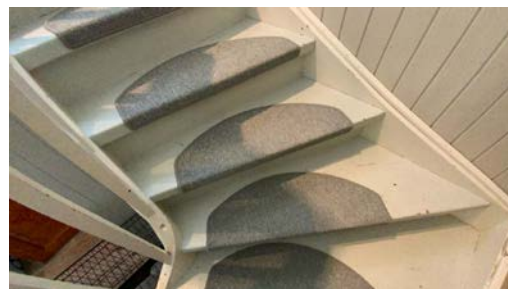
## TG 2 Innvendige trapper

Innvendig > Innvendige trapper: Boligen har malte tretrapper. Vurdering av avvik: Åpninger i rekkverk er større enn dagens forskriftskrav til rekkverk i trapper. Det mangler håndløper på vegg i trappeløpet. Rekkverkshøyder er under dagens forskriftskrav til rekkverk i trapper. Noe slitasje av overflater.

- Det er ikke krav om utbedring av åpninger opp til dagens krav.
- Det er ikke krav om utbedring av rekkverkshøyder opp til dagens krav.
- Åpninger er såpass store at det ut ifra sikkerhetsmessige forhold anbefales å lage mindre åpninger.

Håndløper bør etableres for å unngå fallskader.

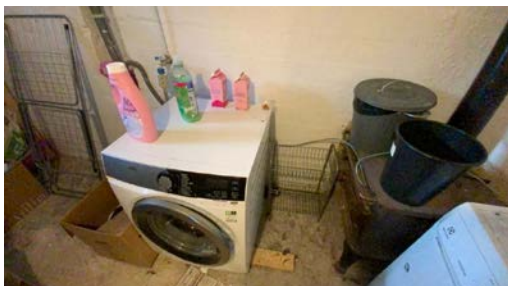
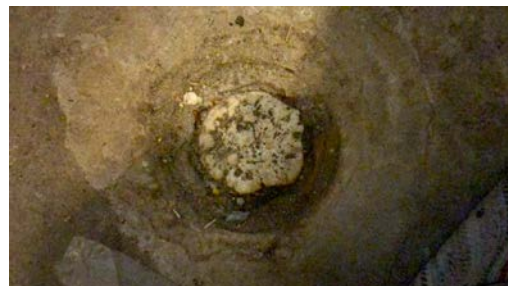
## KJELLER > VASKEROM

Vurdering av avvik: Våtrommet må oppgraderes for å tåle normal bruk etter dagens krav. Etablert grovvaskerom med betongulv med sluk og malt pusset vegger. Naturlig ventilasjon. Opplegg for vaskemaskin. Sluk er tettet og ikke i funksjon.

Med tanke på våtrommets alder må dette renoveres, da det ikke er tilfredsstillende membran på denne typen konstruksjon og ved større fuktbelastning kan det oppstå fuktskader og lekkasje i konstruksjonen.

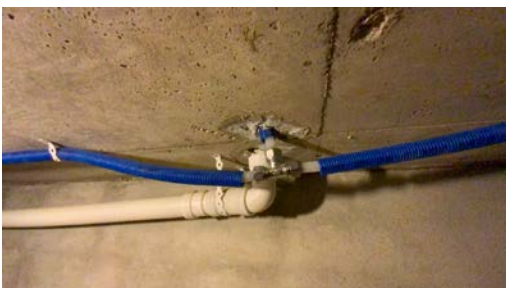
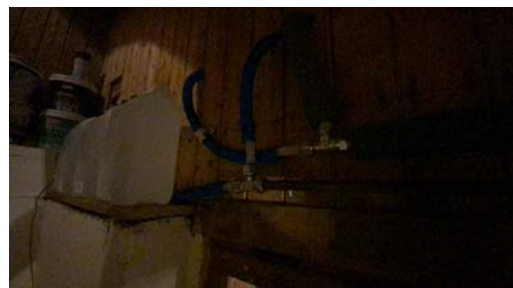
Tekniske installasjoner > Vannledninger: Innvendige vannledninger er av plast (rør i rør). Vurdering av avvik: Det er påvist ufagmessig utførelse av vannledninger. Det er ikke etablert lekkasjesikkert anlegg. Det er synlig kondens på hovedvannledning og fukt i område rundt på trevirke av trapp og på betonggulv.

Der det er brukt rør i rør, skal det etableres lekkasjesikkert anlegg med avrenning til avløp. Tiltak kan være å etablere vannstopper med følere på rom som er utsatt i kjeller.

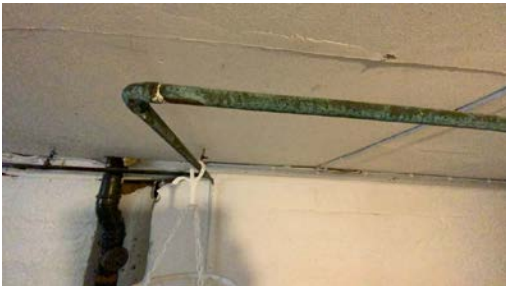
### TG 2 Vannledninger - 2

Tekniske installasjoner > Vannledninger - 2: Innvendige vannledninger er av kobber. Vurdering av avvik: Mer enn halvparten av forventet brukstid er passert på innvendige vannledninger. Det er irr på rør. Vannrør av kobber over 25 år - "Mer enn halvparten av forventet brukstid er oppbrukt" = TG 2.

Vannrør av kobber med høy alder bør følges opp jevnlig, og det anbefales å vurdere utskiftning i forbindelse med oppgradering av våtrom eller ved tegn til lekkasje. Konsekvensen av å ikke utbedre er økt risiko for vannlekkasjer, spesielt rundt koblinger, noe som kan føre til omfattende følgeskader på bygningskonstruksjonen.

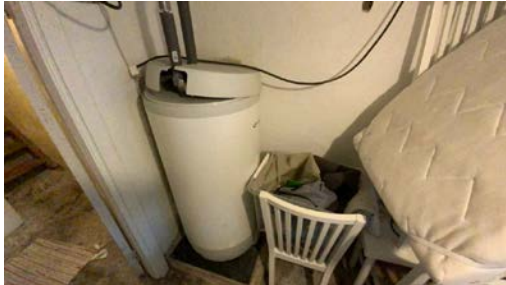
Tekniske installasjoner > Varmtvannstank: Varmtvannstanken er på ca. 200 liter. Vurdering av avvik: Det er ikke påvist tilfredsstillende avrenning eller annen kompenserende løsning fra varmtvannstank. Det er ikke påvist tilfredsstillende el-tilkobling av varmtvannstank ut fra kravet til dagens NS 3600 og derav gjeldende forskrift fra 2017.

Det bør etableres tilfredsstillende avrenning fra sikkerhetsventil til avløp for å unngå risiko for fuktskader ved eventuell lekkasje eller utblåsning fra varmtvannstanken. Det bør også etableres tilfredsstillende el-tilkobling i henhold til gjeldende forskrift og NS 3600, for å redusere risiko for brann eller elektriske feil.

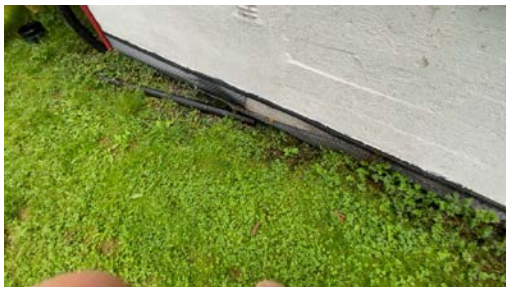
Tomteforhold > Fuktsikring og drenering: Punktet må sees i sammenheng 'Rom under terreng'. Dreneringen er fra 2013.

Vurdering av avvik: Det er avvik: Deler av grunnmursplast er ikke klemmt til klemlist.

Utbedre grunnmursplasten med klemlist. Ved utette overganger av grunnmursplast er det ekstra belastning med fukt mot grunnmuren og kan gi fukt i mur innvendig. Det gjøres oppmerksom på at det kan forekomme noe fukt i nedre del av grunnmuren innvendig med tanke på kappilært oppsug fra støpt dekke på denne typen hus fra 1950.

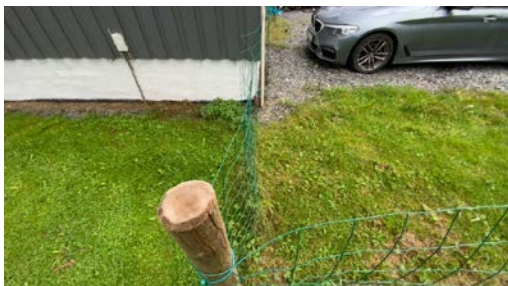
Vurdering av avvik: Det er påvist dårlig fall eller flatt terreng inn mot grunnmur og dermed muligheter for større vannansamlinger. Eiendommen ligger i flomutsatt område.

Det bør foretas justeringer der tomten heller mot huset for å unngå unødig fuktbelastning mot grunnmur. Det er opplyst om flomfare med risiko 2, der risiko 6 er høyest. Manglende fall fra grunnmuren kan føre til vannansamlinger og økt risiko for fuktskader på bygningskonstruksjonen.
