# Lys og pen vertikaldelt tomannsbolig - Peis - Hage - 2 bad - 3 sov - Balkong og markterrasse

Velkommen til Bjørkekroken 52!

# Bjørkekroken 52 1405 LANGHUS

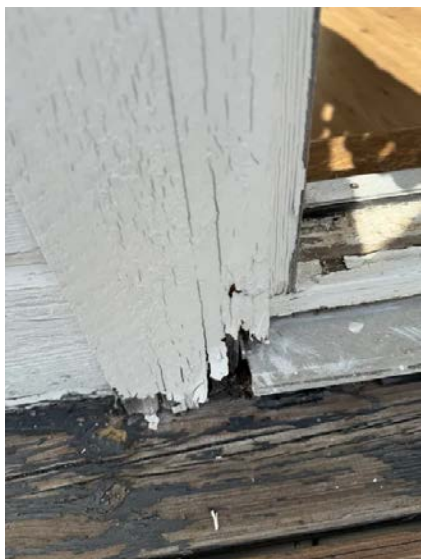
TG3:  
Råteskadet belisting.

TG3:  
2 etasje:  
Råteskadet belisting til balkongdør.

Prisestimatet gjelder for bytting av belisting utvendig til balkongdør. Prisestimatet kan avvike, så det anbefales å forhøre seg med en håndverker for eksakt pris.  
Vinduer/terasse/balkongdør fungerer med dagens bruk, men anbefales på sikt å bli skiftet ut.  
Overflatebehandlinger anbefales.  
Justeringer/smøring anbefales.  
Tetningslister anbefales å byttes ut for å forhindre for stor varmetap.

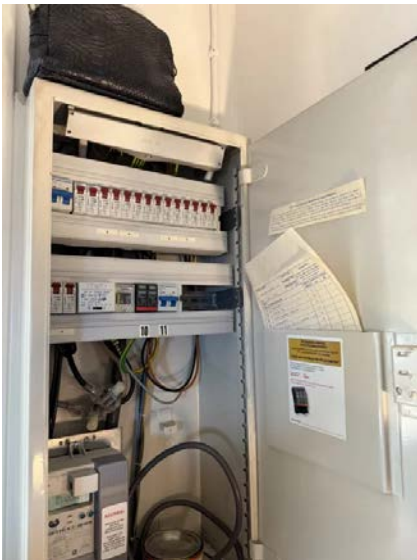
## 6.19 Elektrisk

Sikringsskap er plassert i entre. Kursoversikt på innside skapdør.

Avvik registret:

Med bakgrunn i de registrerte avvik bør det gjennomføres en utvidet el-kontroll av en kvalifisert elektrofaglig person.

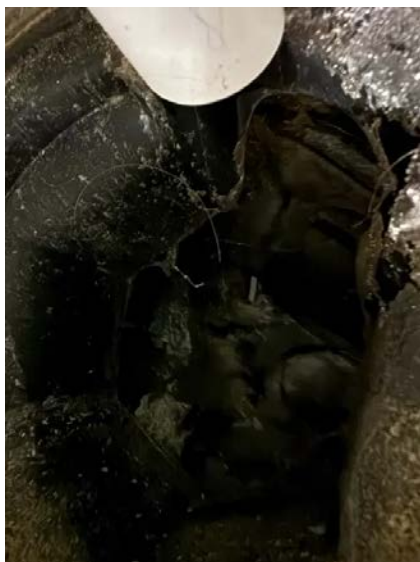
## 6.23 Våtrom: Bad 1. etasje

Sluk i bad av plast.

Det er behov for totalrenovering av våtrommet!

Hulltaking er foretatt fra tilstøtende rom ved entre mot bad. Fuktmåling med piggg ble utført uten at det ble registrert skadelig fuktnivå. Det ble utført en visuell kontroll i hullet og det var tørt på befaringstidspunkt. Relativ fuktighet målt til 24,2%. Det ble registrert mindre enn 6% vektprosent fukt ved bruk av fuktmåling med piggg.

Målinger er gjort med Protimeter MMS3. Vurderingen gjelder for der hulltaking er foretatt; det kan ikke utelukkes skade på andre steder i vegg mot våtrom.

Prisestimatet gjelder nøktern standard ved følgende: nytt sluk, membran, overflater, sanitærutstyr og tekniske installasjoner. Alt av utførelse må dokumenteres. Prisestimatet kan avvike så det anbefales å forhøre seg med en håndverker for å få eksakt pris.

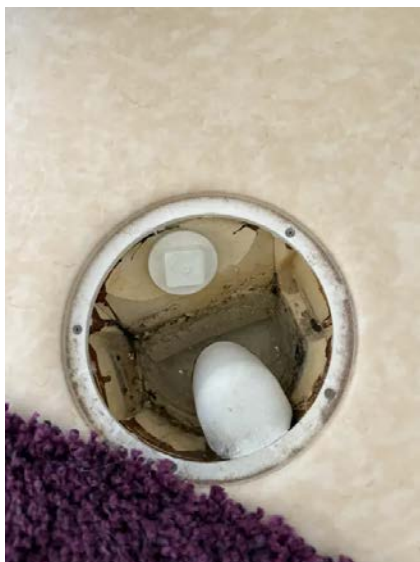
## 6.24 Våtrom: Bad 2. etasje

Sluk i bad av plast.

#### Det er behov for totalrenovering av våtrommet!

Hulltaking er foretatt fra tilstøtende rom ved soverom 1 mot våtsone. Fuktmåling med piggg ble utført uten at det ble registrert skadelig fuktnivå. Det ble utført en visuell kontroll i hullet og det var tørt på befaringstidspunkt. Relativ fuktighet målt til 24,2%. Det ble registrert mindre enn 6% vektprosent fukt ved bruk av fuktmåling med piggg.

Målinger er gjort med Protimeter MMS3. Vurderingen gjelder for der hulltaking er foretatt; det kan ikke utelukkes skade på andre steder i vegg mot våtrom.

Prisestimatet gjelder nøktern standard ved følgende: nytt sluk, membran, overflater, sanitærutstyr og tekniske installasjoner. Alt av utførelse må dokumenteres. Prisestimatet kan avvike så det anbefales å forhøre seg med en håndverker for å få eksakt pris.
