Klassisk og lekker 3-roms selveier i flott bygård | Balkong | Peis | Lave FK | Parkeringsleie*

Velkommen til Sorgenfrigata 15B!

Tilstandsrapport

3-ROMS LEILIGHET I 2.ETASJE MED BALKONG:

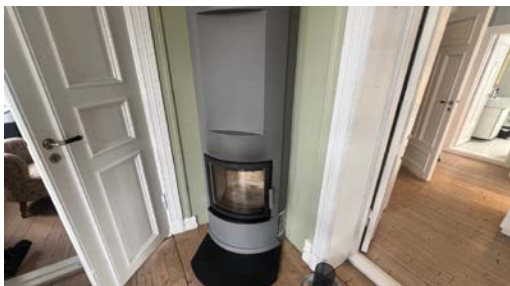
1 TG 2 Innvendige dører

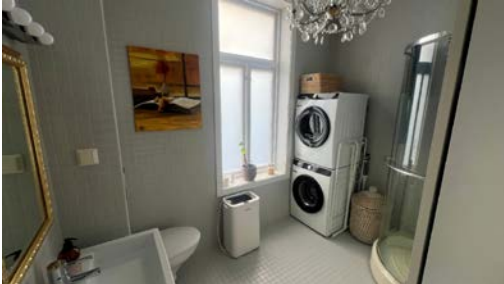
2. ETASJE > BAD

TG 2 Overflater vegger og himling

- Det er avvik:
 - 1) Det er påvist langsgående riss over dør.
 - 2) Det er påvist slitte fuger/svertesopp i dusjsonen.

Konsekvens:
Riss over dør tyder på bevegelser eller spenninger i konstruksjonen. Forholdet er ofte av kosmetisk karakter, men kan utvikle seg videre dersom bevegelsene vedvarer.

Det anbefales å følge med på utviklingen. Mindre riss kan utbedres med overflatebehandling, mens videre sprekkutvikling bør vurderes nærmere.

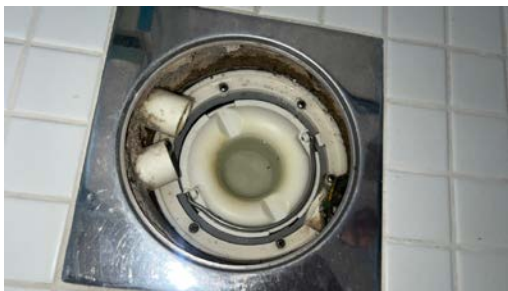
2. ETASJE > BAD

TG 2 Sanitærutstyr og innredning

Underdimensjonert dreneringshull gir redusert evne til å lede bort lekkasjevann, noe som kan føre til oppsamling av fukt og økt risiko for fuktskader i konstruksjonen.

Det anbefales å utvide eller etablere tilstrekkelig dreneringsmulighet for å sikre bedre bortledning av eventuelt lekkasjevann

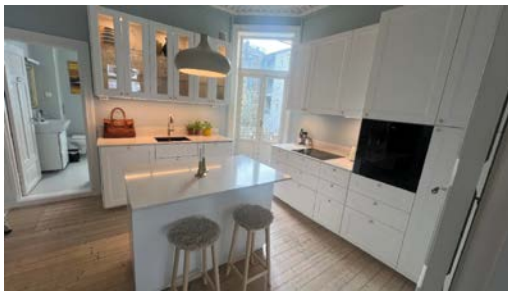
2. ETASJE > KJØKKEN

TG 2 Avtrekk

Ventilator med omluft (kullfilter) fjerner lukt og noe partikler, men leder ikke fukt og matos ut av boligen. Dette kan medføre at fukt og forurensninger blir værende i rommet, og over tid påvirke inneklima og overflater i kjøkkenområdet.

Det anbefales regelmessig vedlikehold og utskifting av kullfilter for å opprettholde funksjonen. Dersom man ønsker mer effektiv fjerning av fukt og matos, kan etablering av ventilator med avtrekk til det fri vurderes i forbindelse med oppgradering, i henhold til gjeldende TEK.
