Bjørnevegen 1, 2406 ELVERUM

Velstelt og flott eiendom bebygd med en pen og jevnlig vedlikeholdt enebolig samt 2 garasjer. Solrik vestvendt terrasse!

Salgsobjekt: Enebolig
Eierform: Eiet
Byggeår: 1966
BRA-i/BRA Total 105/175 kvm
Tomtstr.: 914.2 m²
Gnr./bnr. Gnr. 13, bnr. 1107
Oppdragsnr.: 1211250049

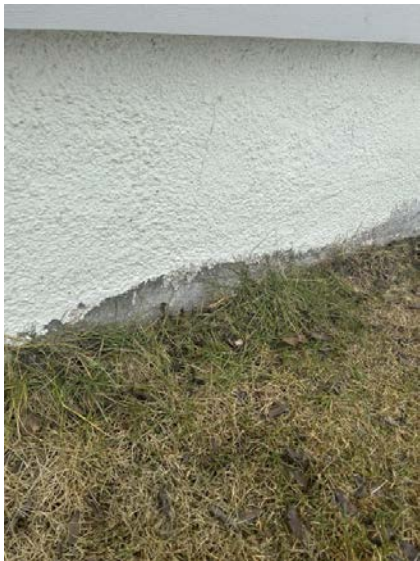
Sprekker i grunnmur.

Det anbefales å foreta en gjenpussing av sprekker i grunnmur, slik at forholdet kan observeres over tid, med tanke på om dette er under utvikling eller er stabilt.
Ringmuren på garasjen bør utbedres.

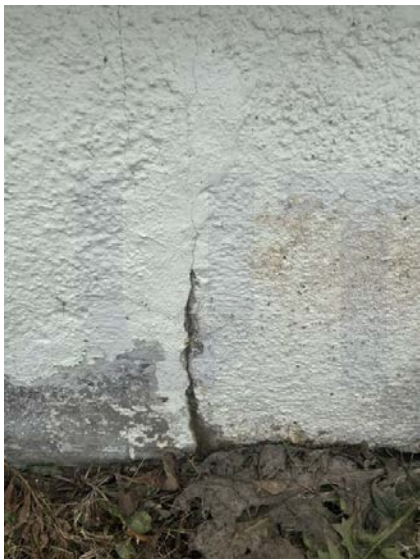
Sprekker i grunnmur.

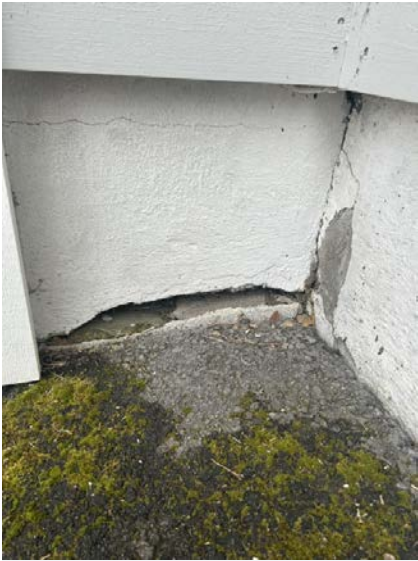
Ringmuren på inntilbygget garasje har store sprekker og har ikke kontakt med underlaget enkelte steder.

Manglende grunnmur på garasje.

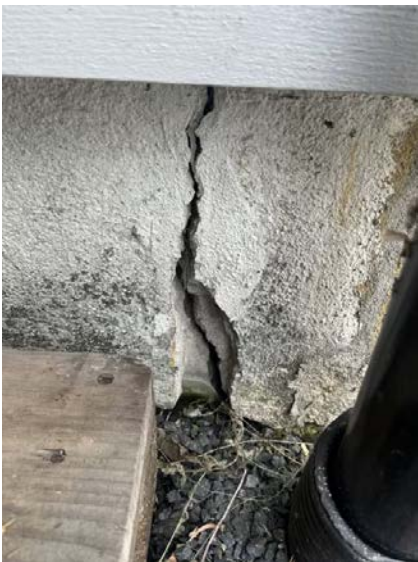
Sprekker i grunnmur.

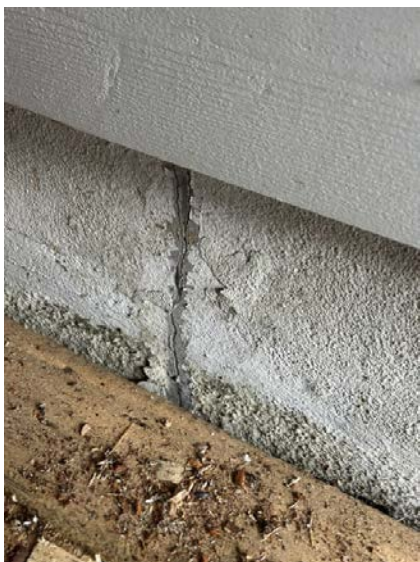
Sprekker i grunnmur på garasjen.

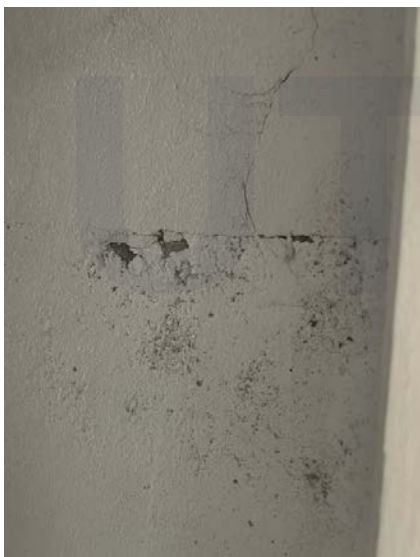
Det registreres mineralutslag (salt/kalkutsalg) i overflater som er et symptom på fuktvandring gjennom grunnmur.

Salt/kalk utslag på grunnmur i kjeller.

Det påviste fuktnivå gir grunn til å overvåke konstruksjonen for å se utvikling over tid, og eventuelt foreta tiltak for å unngå fuktskader.

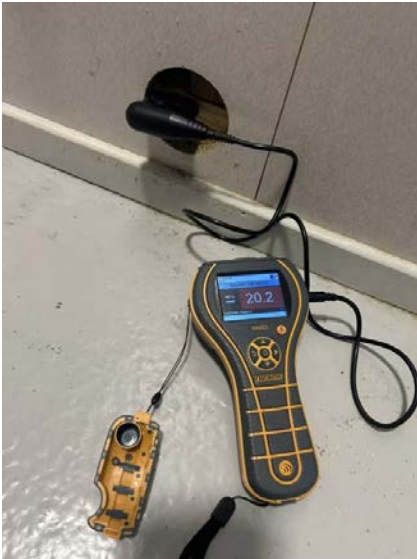
Ved fuktmåling i treverk i forbindelse med hulltaking, måles et fuktinnhold som er over faregrensen for utvikling av skader.

Fuktmåling i påforet vegg.

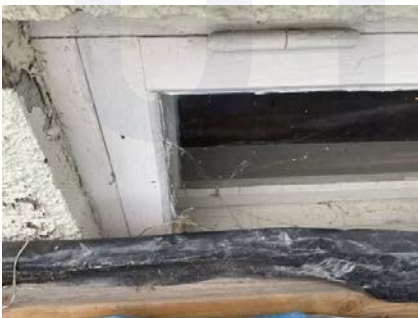
Sprekk i vindu.

Skade i vindu må utbedres.

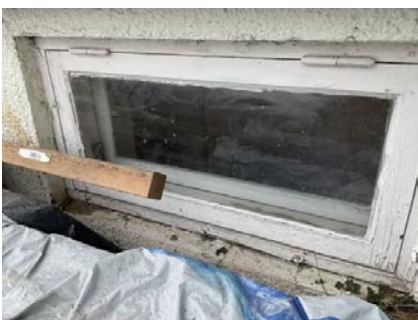
Værslitt vindu.

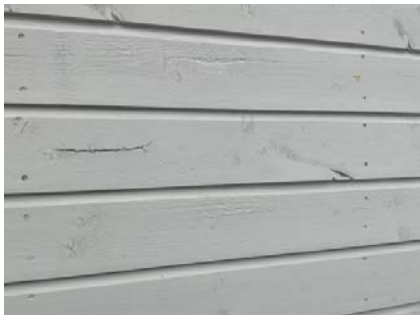
Sprekker i panel.

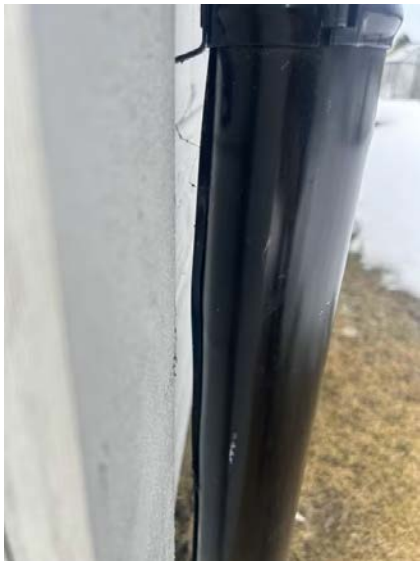
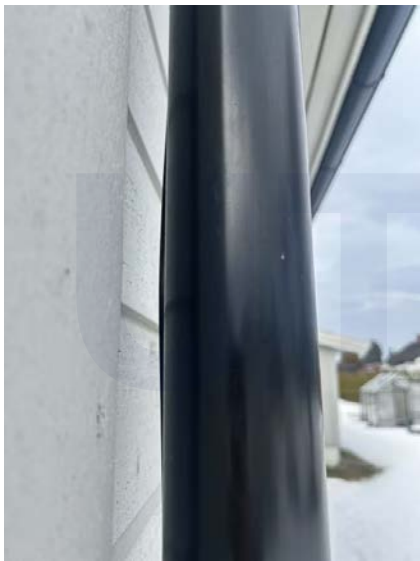
Det ble registrert buling/skade i nedløpsrør som er et symptom på frostspreng.

Frostspreg i nedløp.

Utbedring av skader må påregnes.

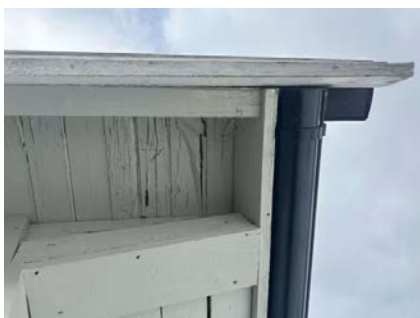
Lekkasje i tak.

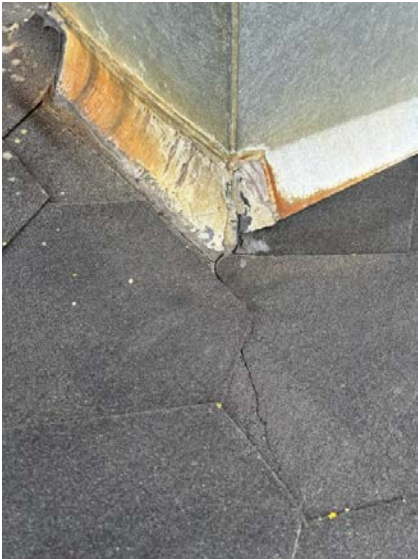
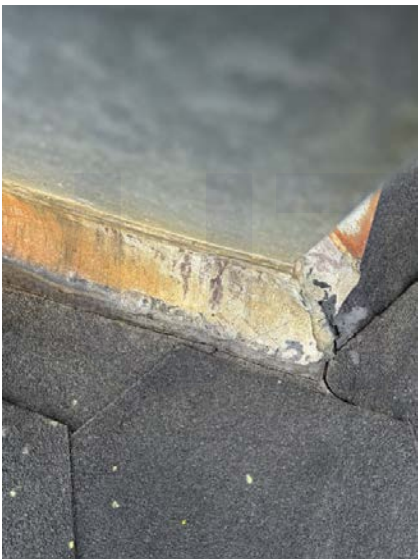
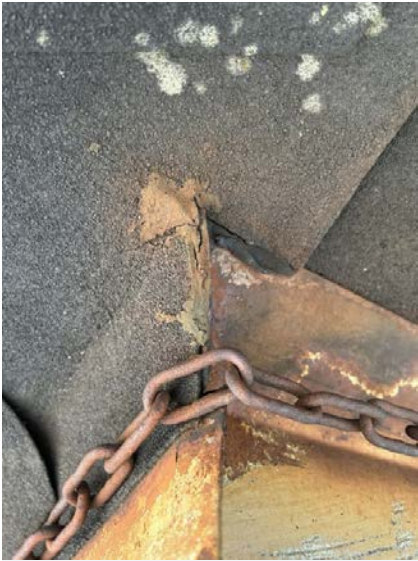
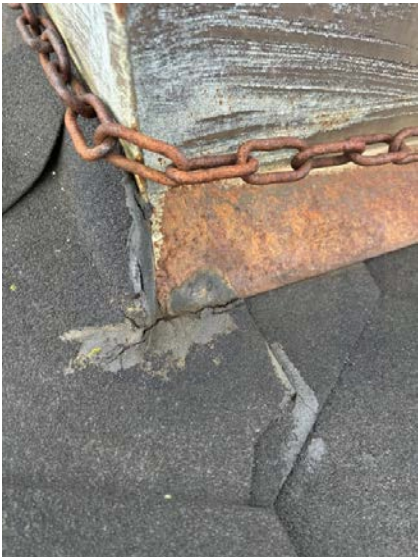
Det er rust i beslag rundt pipa.

Pipebeslag er skadet.

Skade på beslag og shingel rundt pipe.

Utbedring/utskifting av beslagsløsninger anbefales for å unngå lekkasjer og skader.

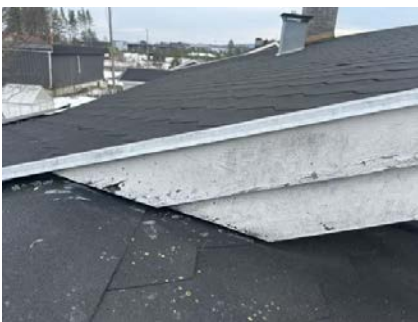
Vindski går helt ned til shingel og har råteskader.

Vindskie går ned til shingel.

Fuktskade må utbedres.

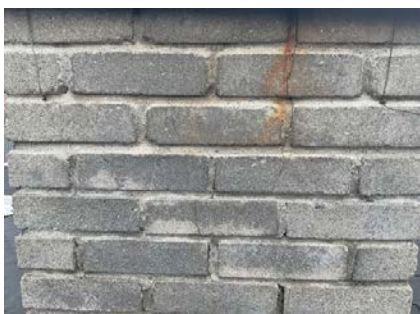
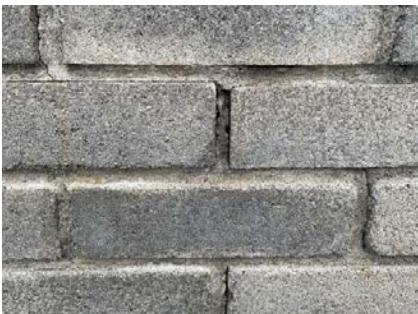
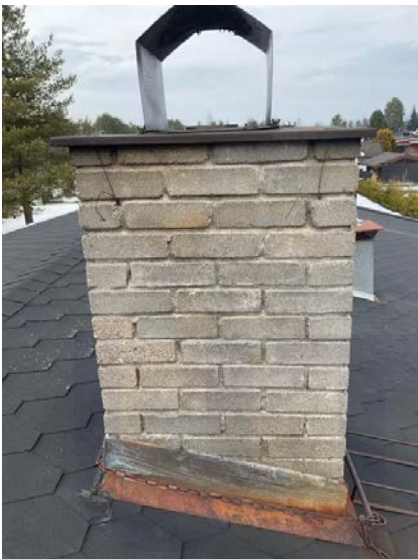
Forvitrete fuger og sprekker i tegl.

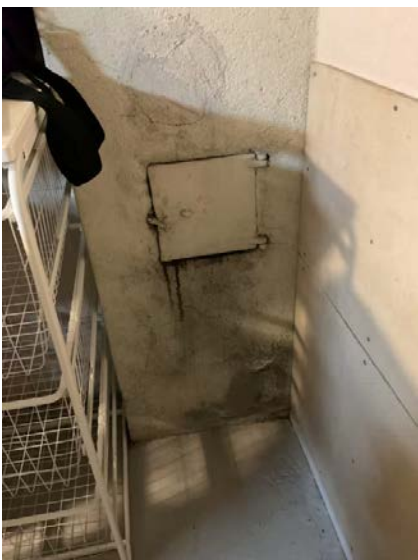
Rennermerker etter sot fra sotluke.

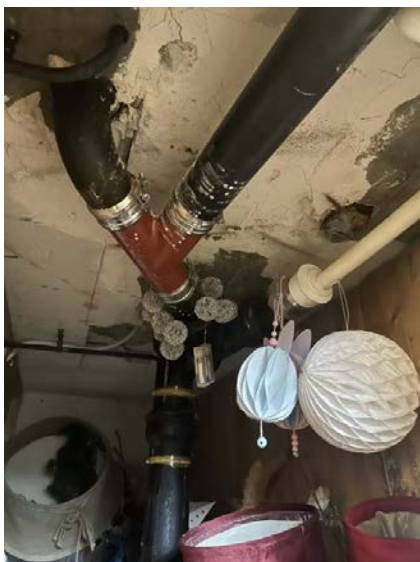
Innvendige avløpsrør fra byggeår har nådd en høy alder og gir økt risiko for skader i tiden som kommer.

Avløp i kjeller.
