Grønnerud-Hesbølvegen 335, 2230 SKOTTERUD

Befaringsdato: 27.02.2025 Rapportdato: 14.03.2025 Oppdragsnr.: 12085-1188 Referansenummer: YJ1538

Autorisert foretak: Glåmdal Takst AS Sertifisert Takstingeniør: Pål Tuhus Vår ref:

Tilstandsrapport

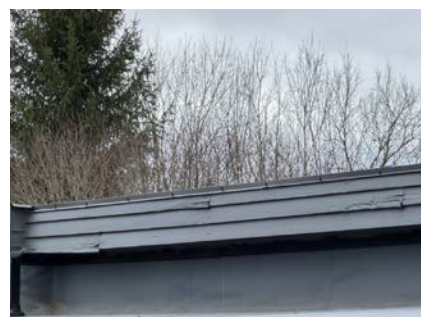
Råteskadet kledning/"vinds kier" på tilbygget stuetak.

- Råteskadet trekledning må skiftes ut.
- De påviste skader må utbedres.
- Det bør foretas tiltak for å bedre lufting av kledningen.

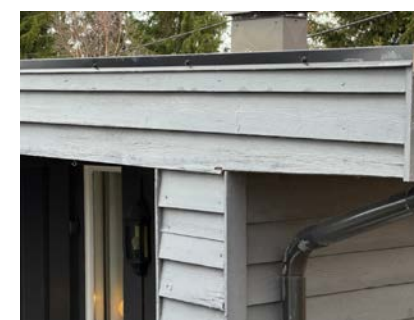
Råteskadet kledning vinds kier og panel.

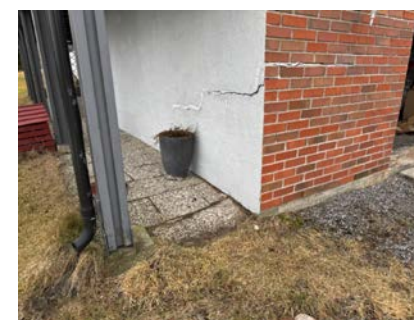
Det er påvist store setningskader i grunnmur/vegger under tilbygd del stue og garasjeanlegg samt skjevheter i ovenliggende stuegulv på grunn av dette.

Løs teglsteinfasade og sprekker i murverk pga. setningskader.

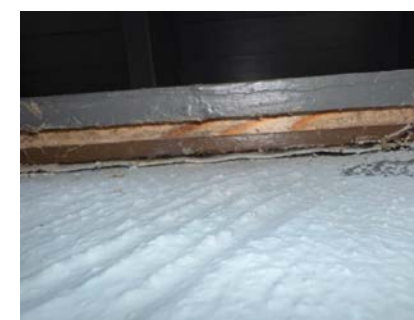
Dårlig/ingen luftespalte bak utvendig kledning

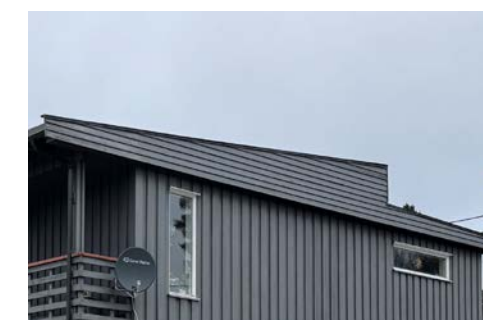
Gjenbygget takkonstruksjon

- Det må gjennomføres ytterligere undersøkelser.
- Innhent dokumentasjon, om mulig.

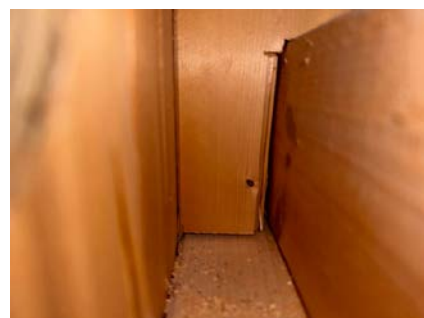
Bilde av svill/innside vegg

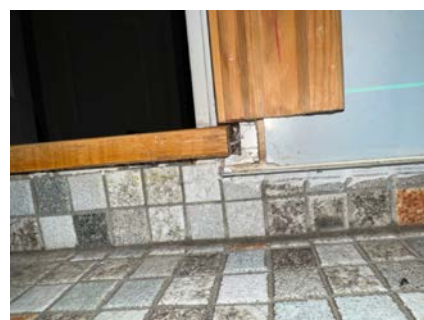
Dør og utett våtsone

- Våtrommet må totalrenoveres. Alle forhold med tettesjikt, våtsone, sluk m.m. må dokumenteres.

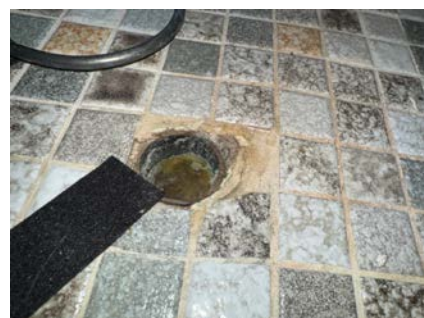
Utett rørgjennomføring i gulv (gammelt avløp fra badekar)

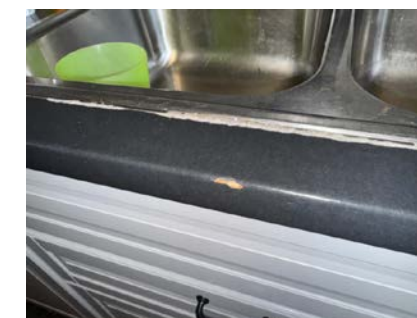
Liten slagskade/sår i benkeplate i front av oppvaskkum.

Skade i benkeplate

Benkeplaten fungerer med avviket, men som over tid vil være utsatt for svelling da fuktsikker overflate er brutt. Lokal utbedring evt. utskifting bør påregnes.

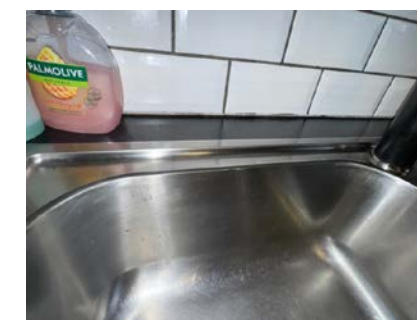
Manglende silikongfuger

Etablere silikongfuge mellom benkeplate og veggfliser for å hindre fuktinnregning.

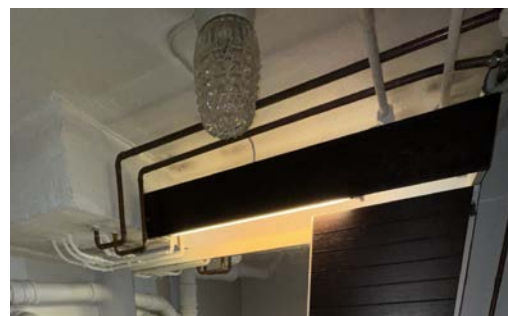
Gamle vannrør med ukjent type isolasjon (kan inneholde asbest).

Unngå å rive eller håndtere uidentifisert rørisolasjon selv. Kontakt en fagperson for prøvetaking og eventuell sanering om nødvendig.

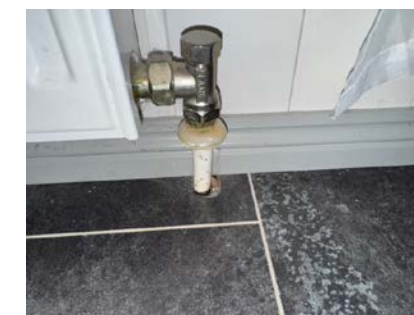
Tilførselrør i kobber m/plastkappe fra 1968 til radiatoranlegg

- Det er ikke behov for utbedringstiltak siden anlegget fungerer i dag, men ut ifra alder kan skader plutselig oppstå på eldre anlegg.

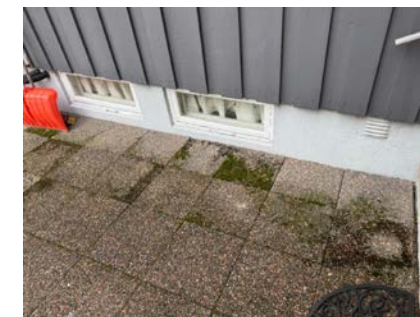
Ingen synlig fuktsikring mot grunnmur/kjellervegg ved hellebelagt inngangsparti. Tetting/fuktsikring kan være avsluttet under utvendig terreng.

Ingen synlig tettesjikt

Nærmere undersøkelser rundt drenering i områder uten synlig fuksperre må utføres. Lokal utbedring/terrengjustering påregnes.

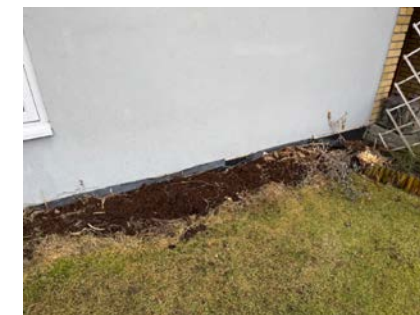
Klemlist på fuktsikring/grunnmursplast er stedvis manglende eller defekt.

Dårlig og mangelfull klemlist

Lokale utbedringer av klemlister må påregnes da dette kan medføre at vann trenger inn mellom grunnmursplast og grunnmur, og at fukt står inn mot grunnmur som igjen kan føre til fukskader.

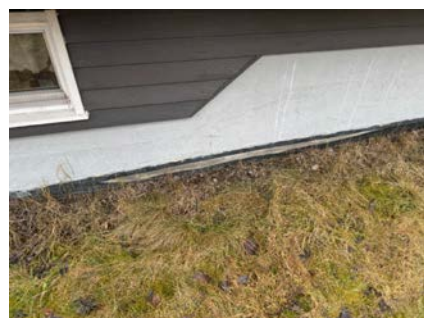
Dårlig og mangelfull klemlist

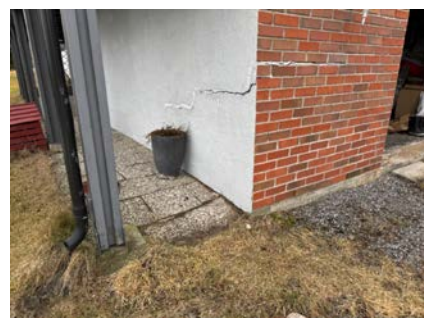
Grunnmuren har sprekkdannelser. Det er registrert setningskader/store riss/sprekker.

Store sprekker/setningskader

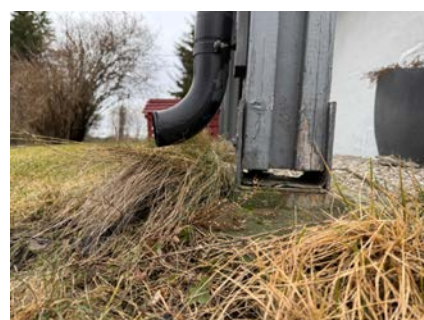
Bæresøyle i friluft (fundament har sunket)

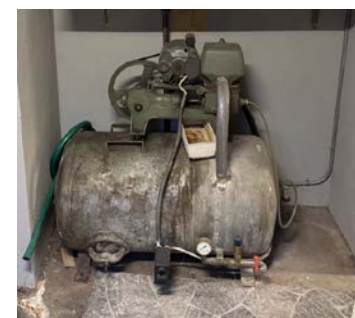
Gammel vannpumpe

- Det er ikke behov for utbedringstiltak siden anlegget fungerer i dag, men ut ifra alder kan skader plutselig oppstå på eldre anlegg.
