Østsideveien 965, 3277 STEINSHOLT

**LARDAL - stor og innholdsrik  
enebolig med garasje og stor tomt.  
Fin beliggenhet med fint utsyn og  
gode solforhold.**

Befaringsdato: 15.04.2025

Rapportdato: 12.05.2025

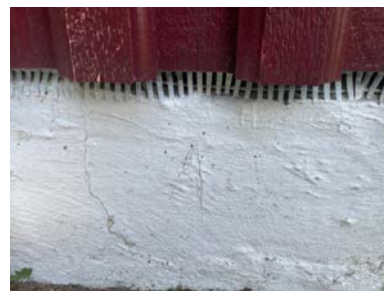
For utvendige vegger som vender mot syd og vest er det helt normalt at blir værslitt, og treverket kan sprekke noe opp.

Noe sprekker og værslitt kledning er helt normalt etter 33 år.

Musetetting er gjort som tiltak enkelte steder.

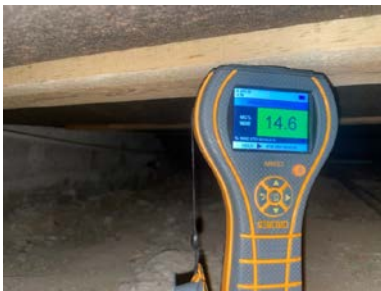
Rom med krypkjeller regnes for å være en risikokonstruksjon som er utsatt for fukt- og råteskader i trebjelkelaget og andre tilstøtende konstruksjoner, på grunn av fuktighet fra grunnen og kondensering ved temperaturforskjeller. Det er ikke etablert ventiler for luftgjennomstrømning, noe som kan øke skaderisikoen ytterligere. Etter datidens byggeskikk er det ikke laget drenering på hele krypkjelleren/potetkjeller. Etablering av drenering (drenerende masser og drenerør) kan være en løsning som hindrer fukt inn i krypkjelleren sammen med andre tiltak som å legge tykk plast over grunn og installere flere ventiler i yttervegg.

I trekonstruksjoner med lav uttørkingsevne (fukt fra grunn, mangelfull ventilering) må fukttinnholdet være lavere enn 15 vektprosent. Dette for å forhindre soppangrep og forråtnelse.

Målt verdi i konstruksjonen er 16,4 % til 14,6 % som indikerer at skadeutvikling i form av sopp, mugg eller råteskader vel kunne skje over tid.

I krypkjeller blir det målt verdier rundt 15%

Alternativ til tiltak er å dekke grunn i krypkjeller med dampsperre, og etablere flere ventiler i yttervegg. Dette for å forhindre grunnvarme og fuktig luft å trenge opp i bjelkelag og stubbeloft.

Flere ventiler vil sikre bedre gjennomlufting av krypkjeller og kjellerrommene.

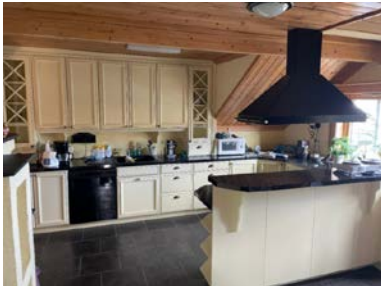
Vedfyrt grill på kjøkken. Komfyr med gass
