Nøtteholveien 22, 1894 RAKKESTAD

**Stor og innholdsrik enebolig med stor tomt. Uthus og hundegårder. Vedlikehold- og oppgraderings-behov. Landlig!**

| Tilstandsrapport ..... | 49 |

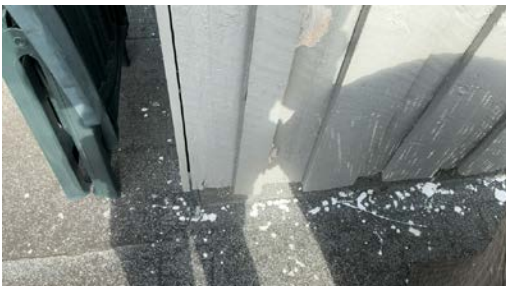
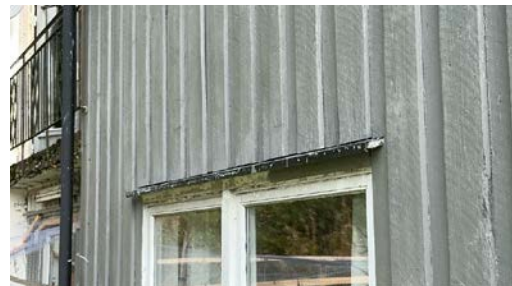
- Det er ingen eller liten lufting i nedre kant av kledning mot grunnmur.
- Det er påvist spredte råteskader i bordkledningen.

- Det er påvist sprekker i murte/pussede fasader.

- Uten tilstrekkelig lufting bak bordkledningen kan fuktighet som trenger inn bak bordene eller gjennom veggen innenfra ikke tørke opp. Dette skaper ideelle forhold for råtesopp og muggvekst.
- Råteskader i bordkledningen kan fortsette å utvikle seg både i tiliggende bordkledning og til bakenforliggende veggkonstruksjon, dersom en ikke foretar tiltak.
- Det bør foretas tiltak for å bedre lufting av kledningen.

- Sprekker i grunnmuren må tettes.
- Påviste skader må utbedres.

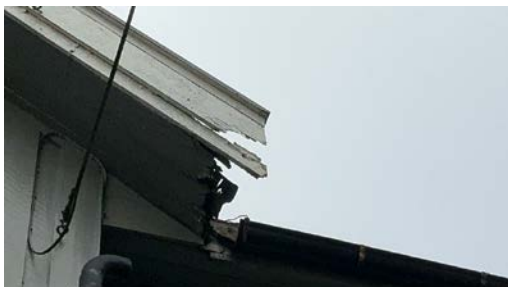
- Det er påvist fukt-/råteskader i takkonstruksjonen.

Råteskader.

- Råteskadede konstruksjoner må skiftes ut.

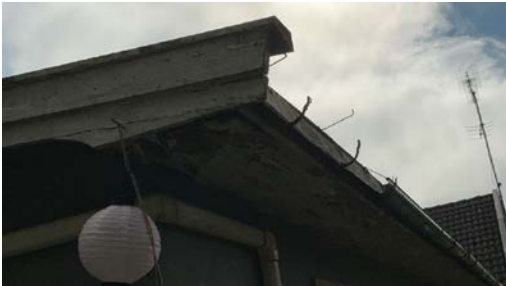
Råteskader

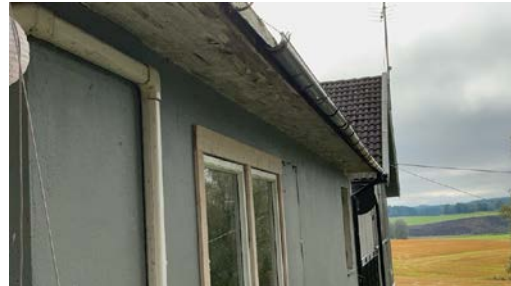
Råteskader og manglende lufting

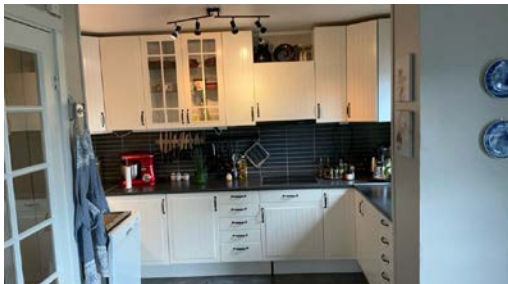
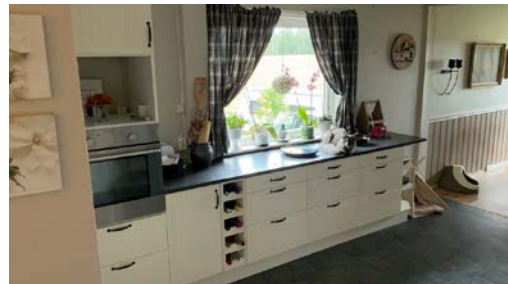
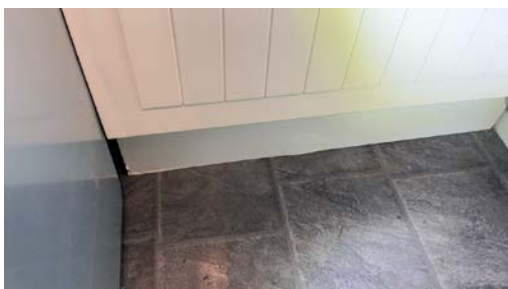
Skadet sokkel.

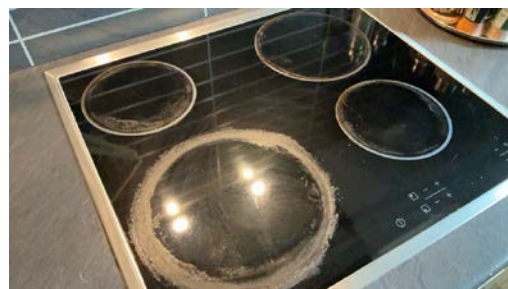
Godt brukt platetopp.

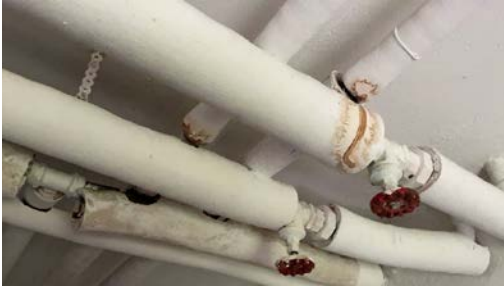
Irr kan over tid føre til svekkelse av rørene, med økt risiko for lekkasjer. Det kan også indikere skjulte vannskader eller kondensproblematikk i området.

Misfarging.

Rørene bør inspiseres nærmere av rørlegger for å vurdere tilstand og eventuelt skifte ut skadede deler. Det bør også avklares om årsaken er fukt, kondens eller tidligere lekkasjer.
