Ulvemyrveien 5, 1950 RØMSKOG

Befaringsdato: 04.06.2024

Tilstandsrapport

FRITIDSBOLIG

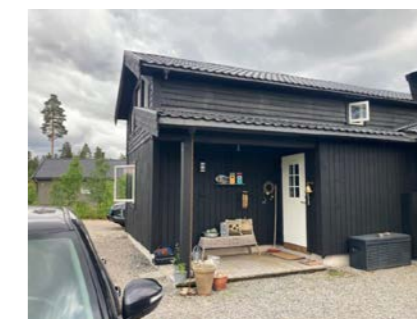
tilstandsgrad 3 - store eller alvorlige avvik:
Utvendig > Nedløp og beslag: Det er ikke montert snøfangere. TEK-17. § 10-3 "Byggverk skal sikres slik at is og snø ikke kan falle ned på steder hvor personer og husdyr kan oppholde seg.

3 TG 3 Nedløp og beslag

Manglende snøfangere.

- Det må monteres snøfangere for å oppfylle byggeårets krav.

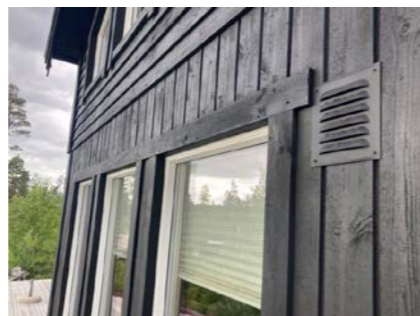
- Det er påvist avvik rundt innsettingsdetaljer.
- Det er påvist andre avvik:

Manglende vannbrett på vinduer/dør, som er utsatt for nedbør.

- Det må foretas tiltak for å lukke avviket.

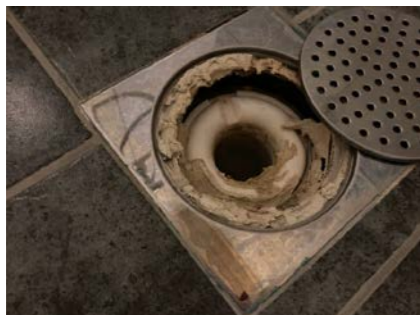
Sluk i dusjsone.

Om mulig bør det innhentes dokumentasjon om tettesjikt og membran på våtrommet.

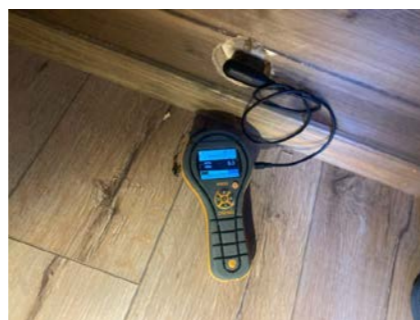
Hulltaking er foretatt i soverom mot dusjsone. Fuktmåling er tatt i kubbing viste 8,3 %, som er normalt.

Fuktmåling uten avvik.

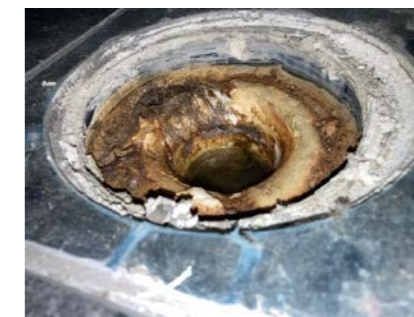
- Det er påvist avvik i fallforhold til sluk i forhold til krav i forskrift på byggetidspunktet.

Grunnet oppkant ved dør er det vurdert at eventuelt lekkasjevann ikke vil skade tilstøtende rom og tiltak er ikke nødvendig.

Sluk under kabinett.

Om mulig bør det innhentes dokumentasjon om tettesjikt og membran på våtrommet.

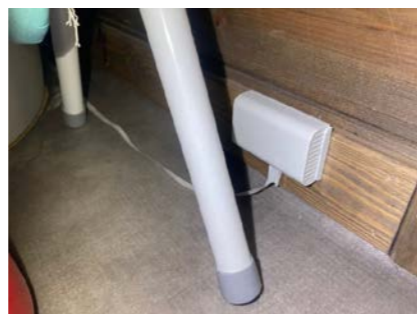
- Det er påvist avvik i krav til høydeforskjell/fall-løsning på våtrommet.

Det er samlet vurdert som fungerende løsning, iom montert lekkasjestopper, selv om fallforholdet på gulvet ikke er iht. krav.

Det er montert lekkasjestopper på rommet.

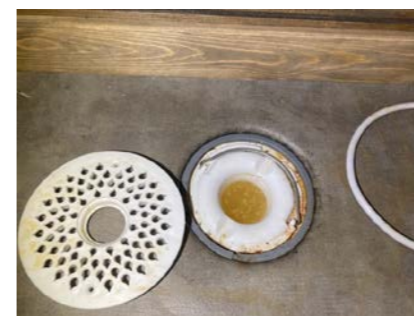
Plastsluk med klemt belegg, som tettesjikt på gulv.

Sluk på rommet.

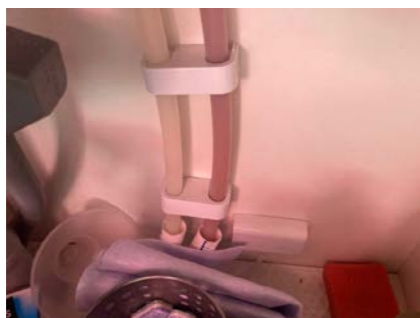
Det mangler tettemuffer på varerør til vannrør i kjøkkenbenk, som benyttes for at eventuelt lekkasjevann ledes tilbake til fordelerskapet og ikke ut i rom som ikke er fuktbeskyttet.

Ved manglende tettemuffer i enden av varerør, kan lekkasjevann forårsake fuktskader.

Varerør til vannrør mangler tetting i benkeskap på kjøkken.

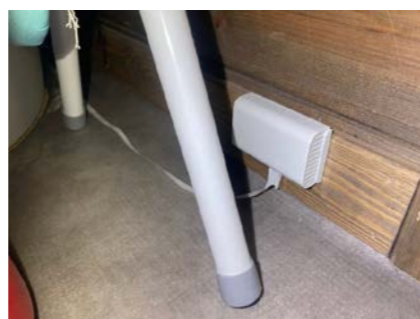
Sensor til lekkasjestopper på vaskerom.

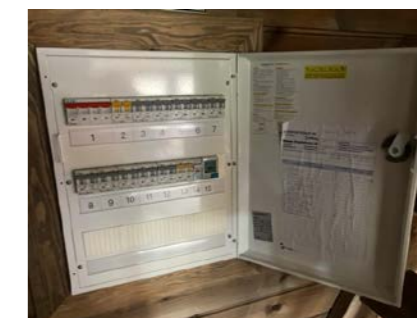
El-skap.
