Nordveien 47, 1930 AURSKOG

Eldre renoveringsobjekt - enebolig med potensial i barnevennlige omgivelser. Herlig beliggenhet og tomt på 1986 kvm.

Befaringsdato: 21.06.2024 Rapportdato: 03.07.2024 Oppdragsnr.: 21555-1047 Referansenummer: JA9254

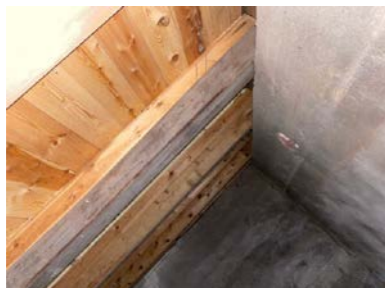
- Det er manglende fuktsperre på bakken.

Manglende isolasjon i bjelkelag.

Bjelkelag må isoleres og det bør monteres fuktsperre på bakken i krypkjeller.

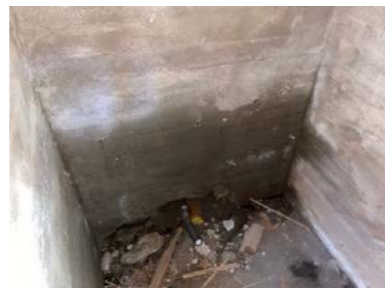
- Det er påvist indikasjoner på noe fuktgjennomtrenging i kjellergulv.
- Det er påvist indikasjoner på noe fuktgjennomtrenging inn i kjellermur.

Synlig fukt på grunnmur i krypkjeller.

- Det påviste fuktnivå gir grunn til å overvåke konstruksjonen jevnlig for å se utvikling over tid, og eventuelt foreta tiltak for å unngå fuktskader.
