Gråorvegen 14 B, 2409 ELVERUM

**Innbydende del av tomannsbolig fra 2008. Familievennlig planløsning med 2 stuer, 4 soverom og 2 bad. Solrik terrasse og hage!**

# Tilstandsrapport

## DEL AV TOMANNSBOLIG

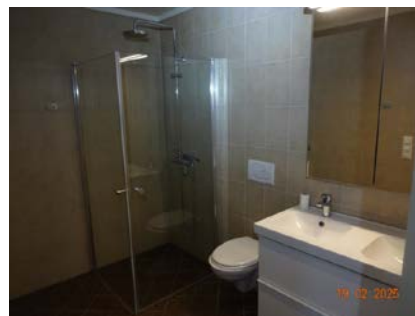
### 1. ETASJE > BAD/VASKEROM

#### TG 2 Overflater vegger og himling

Overflater med fliser.  
Montasjemerker er tettet med silikon.  
Fliser og fugene mellom flisene er aldri 100 % vanntett, ved riktig utførelse- oppbygging vil fuktgjennomgang stoppe mot membran.  
Når det dusjes direkte på flisene, er det naturlig med noe fuktighet i og på overflatene.  
Det blir ikke utført fuktsøk på veggene på denne type bad.  
Ved et eventuelt fuktsøk er det store sannsynlighet at fukten som ligger i overflatene og på riktig side av membran er det som blir oppdaget.  
Hvor eventuelt fuktigheten ligger er umulig å si, om den er på rette eller gal side av membran.  
Himling med malte plater. Innfelt downlight i himling.
