Gråorvegen 14 B, 2409 ELVERUM

**Innbydende del av tomannsbolig  
fra 2008. Familievennlig plan-  
løsning med 2 stuer, 4 soverom og  
2 bad. Solrik terrasse og hage!**

# Tilstandsrapport

## DEL AV TOMANNSBOLIG

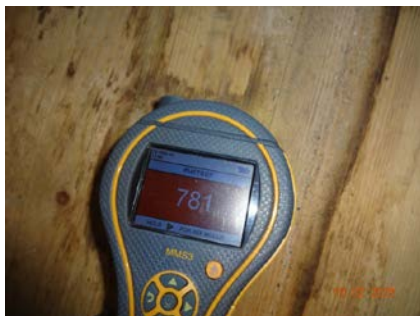
Det er påvist fuktmerker i gulv. Ved bruk av fuktmåler ble det registrert forhøyede verdier. Antatt etter snøsmelting på utstyr.

- Det er ikke behov for utbedringstiltak.

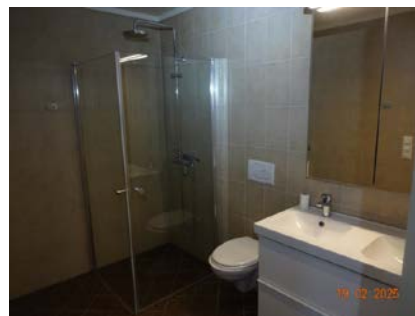
### 1. ETASJE > BAD/VASKEROM

- Det er påvist andre avvik:
