Tyttebærveien 3, 7200 KYRKSÆTERØRA

**Enebolig med 3 soverom
beliggende i rolig og barnevennlig
boligområde i Haugen**

Befaringsdato: 12.03.2025

Rapportdato: 25.03.2025

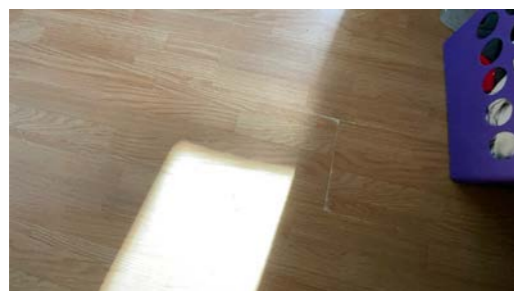
- Det er avvik:
- Riss/sprekker i flisfuger og bom (løse fliser) på deler av fliser på kjøkkengulv.
- Slitasje på laminatgulv i gang

Slitasje på laminatgulv i gang

- Tiltak:
- Lokal utbedring må kunne påregnes. Det må også kunne påregnes noe flikking/utbedring når inventar tas ned og flyttes ut

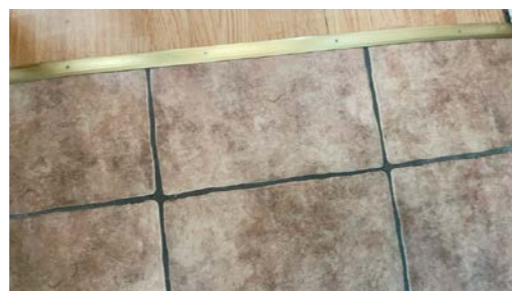
Riss/sprekker i flisfuger og bom (løse fliser) på deler av fliser på kjøkkengulv.

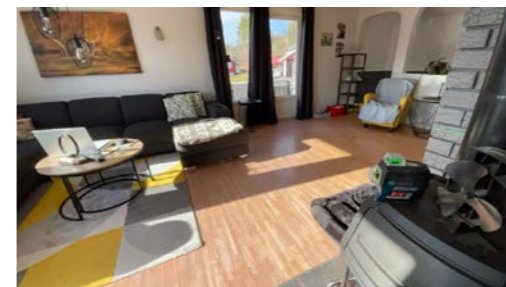
1. etasje
Plassering av laser ved kontroll av stue. Det er målt 14 mm høydeforskjell gjennom rommet. TG 1

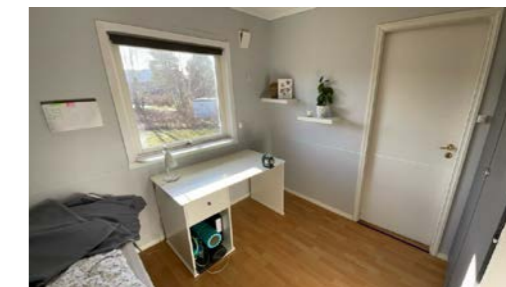
1. etasje
Plassering av laser ved kontroll av soverom 3. Det er målt 7 mm høydeforskjell gjennom rommet. TG 1

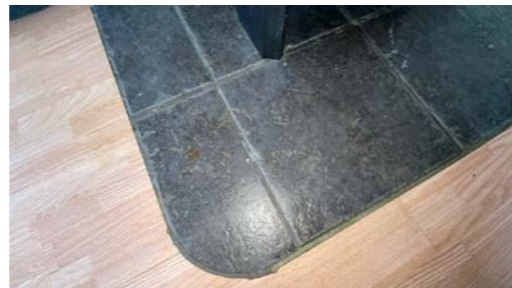
- Mer enn halvparten av forventet brukstid er passert på pipe.
- Vedovn/peis har nådd over halvparten av forventet funksjonstid, gjelder vedovn i kjeller. Det vil være større større behov for vedlikehold i tiden som kommer.
- Flis på gulv under ildsted har bom i flis/skifer (Løse flis) og riss/slitte fuger

Sprekk i flis, riss/skade i flisfuger og bom i flis 1. etasje

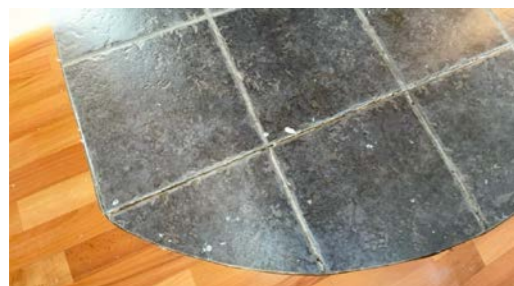
Riss/skade i flisfuger og bom i flis ved ildsted i kjeller

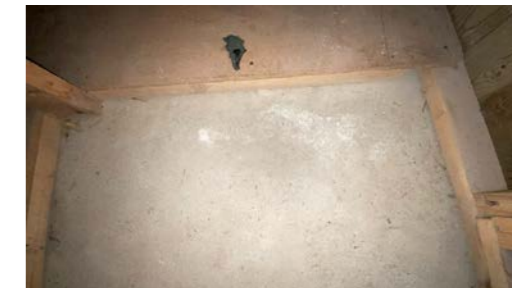
- Det er gjennom hulltaking påvist høyt fuktnivå inne i trekonstruksjonen i hulltakingen, men ikke påvist fuktskader i dette området. Høy luftfuktighet kan over tid føre til muggvekst eller sverting av materialer. Samtidig kan materialer og konstruksjoner bli ødelagt.
- Det er påvist indikasjoner på noe fuktgjennomtrenging i kjellergulv.
- Det er påvist indikasjoner på noe fuktgjennomtrenging inn i kjellermur.

Saltutslag på gulv i bod

- Det påviste fuktnivå gir grunn til å overvåke konstruksjonen jevnlig for å se utvikling over tid, og eventuelt foreta tiltak for å unngå fuktskader.
- Med henvisning til påviste forhold/ utførte fuktmålinger kan det ikke utelukkes at det finnes skjulte skader bak innredet konstruksjon.
- Lokal utbedring må kunne påregnes. Det må også kunne påregnes noe flikking/utbedring når inventar tas ned og flyttes ut

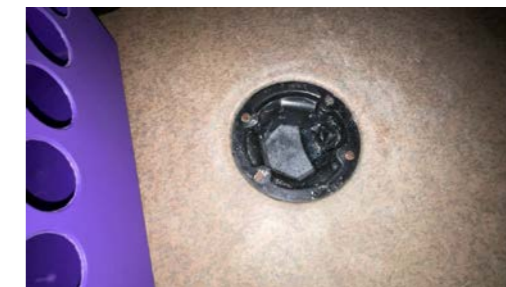
Sluk hvor belegg er ført ned under skrudd klempotte

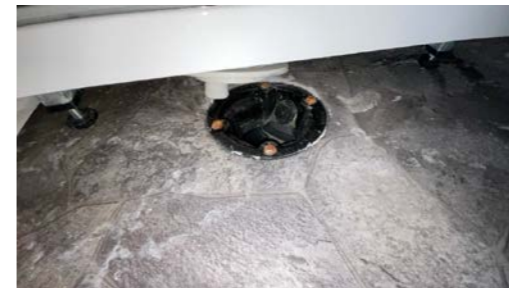
Vinylbelegg er ført ned under klempotte i sluk.

- Fortsatt bruk av tett dusjkabinett anbefales for å redusere fuktbelastningen på alle overflater.

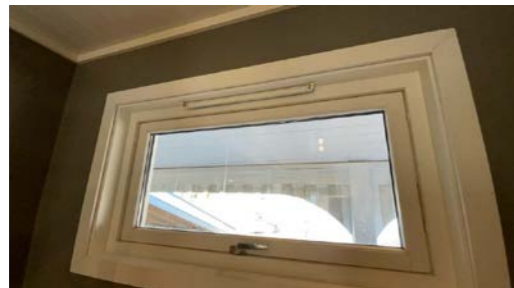
Åpningsvindu med ventil

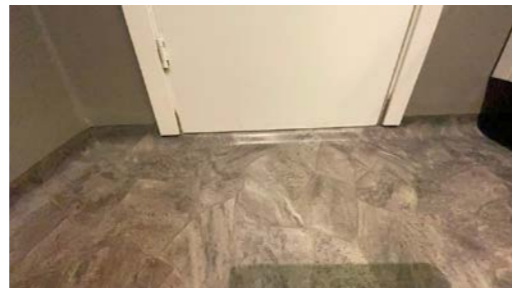
Konsekvens/risiko: Uten tilstrekkelig tilluft reduseres effekten på ventilasjon og det kan medføre over tid grobunn for mugg, sopp eller råte.

Liten tilluftsspalte

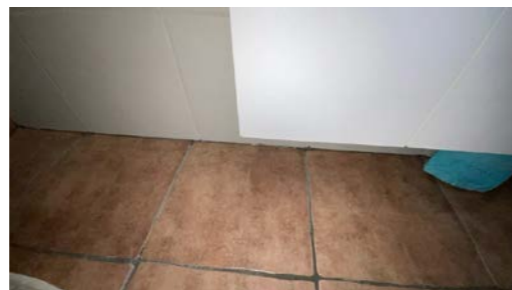
- Det er avvik:
- Slitasje på hengsler til dører
- Slitasje på skufferkinner
- Ujevn overflate på kjøkkenfronter.

Liten slitasje på nedre del av dør servantskap

- Lokal utbedring må kunne påregnes for å lukke avvik

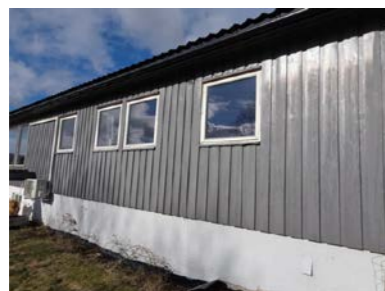
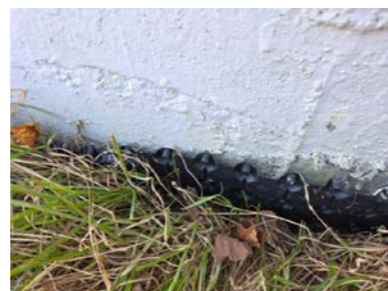
Mangler kantlist på grunnmursplast

- Tiltak:
- Overvåk tilstanden jevnlig. For å få tilstandsgrad 0 eller 1 må dreneringen skiftes ut, men tidspunktet for når dette er nødvendig er vanskelig å si noe om.
- Klemlist bør monteres hvor det mangler for å sikre veggen best mulig mot fukt slik at fukten ikke har mulighet å komme bak grunnmursplasten.
- Det er anbefalt å få utført kontroll og evt. spyling av drenerør og avløpsrør som følge av påviste forhold i pkt. rom under terreng. Arbeidet bør gjennomføres av fagpersonell med riktig utstyr.

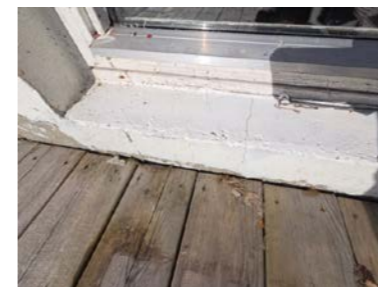
Riss/mindre sprekker ved vinduer i kjeller
