Glåmosveien 13, 7372 GLÅMOS

Stor enebolig på Glåmos med oppussingsbehov. Ingen boplikt.

6. Hovedrapport

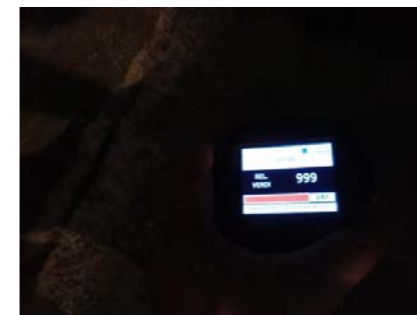
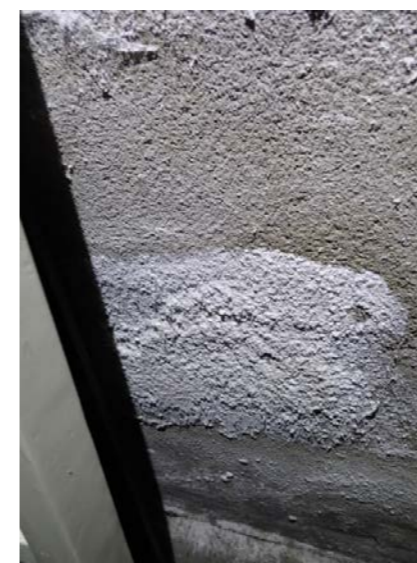
Fuktmåling på grunnmur

Saltutslag i grunnmur

-Det registreres salt/kalkutslag på innvendig grunnmursflater. Det er foretatt kontroll med fuktindikator mot tilgjengelige murflater/ gulv på grunn. Undersøkelsen viser indikasjoner på fukt i kjellergulv og nedre del av grunnmur. Boligen er oppført på et tidspunkt hvor det ikke ble benyttet fuktsikring under kjellergulv og fundamenter på samme måte som i dag. Det vil derfor være påregnelig at konstruksjoner mot grunn trekker fukt og får forhøyede fuktverdier.

-Nærmere undersøkelser av eventuell fuktsikring og terrengforhold anbefales når det er snøfritt.

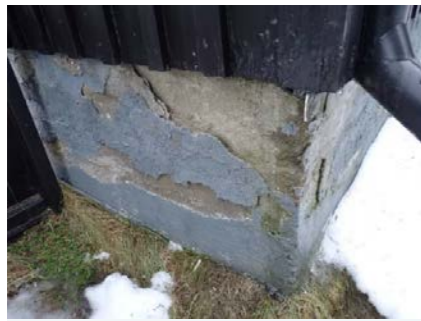
Utv. grunnmur

-Puss på utvendig mur er medtatt og avskallet. Det registreres imidlertid ingen vesentlige skader eller sprekker i grunnmuren.

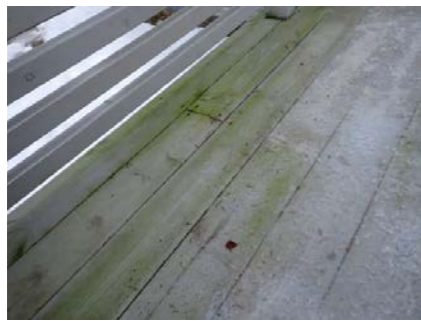
Dørterskel

-Terskel på terrassedør har trukket fukt. Dette på grunn av at terrassegulvet er plassert for høyt i forhold til høyden på dør og innvendig gulv, slik at vannet vil trenge inn i dør og eventuelt inn i veggkonstruksjon.

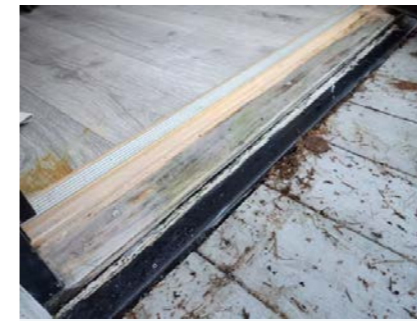
-Balkongdør ut fra stue har trukket fukt i bunn. Dette som følge av at terrassen er plassert i ca. samme nivå som innvendig gulv. Dette kan også føre til fuktinntrekk i ytterveggen.

Fukt i dørterskel, balkongdør i 1. etasje

-Det må foretas tiltak med tanke på inntrekk av fukt ved balkongdør i stue. Dette må ses i sammenheng med det som er nevnt i "Balkong, terrasse, plattning: Terrasse ut fra stue".

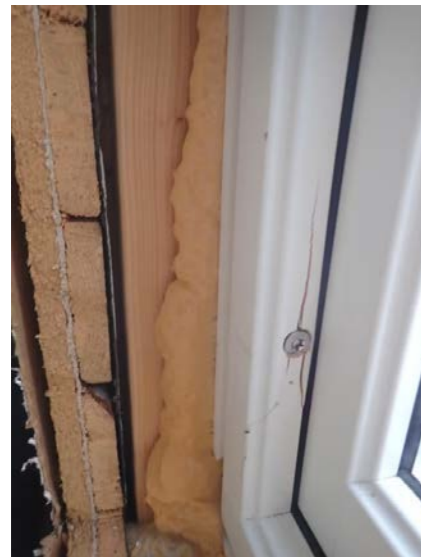
-1 vindu på det ene soverommet i 2. etasje har sprekker i karmen ved flere av skruerullene. Sprekkene kommer av at det er brukt for store skruer.

Sprukket karm

-Vindu med sprekker i karm må utbedres.

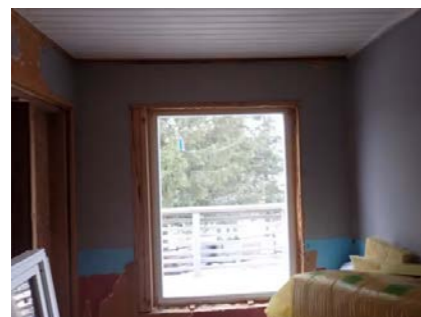
Manglende belistning

-Skrammer i vinduer og dører bør utbedres.	
-Dører som tar i karm må justeres.	
-Vinduer og balkongdør med manglende innvendig belistning må ferdigstilles. Balkongdøren	
-Det må foretas tiltak med tanke på inntrekk av fukt ved balkongdør i stue. Dette må ses i sammenheng med det som er nevnt i "Balkong, terrasse, plattning: Terrasse ut fra stue".	
-Det anbefales overflatebehandling av kjellervindu.	
-Sprukkede/knuste glass i kjellervindu må skiftes.

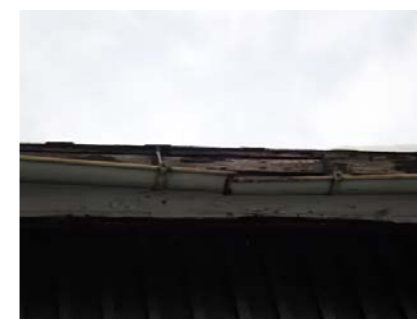
-Selger opplyser om at det ble funnet svertesopp ved åpning av yttervegg mot øst. Særlig opp mot taket i 2. etasje. Årsaken er ikke påvist, men det bemerkes at det er skade i takrenne på denne vegg. Dette kan dermed ha oppstått på grunn av inndriv av nedbør. Må undersøkes nærmere.

Skadet takrenne kan ha forårsaket skade i veggkonstruksjon

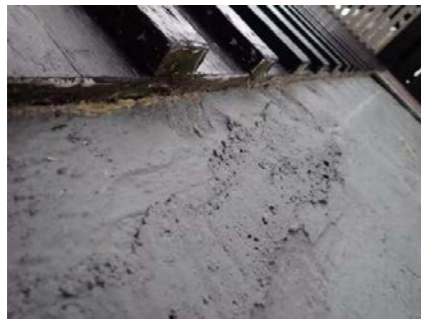
-Det registreres manglende/dårlig lufting bak kledningen. Manglende eller dårlig lufting av kledning kan medføre fuktskader i vegg på grunn av sen uttørring av fukt i vegg som kan oppstå på grunn av inndriv av nedbør og kondensering.

Dårlig/manglende lufting oppunder kledning

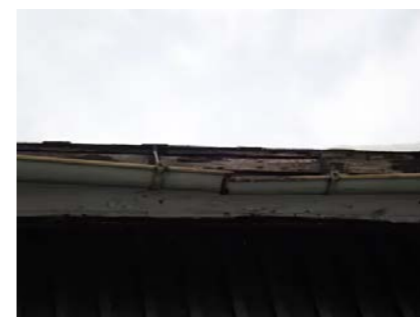
-Det er en skade i takrenne mot øst. Det er også opplyst om generelle drypplekkasjer.

Skadet takrenne

TG 3 på grunn av skader i takrenner, og risiko for fuktskader ved nedbør.
TG 2 settes for resterende forhold.

-Skadde deler må skiftes. Det anbefales utskiftinger av renner og nedløp generelt. Kostnadsestimatet er kun satt for utskifting av deler med skader/lekkasjer. Utskifting av aller renner og nedløp, samt etablering av raftbeslag kan medføre ytterligere kostnader.

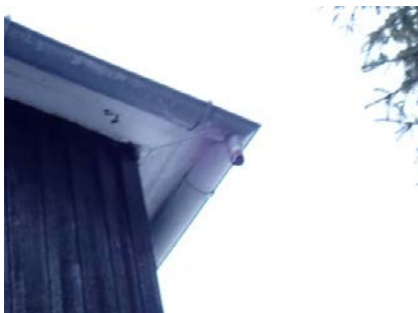
Manglende nedløpsrør

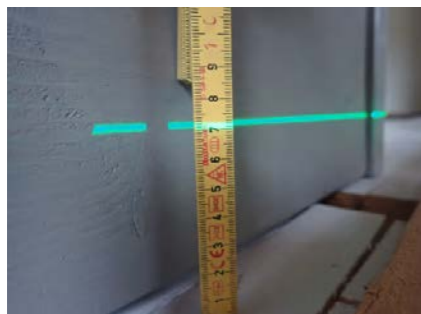
-Med bruk av nivelleringslaser ble det registrert totalt avvik over 30mm, i tillegg til lokale skjevheter. Avvikene ble påvist i kjøkken i 1. etasje og i gang i 2. etasje, og er på henholdsvis 30 og 31 mm.

Referansenivå = 40 mm. Viser 31 mm avvik

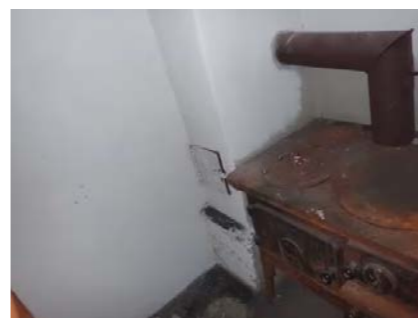
-De eldre ovnene har rust i overflater, men vurderes hele og brukbare. Ikke behov for tiltak i dag.

Rust i ovn

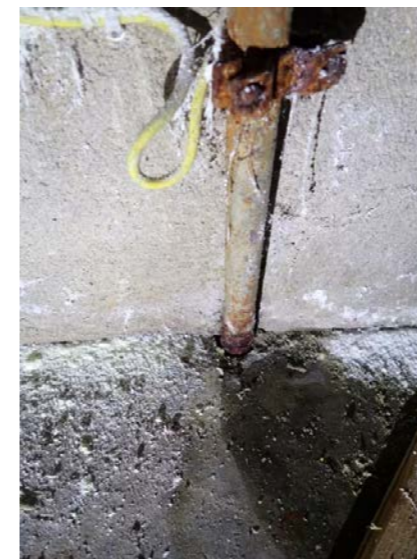
-Vanninntak ned mot gulv er rustet i en grad av at det er stor risiko for lekkasjer.

TG 3 på grunn av skader på inntaksrør.

Skade i nedre del av rør

-Eldre stoppekran. Ikke funksjonstestet pga. alder og fare for lekkasjer. Anbefales skiftet.

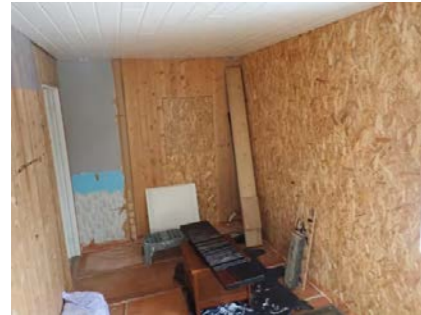
6.28 Våtrom: Bad, 2. etasje

Det er behov for totalrenovering av våtrommet!	
Er det foretatt hulltaking fra tilstøtende rom?	Nei
Er det påvist indikasjon på skader/fukt ved bruk av fuktøk/fuktmåling?	Nei
Oppsummering av våtrom	TG-3
-Badet er ikke ferdigstilt. Det er kun gjort forarbeid som rørøppstikk og lagt sluk, samt lagt himling.	
-Det bemerkes at det er lagt plast bak platene på yttervegger. Dette er frarådet, ettersom det vil ligge flere dampette lag i veggen som kan øke risikoen for skader.	
TG 3 er satt på grunn av at rommet ikke er ferdigstilt, og kan derfor ikke tas i bruk.	
Anbefalte tiltak	
-Badet har behov for å ferdigstilles, og kan ikke tas i bruk slik det fremstår i dag. Kostnadsestimatet er satt for arbeider med å lage et nytt bad.	
Utbedringskostnader	150 000 - 300 000

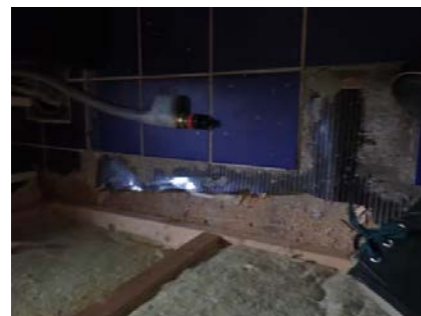
6.29 Våtrom: Bad/vaskerom, 1. etasje

Det er behov for totalrenovering av våtrommet!	
Er det foretatt hulltaking fra tilstøtende rom?	Nei
Er det påvist indikasjon på skader/fukt ved bruk av fuktøk/fuktmåling?	Nei
Oppsummering av våtrom	TG-3
-Våtrommet er delvis revet og kan derfor ikke tas i bruk som normalt før det er renoveret.	
TG 3 som følge av behov for renovering.

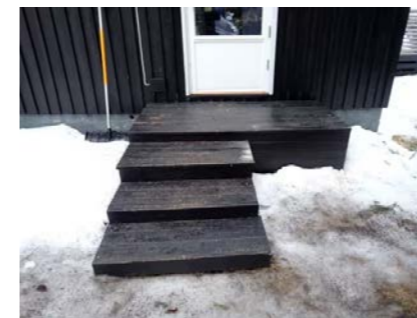
6.31 Øvrig: Utvendige trapper

Beskrivelse	
Det er etablert trapper av impregneret tre ned til terreng fra terrasser på bakkeplan.	
Oppsummering av øvrig	TG-2
-Utvendige trapper mangler håndløpere.	
TG 2 som følge av dette.	
Anbefalte tiltak / ytterligere undersøkelser anbefales	
-Det må etableres forskriftsmessig håndløper på begge sider av trappeløp. Dette for bedre sikkerhet ved bruk.
