Glåmosveien 13, 7372 GLÅMOS

**Stor, sentral enebolig på Glåmos med oppussingsbehov. Garasje og uthus. Ingen boplikt.**

## Tilstandsrapport Eierskifte

Boligtype: Enebolig  
Byggeår: 1947  
BRA: 205 m²  
BRA-i: 205 m²

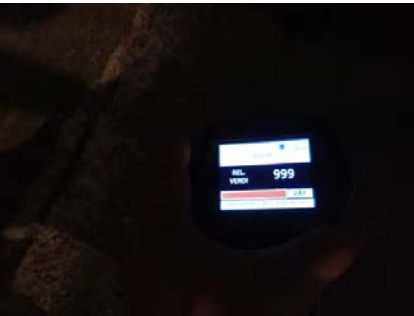
| <b>Oppsummering</b><br>-Det registreres mineralutslag (salt/kalkutsalg) i overflater som er et symptom på fuktvandring gjennom grunnmur. Ved bruk av fuktindikator mot fritt eksponerte murflater indikeres fukt. Fundamenter og kjellergulv er med bakgrunn i byggeår og byggemetode på oppføringstidspunktet etablert direkte mot grunnmasser uten isolasjon og grunnmursplast. Det vil derfor være påregnelig at kjellergulv og grunnmur trekker fukt.<br><br>TG 2 på grunn av fukt i kjeller. |

Fuktmåling på grunnmur

-Nærmere undersøkelser av eventuell fuktsikring og terrengforhold anbefales når det er snøfritt.

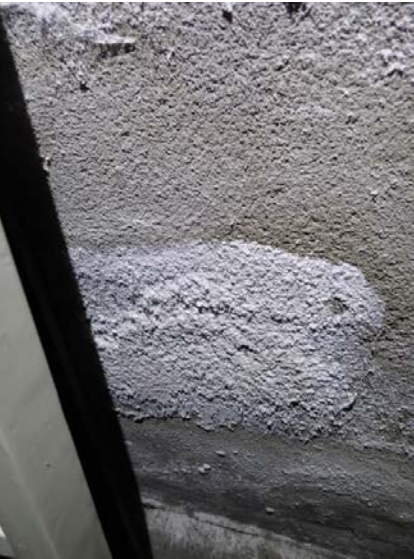
Saltutslag i grunnmur

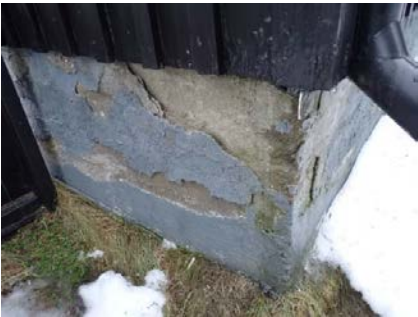
| <b>Oppsummering</b><br>-Puss på utvendig mur er medtatt og avskallet. Det registreres imidlertid ingen vesentlige skader eller sprekker i grunnmuren.<br><br>TG 2 på grunn av slitt utvendig puss. |

Utv. grunnmur

| -Kjeller bør holdes under observasjon. Lagring av varer bør unngås og god utlufting ivaretas. Kjelleren fungerer greit som en grovkjeller. Innredning frarådes slik kjelleren fremstår i dag. | |

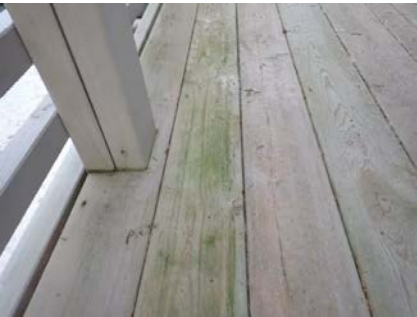
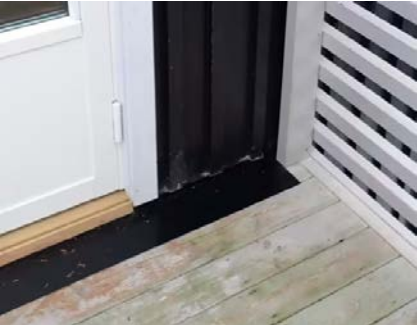
Skjult tettesjikt ved vegg/dør

| -Grønske anbefales rengjort. | |

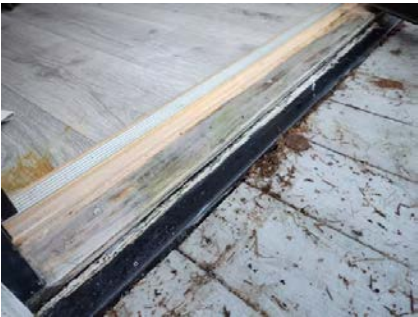
-Terskel på terrassedør har trukket fukt. Dette på grunn av at terrassegulvet er plassert for høyt i forhold til høyden på dør og innvendig gulv, slik at vannet vil trenge inn i dør og eventuelt inn i veggkonstruksjon.

Dørterskel

-Det må foretas tiltak med tanke på inntrekk av fukt ved balkongdør i stue. Dette må ses i sammenheng med det som er nevnt i "Balkong, terrasse, platting: Terrasse ut fra stue".

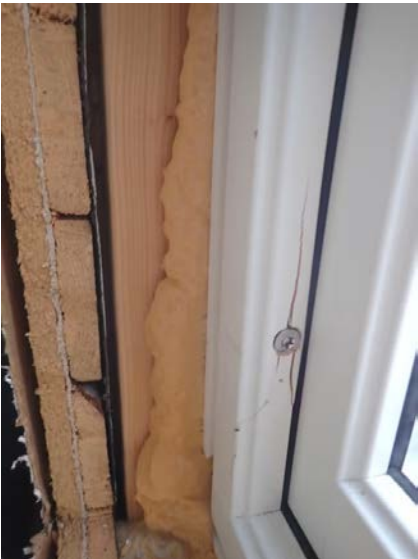
| <b>Oppsummering</b><br>-1 vindu på det ene soverommet i 2. etasje har sprekker i karmen ved flere av skruerullene. Sprekkene kommer av at det er brukt for store skruer.<br><br>-Det registreres enkelte skrammer og/eller misfarging i karmen/belistning på enkelte vinduer/dører. Gjelder i hovedsak i 2. etasje.<br><br>-Enkelte innerdører tar i karm. Ytterdør ut fra gang ved kjellertrapp tar i karm.<br><br>-Balkongdør og enkelte vindu i 2. etasje, samt vindu i gang ved kjellertrapp mangler belistning innvendig.<br><br>-Balkongdør ut fra stue har trukket fukt i bunn. Dette som følge av at terrassen er plassert i ca. samme nivå som innvendig gulv. Dette kan også føre til fuktinntrekk i ytterveggen.<br><br>-Kjellervindu er slitte.<br><br>-2 kjellervindu har sprukket glass. 1 kjellervindu har knust glass.<br><br>TG 2 på grunn av påviste forhold. |

Sprukket karm

-Vindu med sprekker i karm må utbedres.

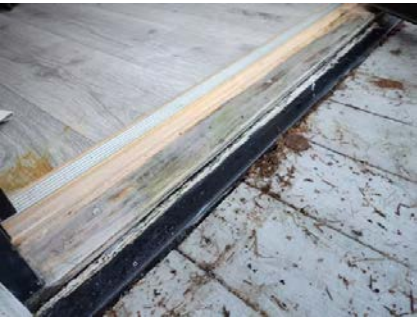
Fukt i dørterskel, balkongdør i 1. etasje

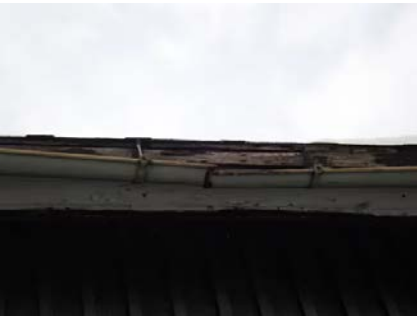
Skadet takrenne kan ha forårsaket skade i veggkonstruksjon

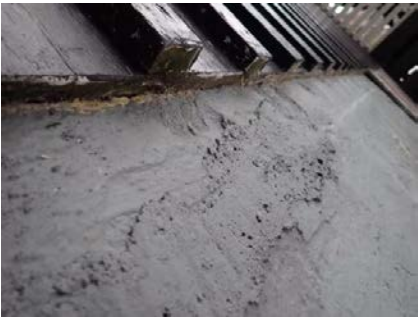
Dårlig/manglende lufting oppunder kledning

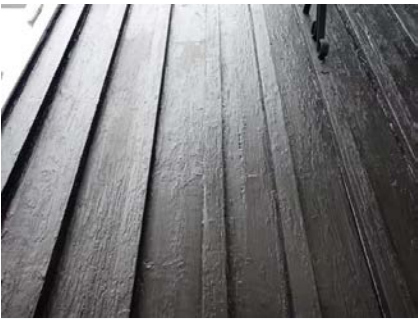
Værslitt/medtatt kledning

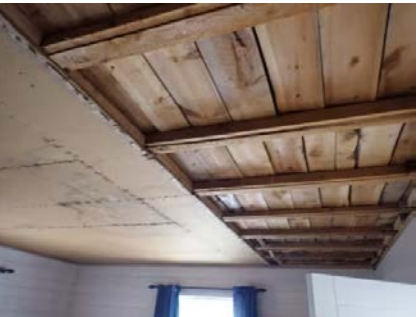
Skjolder i takplater

| <p>-Loftet har behov for nærmere undersøkelser. Det anbefales å etablere luke med stige for bedre adkomst.</p> <p>-Det er behov for utbedring/etablering av dampsperre mot loft. Nærmere undersøkelser anbefales.</p> <p>-En etterisolering kan være hensiktsmessig. Nærmere undersøkelser må foretas for å bestemme omfanget.</p> | |

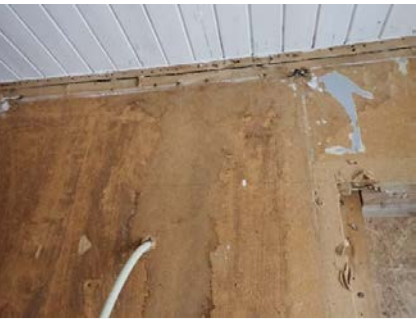
Skjolder ned på vegg

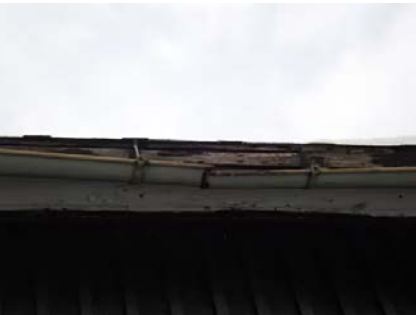
| | -Det er en skade i takrenne mot øst. Det er også opplyst om generelle drypplekkasjer. |
| TG 3 på grunn av skader i takrenner, og risiko for fuktskader ved nedbør.<br>TG 2 settes for resterende forhold. | |

Skadet takrenne

| <b>Anbefalte tiltak</b><br>-Skadde deler må skiftes. Det anbefales utskiftinger av renner og nedløp generelt. Kostnadsestimatet er kun satt for utskifting av deler med skader/lekkasjer. Utskifting av aller renner og nedløp, samt etablering av raftbeslag kan medføre ytterligere kostnader. | |

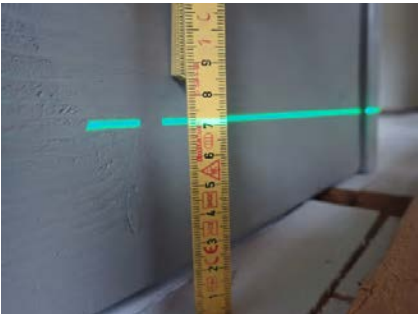
| <b>Oppsummering</b><br>-Med bruk av nivelleringslaser ble det registrert totalt avvik over 30mm, i tillegg til lokale skjevheter. Avvikene ble påvist i kjøkken i 1. etasje og i gang i 2. etasje, og er på henholdsvis 30 og 31 mm. |
| TG 3 på grunn av totale skjevheter over 30 mm.<br>TG 2 settes for resterende avvik. |

Referansenivå = 40 mm. Viser 31 mm avvik

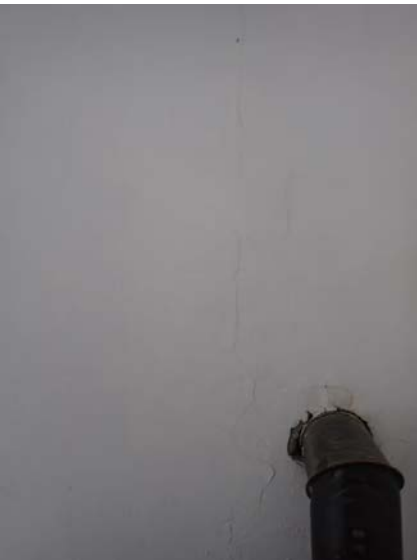
Krakelering/bom i puss

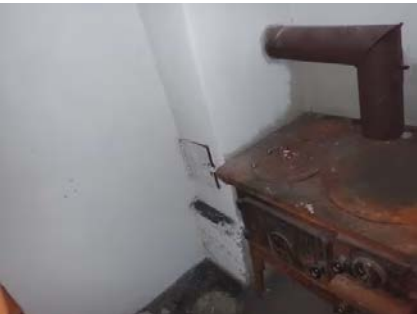
Rust i ovn

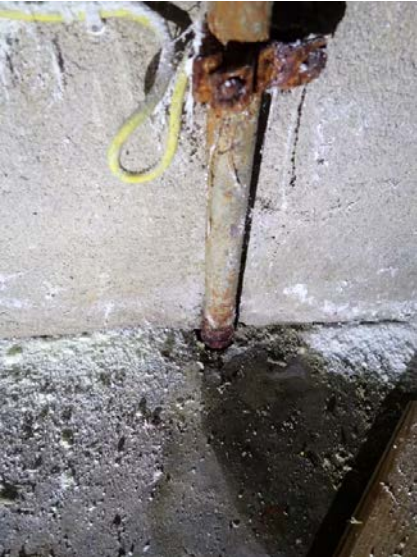
| <b>Oppsummering</b><br>-Vanninntak ned mot gulv er rustet i en grad av at det er stor risiko for lekkasjer. |
| TG 3 på grunn av skader på inntaksrør. |

Skade i nedre del av rør

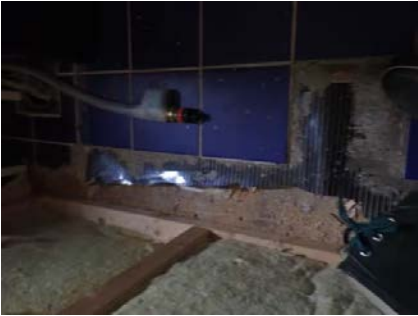
| Det er behov for totalrenovering av våtrommet! | |
| -Våtrommet er delvis revet og kan derfor ikke tas i bruk som normalt før det er renover. | |
| TG 3 som følge av behov for renovering. | |
