Sagbakken 2, 8626 MO | RANA

**Stor 3-roms selveierleilighet over  
to plan med meget gode  
leieinntekter! Garasjeplass. Stor  
terrasse.**

# Tilstandsrapport

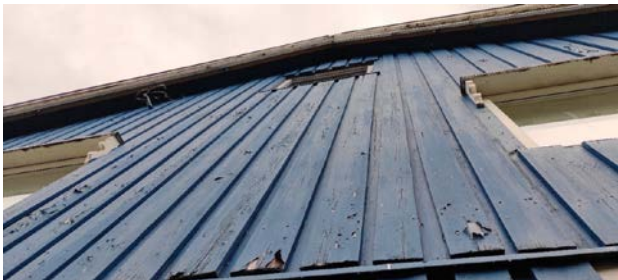
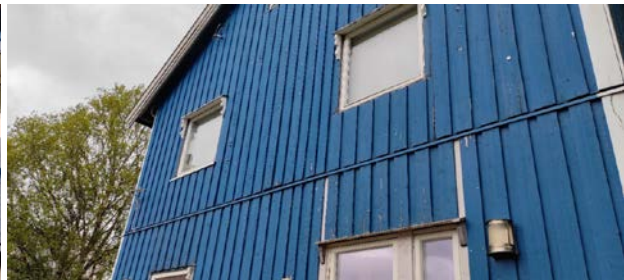
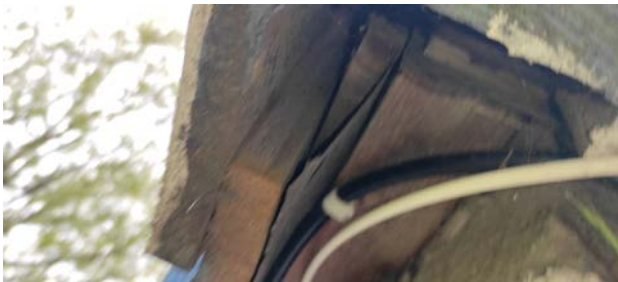
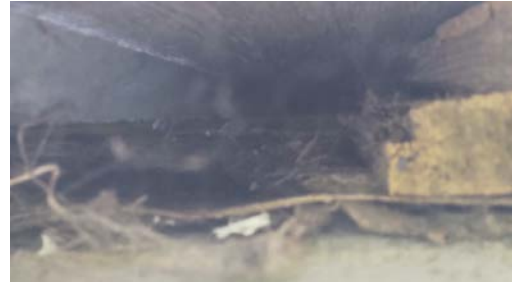
## TG 2 Veggkonstruksjon

Manglende musesperre kan føre til at mus tar seg inn i konstruksjonen og påfører skader.

Overflatebehandling av kledning må påregnes. Manglende overflatebehandling kan føre til råteskader i kledningen.

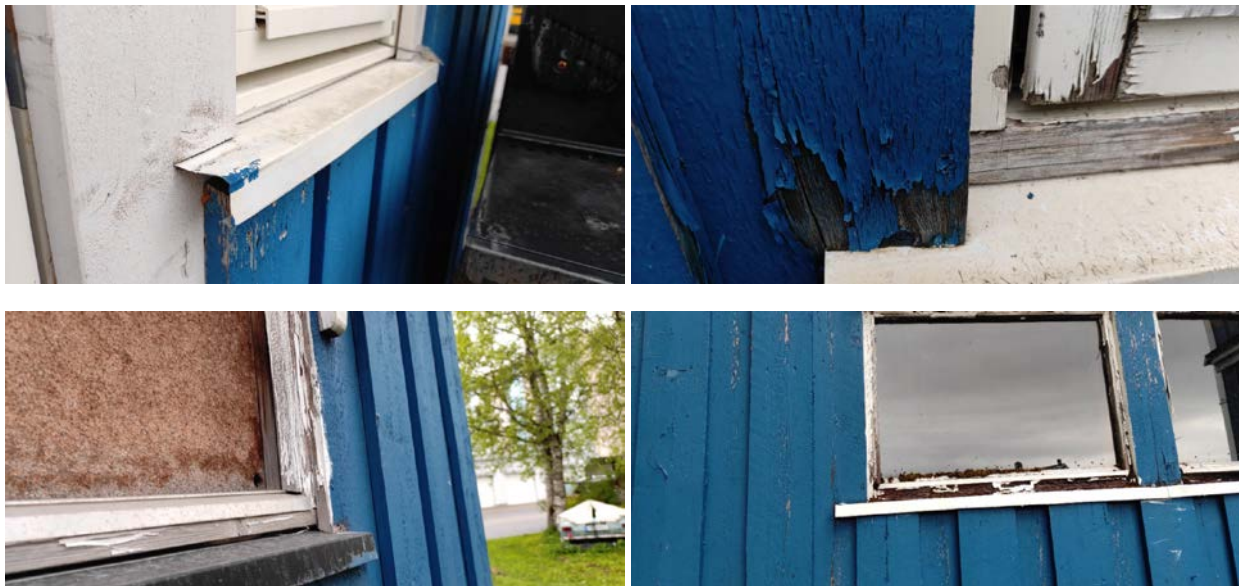
- Kondensering på enkelte glass har medført fuktskader i treverk som kan medføre utskiftningsbehov av enkelte vinduer.

Omrammingen bør monteres minimum 6 mm fra vannbrettet for å unngå vannoppsug.  
Fukt kan trenge inn i treverket og føre til råteskader over tid, særlig ved hyppig nedbør.  
Vedvarende fuktbelastning kan svekke karmen og føre til deformasjon eller luftlekkasjer.  
Svekket beskyttelse gir redusert levetid på vinduet og kan føre til behov for tidlig utskifting.

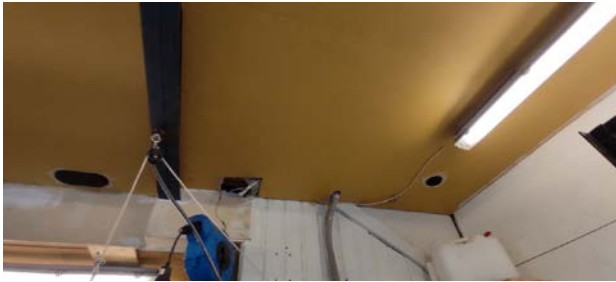
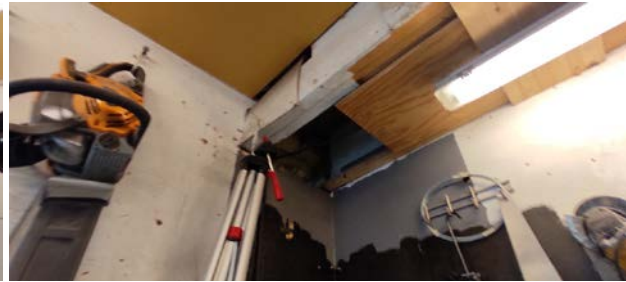
Skaden reduserer dampspærrens funksjon, og det er risiko for kondens, fuktskader og nedsatt isolasjonsevne.  
Hull og åpninger må tettes, og konstruksjonen bør kontrolleres for fukt.

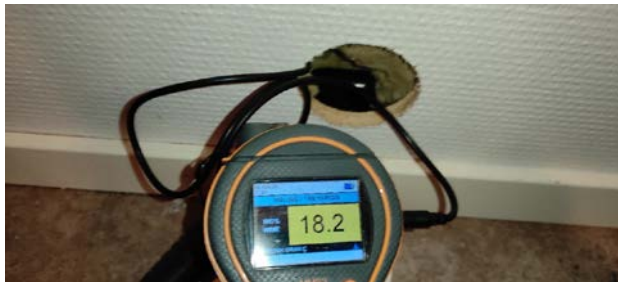
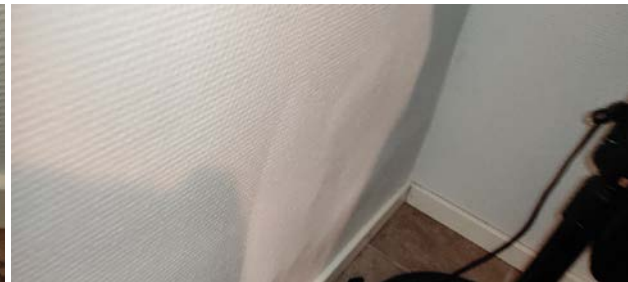
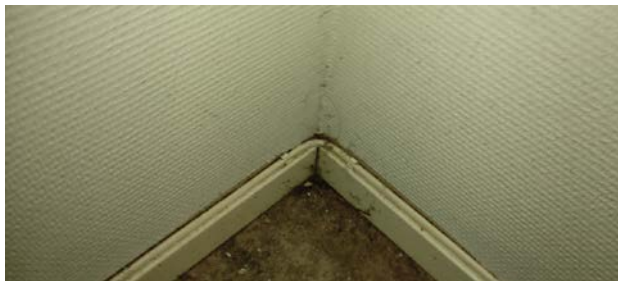
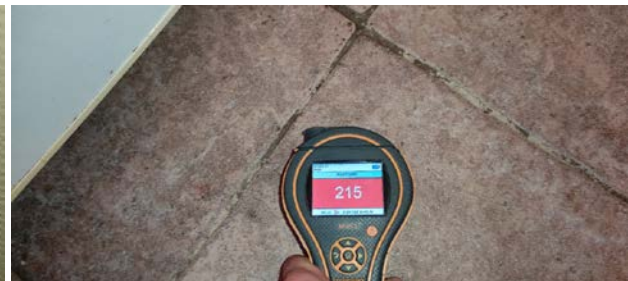
Forhøyede fuktverdier kan føre til råte og muggdannelse i svillen, noe som kan svekke veggens struktur og isolasjonsegenskaper. Det anbefales at området inspiseres videre for å vurdere om fuktinntrengningen er begrenset eller om det er behov for utbedring. Eventuell skadet svill bør byttes ut, og det bør vurderes å forbedre fuktsperre eller drenering rundt bygningen for å hindre ytterligere fuktinntrenging.

- Det påviste fuktnivå gir grunn til å overvåke konstruksjonen jevnlig for å se utvikling over tid, og eventuelt foreta tiltak for å unngå fuktskader.
- Det må foretas ytterligere undersøkelser for å fastslå omfang/årsak.

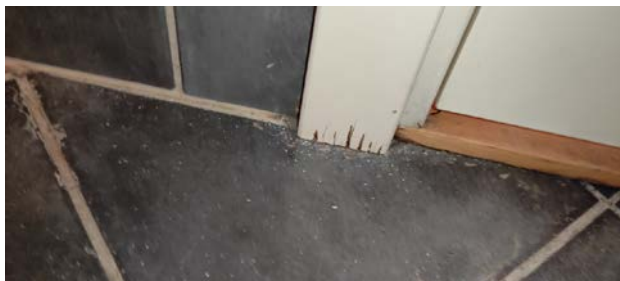
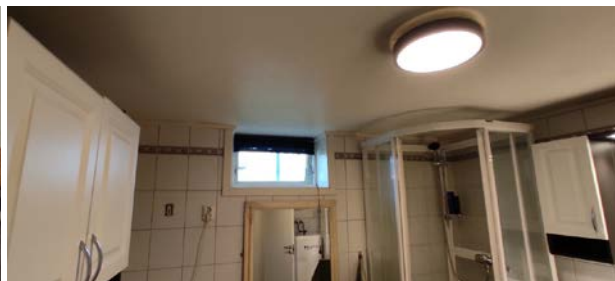
Badet fungerer med dette avviket, men er ikke godkjent iht. dagens krav. TG2 settes ut fra standardens krav til vurdering av våtrom.

Dør listen bør utbedres/heves opp fra gulvet.

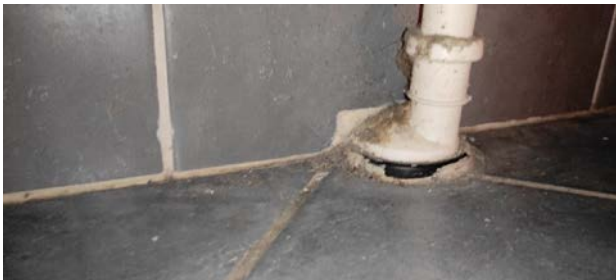
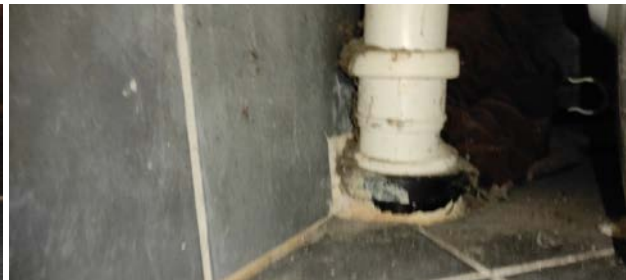
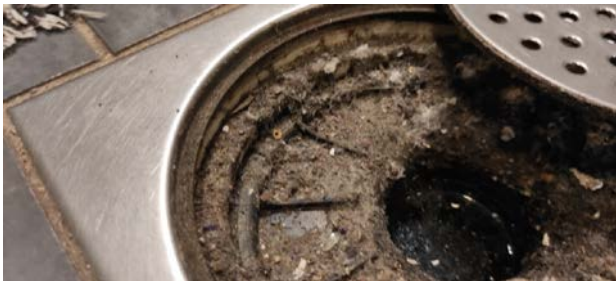
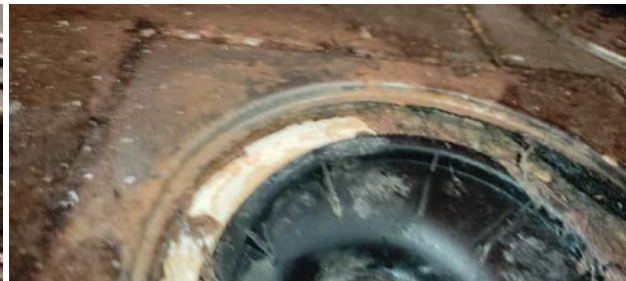
### KJELLER > BAD/VASKEROM 1

- Det er viktig å merke seg at levetiden til en membran varierer basert på kvalitet, installasjon og bruk. Eldre membraner kan bli sprø og sprekke opp, noe som fører til at de mister sin vanntettende funksjon. Dette kan resultere i vannlekkasjer gjennom vegger og gulv og fuktskader.
- Løsningen/utførelsen rundt rørgjennomføringer gir fare for fukt inn i konstruksjoner.
- Konsekvensen er at det kan oppstå fuktskader i konstruksjonen bak overflatematerialet. Vann kan trenge inn gjennom utette rørgjennomføringer og forårsake fuktskader ved fukttilførsel gjennom enten bruksvann eller lekkasjevann.

Generelt bør man unngå rørgjennomføringer i gulvet, men kan man ikke unngå det må membranen trekkes opp på avløpsrøret i en høyde minst 25 mm over tenkt vannspeil. Avstanden bør være minst 40 mm fra vegg. Dette for å sikre at membranarbeidene kan utføres på en sikker og god måte.

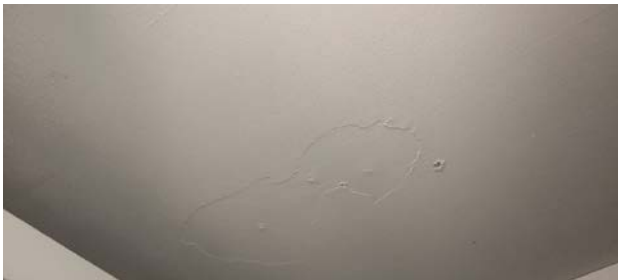
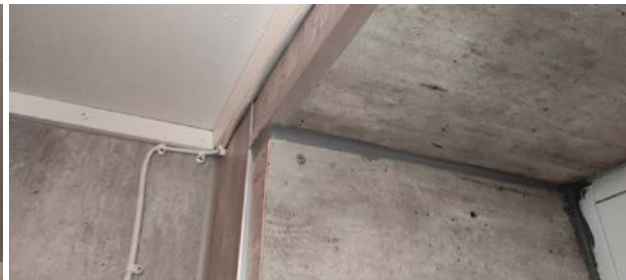
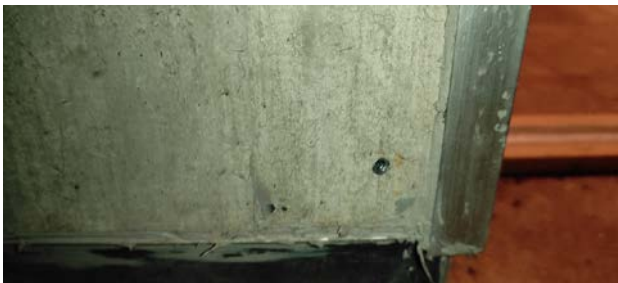
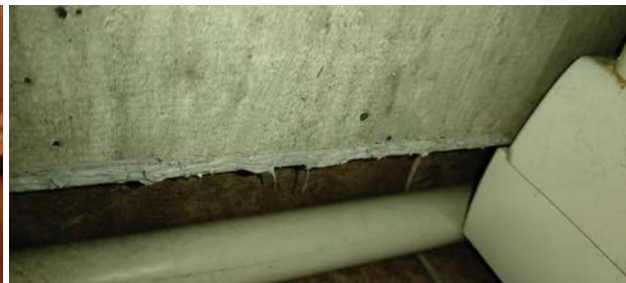
## KJELLER > BAD/VASKEROM 2

• Dersom våtromsplatene ikke er montert fagmessig, kan dette medføre utettheter som øker risikoen for fuktinntrengning bak platene. Over tid kan dette føre til oppfukting av tilstøtende konstruksjoner, noe som kan resultere i råteskader, muggvekst og eventuelle lekkasjer.

For å få tilstandsgrad 0 eller 1 må platene byttes ut. Det vil imidlertid sjelden være økonomisk rasjonelt som et enkeltstående tiltak på en bolig som dette. Dersom badet en gang skal renoveres, påse at våtromsplater blir montert etter leverandørs leggeanvisning.

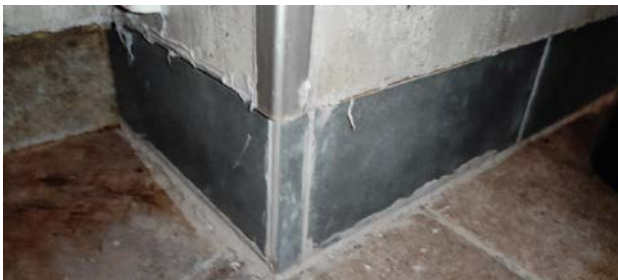
### TG 2 Overflater Gulv

- Eventuelt lekkasjevann fra utstyr utenfor dusjsone vil ikke ha en naturlig vei til sluket. Dette kan føre til at vann samler seg på gulvet og potensielt renner ut av rommet eller trenger inn i konstruksjonen.
- Et bad med manglende/reduert fall til sluk blir mindre funksjonelt og sikkert for brukeren. Dette kan medføre stående vann på gulvet, vann som ikke ledes effektivt til sluket, økt risiko for at vann renner ut av rommet og redusert sklisikkerhet på gulvet.

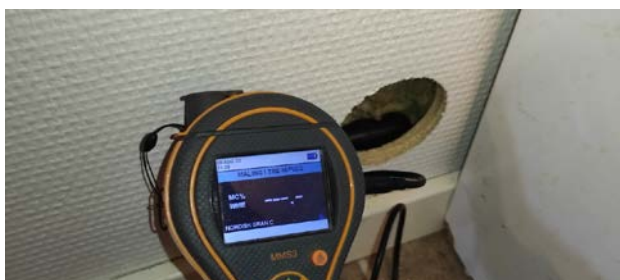
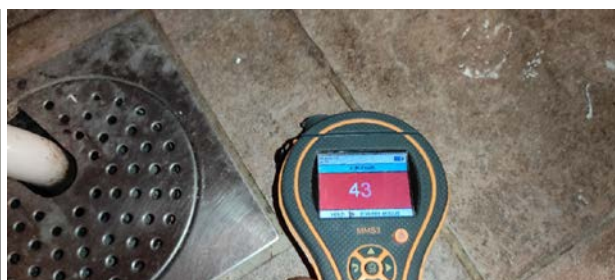
### Tilliggende konstruksjoner våtrom

Det ble ikke registrert forhøyede fuktverdier, og måleresultatet ble ikke synlig på fuktmåleren. Dette vil si at trevirket inneholder mindre enn 8% fuktighet. Generelt bør ikke fuktigheten i trevirket ligge høyere enn 15%.

Det ble utført fuktsøk ved befaring, og forhøyede fuktverdier ble registrert i området rundt sluket.

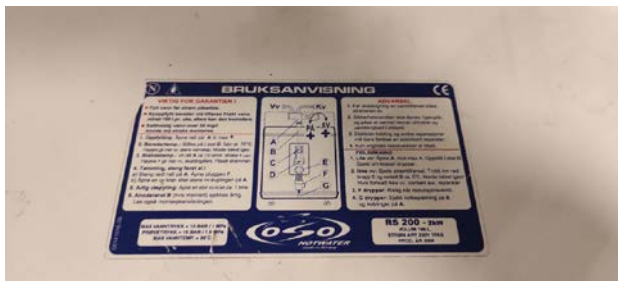
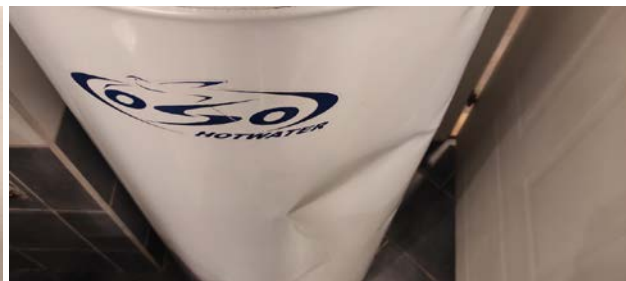
- Det er ikke behov for utbedringstiltak siden tanken fungerer i dag, men ut ifra alder kan skader plutselig oppstå på eldre tanker.

Varmtvannsberedere må iht. NEK:400 monteres med fast el-tilkobling, men det var ikke krav på monterings tidspunktet.
