Øvre Rishalla 15, 7716 STEINKJER

**Innholdsrikt rekkehus i
barnevennlig boområde. 3
soverom | Oppusset bad | Nytt
kjøkken | Garasje | Nært skole.**

Befaringsdato: 24.03.2026

Tilstandsrapport

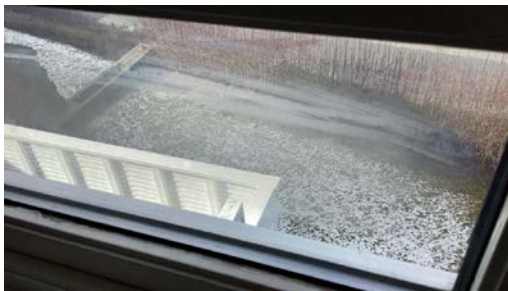
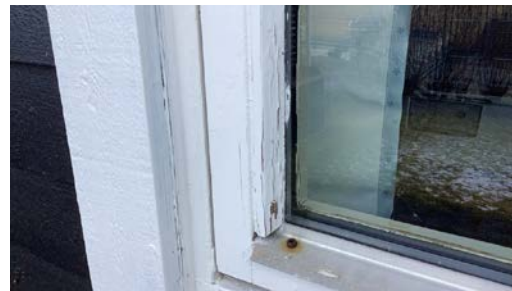
- Det er påvist tegn på innvendig kondensering av enkelte vindusglass.
- Karmene i vinduer er slitte og det er sprekker i treverket.

Ett vindu på kjøkken er malt fast, ikke åpnet for kontroll. Eldre vinduer og innsetningsdetaljer øker faren for skjulte skader som følge vanninntrengning over tid i tilstøtende konstruksjoner. Dette lar seg som oftest ikke oppdage uten inngrep.

Løpende vedlikehold og lokale utbedringer. Vindu med punktering bør skiftes.

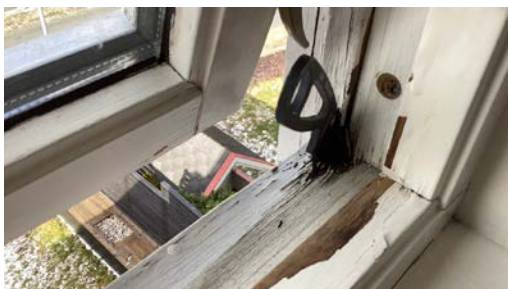
TG 3 Vinduer - 2

- Vinduene har råteskader.

Registrert ett vindu med råteskader på loft.

- Vinduer med råteskader må erstattes med nye.

Kostnadsestimat: Under 20 000

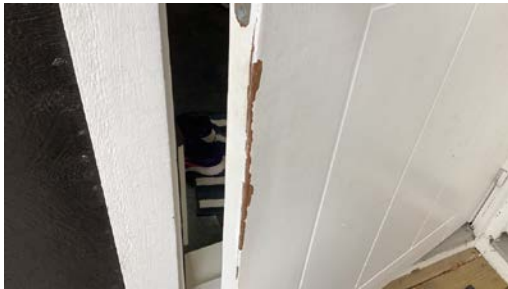
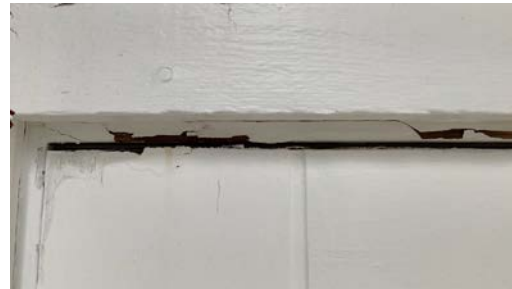
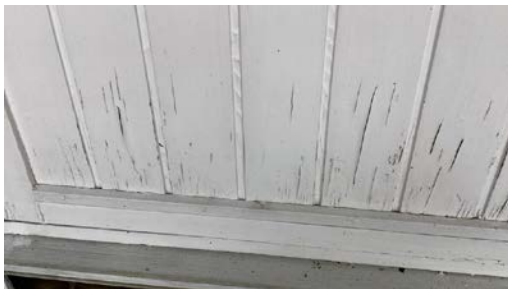
TG 2 Dører

Eldre dører og innsetningsdetaljer øker faren for skjulte skader som følge vanninntrengning over tid i tilstøtende konstruksjoner. Dette lar seg som oftest ikke oppdage uten inngrep.

Løpende vedlikehold og lokale utbedringer.

Nærmere undersøkelser.

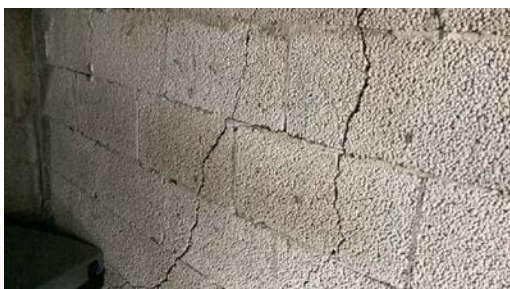
Registrert sprekk i lecamur. Boden har ikke montert dør.

Lokale utbedringer

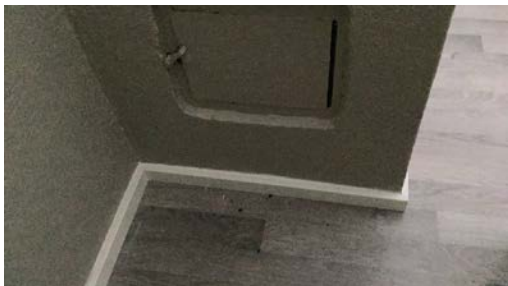
- Det er målt høydeforskjell på mellom 15-30 mm gjennom hele rommet. Tilstandsgrad 2 gis med bakgrunn i standardens krav til godkjente måleavvik.

Bemerkes om at det er utført tilfeldige målinger i ulike rom, dette medfører at avvik utover målinger kan forekomme. Tilfeldig kontroll av horisontalplanet på gulv viser et avvik på 16mm.

- Det anbefales å montere ildfast plate under luker på pipe.

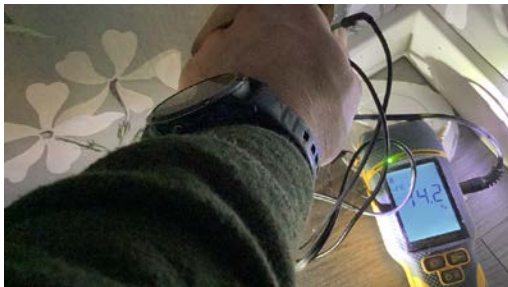
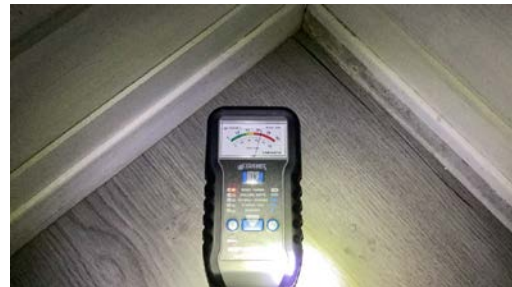
TG 2 Rom Under Terreng

Hulltaking er foretatt og det er påvist avvik i konstruksjonen.

Utforede og kledd yttervegger i kjellere er erfaringsmessig en risikokonstruksjon, ofte beheftet med skjulte skader. Ingen målbare eller visuelle tegn til skader, men det kan likevel ikke utelukkes.

Ved søk med kapasitiv fuktindikator ble det registrert forhøyede fuktverdier på gulv under trapp.

Med en risikokonstruksjon menes at selv om det visuelt og eventuelt med bruk av enklere former for fuktsøkerinstrumenter / fuktindikasjonsinstrumenter ikke er synlige skader, kan konstruksjonen eller omkringliggende områder likevel være påført skader. Årsaken er at det er svært små marginer for at skader oppstår. Tilstandsgrad settes ihht. bemerkede forhold og risikokonstruksjon.

Løpende observasjoner og jevnlig kontroll.
