Austmannavegen 17F, 5537 HAUGESUND

**Rekkehus i populære Texas-byen |  
Nærhet til skoler og barnehager |  
3 soverom | Garasje | Nyoppusset  
baderom**

Befaringsdato: 06.11.2025

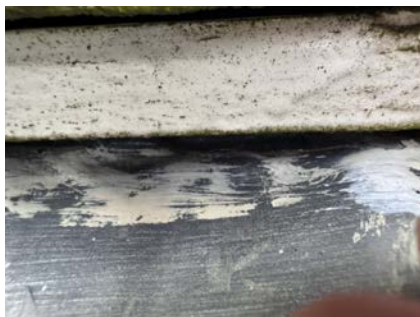
## ! TG 2 Veggkonstruksjon

Yttervegger er oppført i bindingsverk i tre som er utvendig kledd med liggende og stående trepaneler. Kledning er skiftet på et tidspunkt, men dette er ikke kjent.

På flater som er enkle og kontrollere, registreres det ingen avvik som vil ha konstruksjonsmessig negativ betydning.

- Det må foretas tiltak for å lukke avviket.
- Lokal utbedring må utføres.
- Uten tilstrekkelig lufting bak bordkledningen kan fuktighet som trenger inn bak bordene eller gjennom veggen innenfra ikke tørke opp. Dette skaper ideelle forhold for råtesopp og muggvekst.

Det bør etableres tilstrekkelig lufting i nedre kant av kledningen, samt montering av musebånd for å hindre skadedyr i å komme inn i konstruksjonen.

Utvendig slitt og oppsprukket trepanel bør vedlikeholdes, vaskes og behandles for å forlenge levetiden og redusere risikoen for råteskader og fuktinntrengning i veggkonstruksjonen. Manglende lufting og musebånd øker risikoen for fuktskader og skadedyrangrep.

Kostnadsestimat: Under 20 000

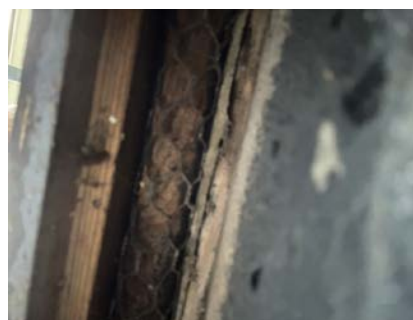
## ! TG 1U Takkonstruksjon/Loft

*Punktet må sees i sammenheng med Taktekkning*
