Åsmund Vinjes gate 10, 8802 SANDNESSJØEN

**Ura - Flott familievennlig bolig
over 2 plan - Garasje og carport -
Blindgate - Panoramautsikt**

Nøkkelinformasjon	2
Om eiendommen	4
Tilstandsrapport	56
Egenerklæringsskjema	98
Egenerklæring	99
Kommunale opplysninger	104
Nabolagsprofil	154
Budskjema	165

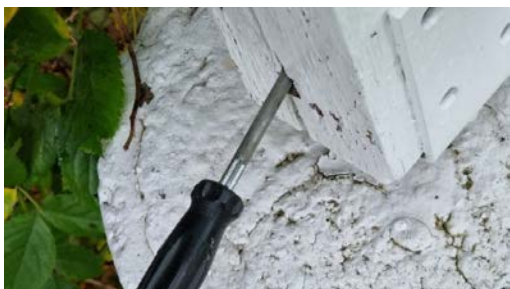
Det er registrert råteskader i søyler ved terrassen.

Det ble registrert råteskader i søyler.

Utskifting av søyler med råteskader bør påregnes.

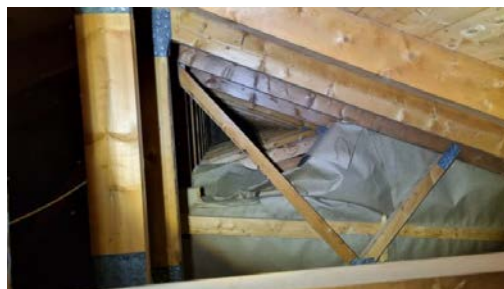
Begrenset innspeksjonsmuligheter av deler av kaldloftet.

Det bør utføres nærme undersøkelser angående eventuelle skader som skadedyr/mus kan ha forårsaket.

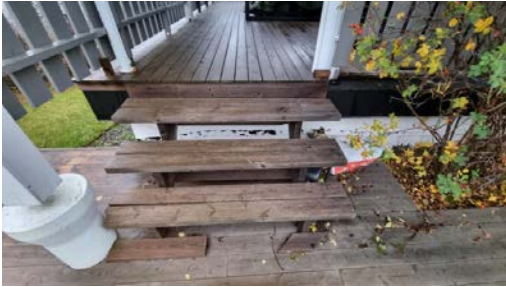
Trapp mangler rekkverk.

- Rekkverk må monteres for å lukke avviket.

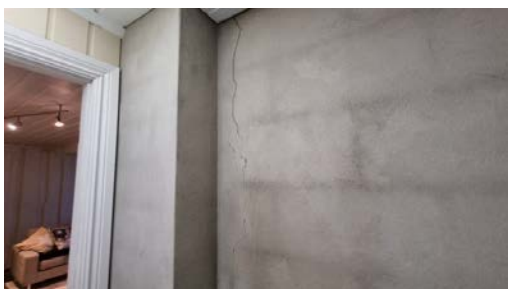
Det er sprekk i brannmur i sokkeletasjen.

Sprekk i brannmur.

Overvåk tilstanden.

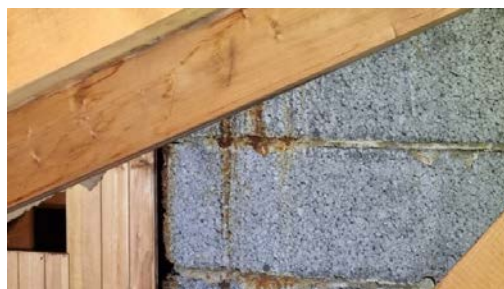
Pipa har rennemerker etter sotvann.

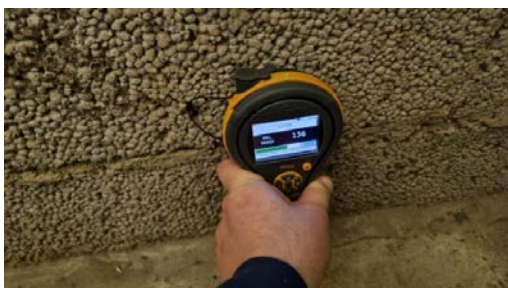
Ingen unormale fuktverdier ble registrert ved befaring.

Overvåk tilstanden på innredede rom under terreng.

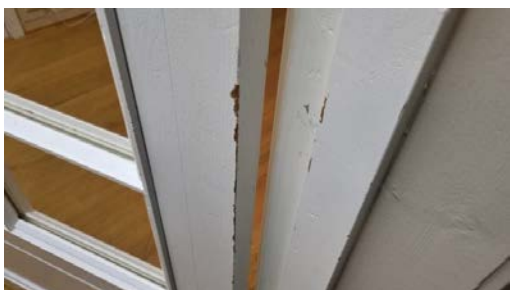
Enkelte dører har noe bruksslitasje.

Det er ikke nødvendig med noen umiddelbare tiltak for å lukke avviket, da dette bare er kosmetisk og ikke har noen betydning for bruksfunksjonen.

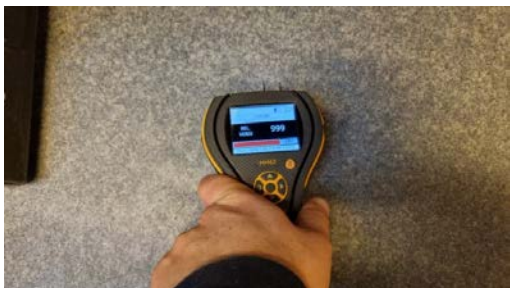
Det ble fuktmålt ved befaring, forhøyde fuktverdier ble registrert.

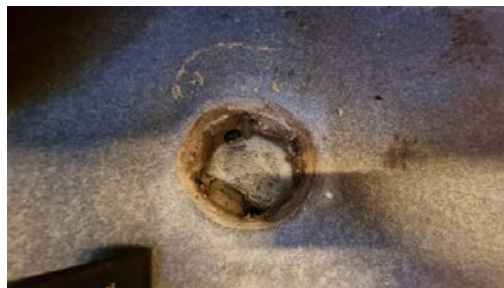
Plastsluk fra byggeår.

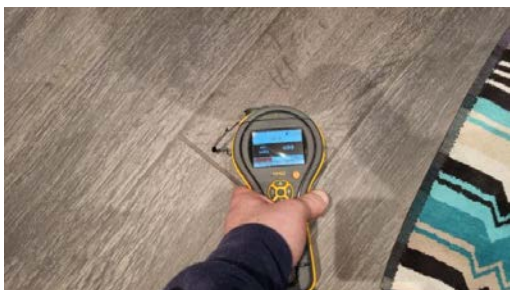
Det ble fuktmålt i gulvet ved befaring, forhøyde fuktverdier ble registrert.

Det ble fuktmålt ved befaring, forhøyde fuktverdier ble registrert.

Nærmere undersøkelser av fuktverdier i gulvet bør vurderes.

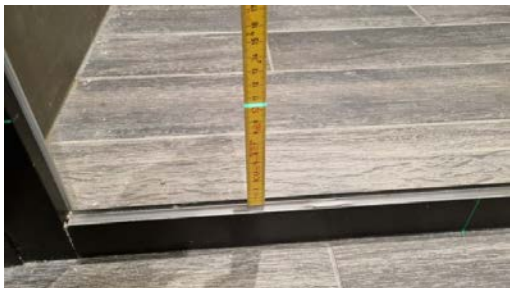
Det bemerkes at sluk på baderommet er delvis avsperrret med bunnlist for dusjvegg. Ved en eventuell vannlekkasje fra utsiden av dusjnisse, vil det samle seg en del vann på badegulvet før det renner til sluk.

I henhold til fall mot sluk, vær oppmerksom ved bruk.

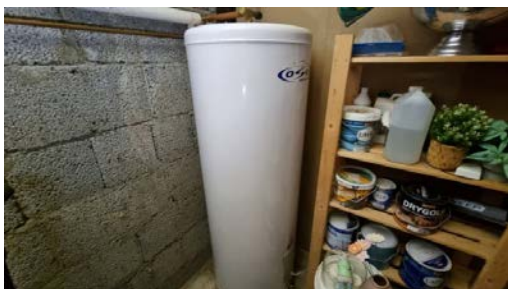
Varmtvannsbereider fra 2003.

- Det er ikke behov for utbedringstiltak siden tanken fungerer i dag, men ut ifra alder kan skader plutselig oppstå på eldre tanker.
- Det bør etableres tilfredsstillende el-tilkobling etter gjeldende forskrift.

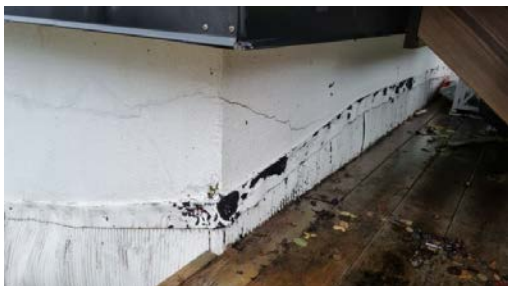
Det er registrert sprekk/riss i grunnmuren.

Sprekk/riss i grunnmur.

Overvåk tilstanden på sprekker/riss for å se at de ikke utvikler seg.

På generelt grunnlag bør sprekker og riss i puss tettes.
