Myrfarete 13A, 1930 AURSKOG

**Enebolig med hybel, solrike  
terrasser og usjenert hage.  
Garasje, mye lagringsplass og  
flere stuer. Lekker peis fra 2024.**

Befaringsdato: 14.04.2025      Rapportdato: 14.04.2025      Oppdragsnr.: 11763-25013      Referansennummer: IG7418

Autorisert foretak: KA Bygg og Takst AS      Sertifisert Takstingeniør: Kåre Anders Fossum Orderud      Vår ref:

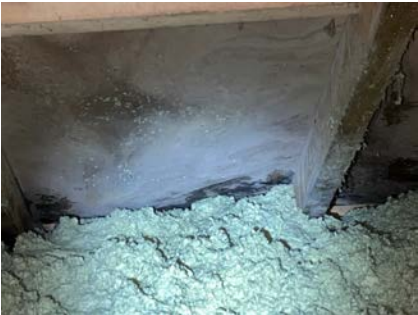
Soppevekst i undertak. Isolasjon ligger tett mot undertak

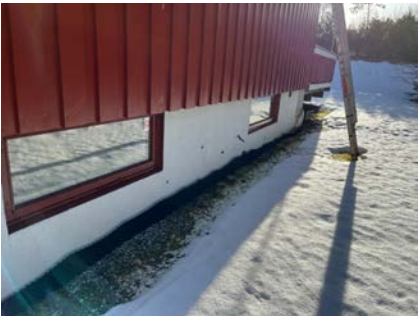
Manglende topplst på plast

Det må monteres topplst på grunnmurplast for å lukke avviket. Dette for å unngå at fuktighet (vann) kommer inn på bakside av plast.

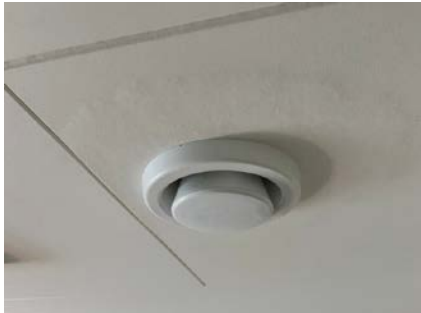
Svelleskade i himling ved ventil.

Gulv fungerer med dette avviket. Eventuell tiltak på gulv avhenger av krav til standard. Det bør foretas nærmere undersøkelser av årsak til svelleskade i himling ved ventiler. Det tas spesifikt forbehold om at kostnadsestimat er kun for ytterligere undersøkelser.
