Parkvegen 58, 4365 NÆRBØ

**Velholdt og innholdsrik enebolig
Nydelig tomt i ende av blindvei
Grenser mot friareal - Gode
solforhold - Garasje**

Befaringsdato: 28.02.2025

Rapportdato: 18.03.2025

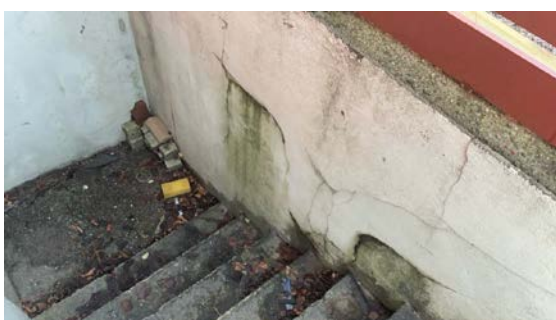
Puss på støttemur ved kjellertrapp er løs fra muren. Her kan fukt trekke ned bak pussene, og sprengte ut denne ved eventuell frost.

Puss på mur ved trapp til kjeller er løs i toppen.

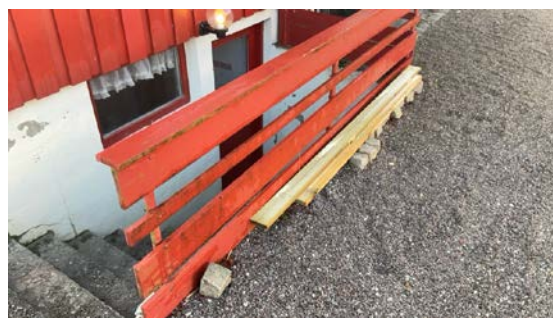
Det er påvist riss og sprekker i puss til støttemur/vange rundt kjellertrapp.

Riss/sprekker i puss på mur. Det må påregnes sprekker i mur bak puss også.

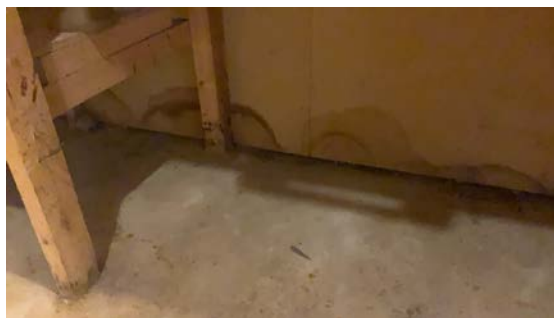
Fuktskade i skjøt av himlingsplater ved pipe i stue.

Det er avdekket forhøyet fuktnivå i bunnsvill på insiden av utforet vegg. Måling viser 22,3 % samt 25%, da sett i forhold til anbefalt grenseverdi på 20%. Det er også avdekket noe fuktighet mellom bunnsvill/bunnstokk i vegg og grunnmur.

Når disse forholdene legges til grunn kan det være flere årsaker til fukten. Da vegger har plastfolie mellom plater og vegg, kan fukt relateres til kondens som ikke får anledning å tørke ut igjen, da hvis det kondenseres hvor varmt møter kaldt i vegg.

Hvis høyeste måling legges til grunn, samt fuktighet som er avdekket i vegg i soverom, kan det heller ikke utelukkes at problemet kan ha sammenheng med utvendig drenering eller fuktbeskyttelse av grunnmur.

Fuktmerker i veggplater i nedre del av vegg i bod/verksted.

Forholdet må undersøkes ytterligere. Vegger bør åpnes, tørkes og gjenoppbygges samt årsak til fukt kartlegges.

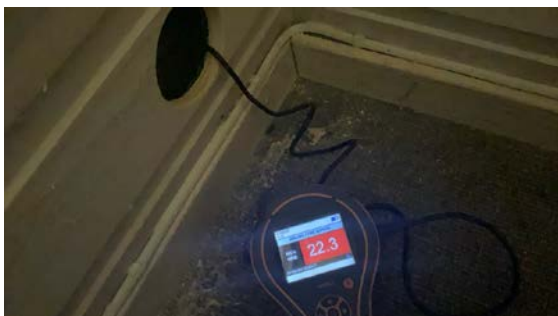
Hulltaking i kjellerstue. Her er det målt 22,3 vekt% samt plast på vegg.

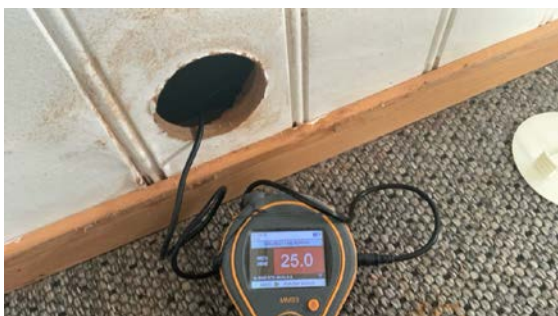
Soverom i kjeller. Her er det målt 25 vekt%, samt registrert følbart fukt mellom bunnsvill og grunnmur.

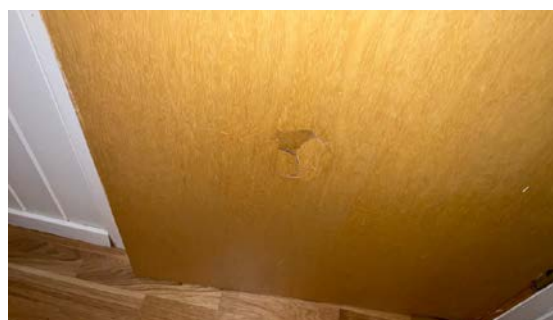
- Det er påvist andre avvik:
- Det er påvist skade i dørblad til soverom i kjeller.

Skade i dørblad til soverom i kjeller.

- Andre tiltak:
- Dørblad med skade bør skiftes.

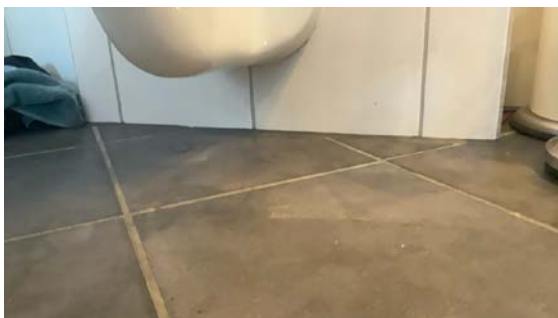
- Det er ikke påvist tilfredsstillende løsning for å synliggjøre lekkasje fra innebygget sisterner.

Det er ikke etablert spalte for synliggjøring av eventuell lekkasje fra innebygget toalettsisterne.

- Ved implementering av innebygget sisterner var det ikke krav om lekkasjesikring, konstruksjonen bør jevnlig observeres.

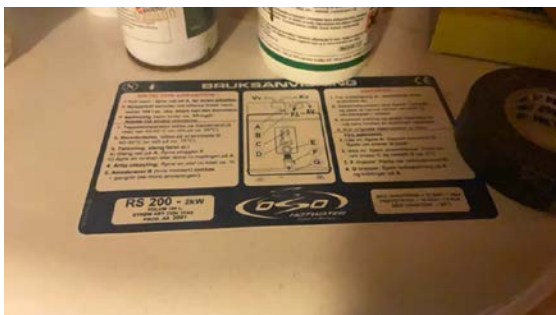
- Det er påvist at varmtvannstank er over 20 år
- Det er påvist andre avvik:

Varmtvannstank fra 200

- Det er ikke behov for utbedringstiltak siden tanken fungerer i dag, men ut ifra alder kan skader plutselig oppstå på eldre tanker.

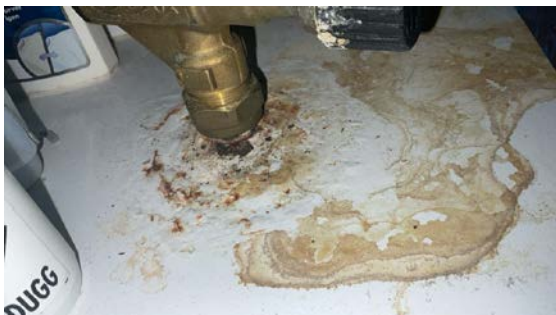
Det er påvist noe rust i topp av bereder, som følge av en tidligere lekkasje fra blandeventil.

Rust og merker etter lekkasje fra blandeventil.
